Informe de Seguridad Operacional

Fallo o malfuncionamiento de sistema/componente (grupo motor)

Cessna 182-B, LV-GTI

22789874/18

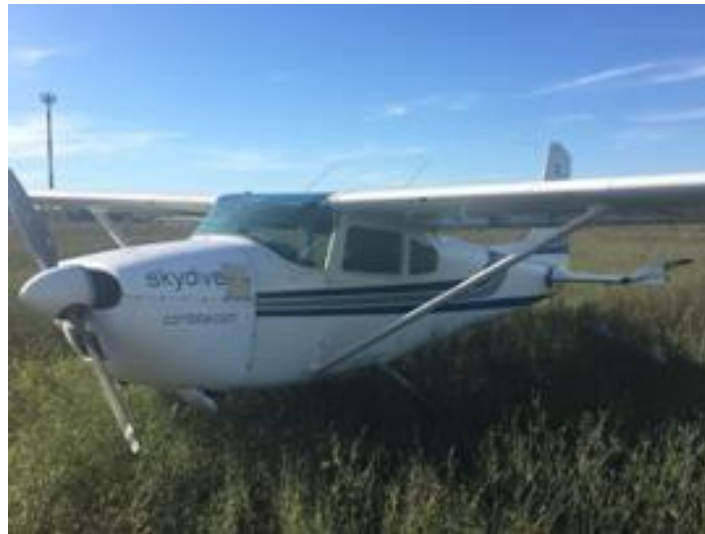
Figura 2. Imagen del LV-GTI en el lugar del accidente

contra un poste del mismo. Durante el aterrizaje, dañó el estabilizador horizontal en su trayectoria y finalmente se detuvo a 150 metros del punto donde realizó el primer contacto con el terreno.

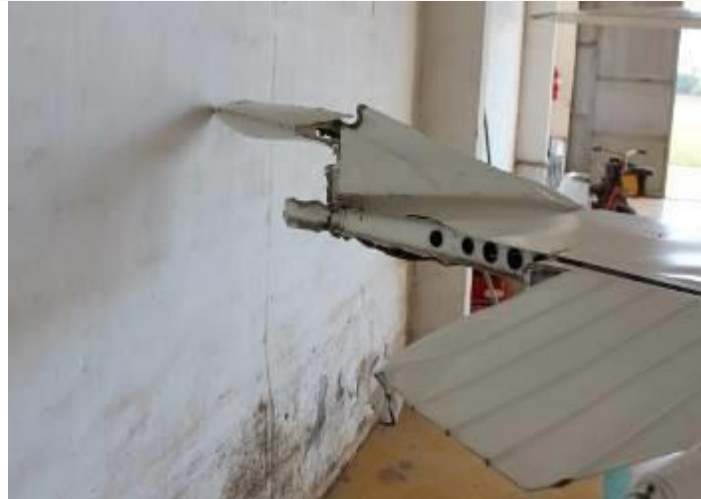
Figura 3. Estabilizador horizontal izquierdo

Roturas de puntera del estabilizador horizontal y timón de profundidad izquierdo. Deformación plástica por compresión en la toma de estabilizador horizontal derecho. Abolladura del capot inferior de motor.

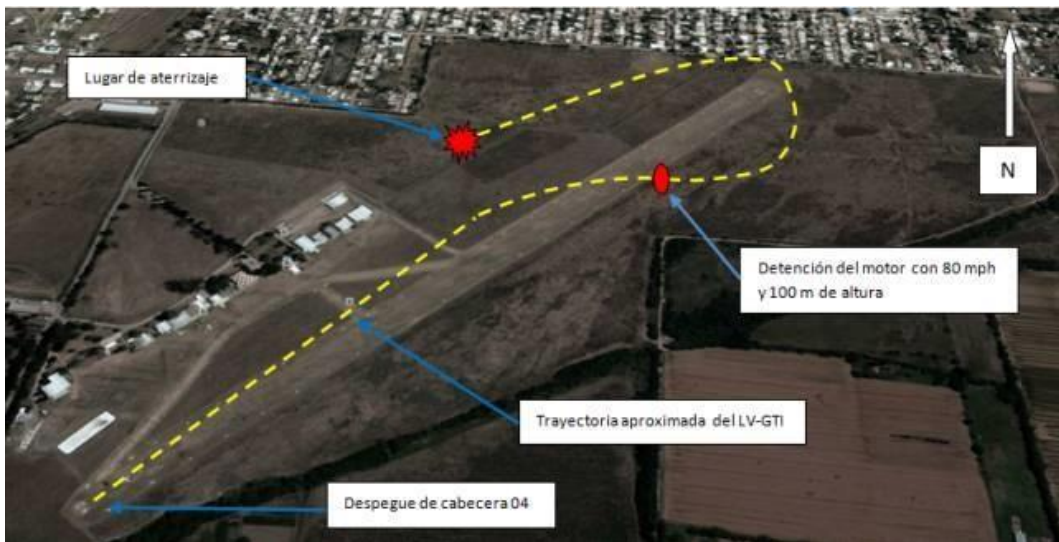
Figura 7. Trayectoria aproximada del LV-GTI

La aeronave tocó el terreno en actitud de aterrizaje, recorrió 16 metros hasta impactar el timón de profundidad izquierdo contra un poste esquinero de un alambrado perimetral. Luego tocó la rueda de nariz, y en esas condiciones la aeronave continuó desacelerando su carrera de aterrizaje durante 134 metros más, hasta su detención final con rumbo 240°.

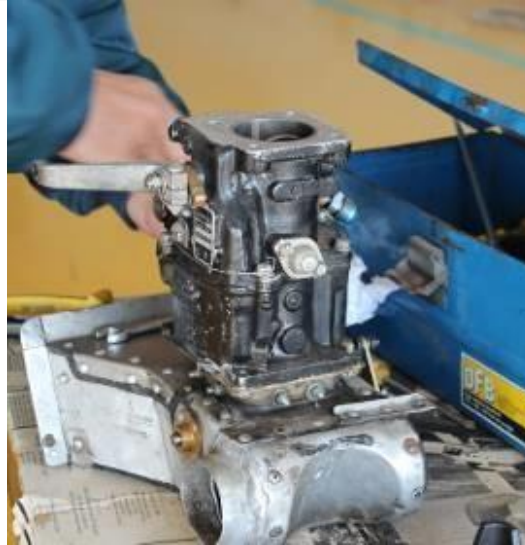
Figura 9. Desarmado del carburador

Se extrajo una muestra de combustible del filtro de combustible, donde se detectó la presencia de partículas.

Se desarmó el carburador y se encontró una partícula significativa en la base (difusor) del gicleur de alta.

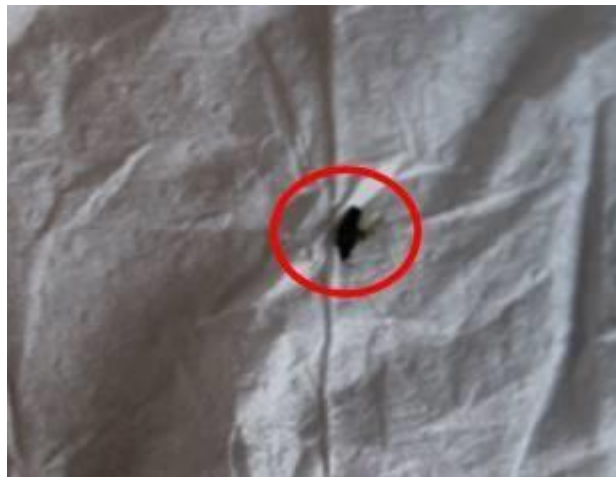
Figura 10. Insecto encontrado en el gicleur de alta

La evidencia generada en los ensayos e investigaciones sugieren que, con alto grado de probabilidad, la falla en el motor se produjo como consecuencia de la obturación del difusor del gicleur por un insecto que no permitió el abastecimiento de combustible necesario para la combustión del motor.

- ✓ La evidencia generada en los ensayos e investigaciones sugieren que, con alto grado de probabilidad, la detención del motor se produjo como consecuencia de la obturación del difusor del gicleur por un insecto que no permitió el abastecimiento de combustible necesario para la combustión.
- ✓ Dado que el sistema de aire caliente al carburador no cuenta con un filtro para evitar el ingreso de partículas al carburador, y teniendo en cuenta que se realizó la prueba de aire caliente previo al despegue, es probable que el insecto haya sido absorbido hacia el carburador.
- ✓ Hasta el momento de su detención repentina posterior al despegue, el motor no dio ningún indicio de posible falla.
