INFORME DE SEGURIDAD OPERACIONAL

Contacto anormal con la pista

Piper PA-30, LV-IFR

Aeródromo de Lobos, Lobos, Buenos Aires

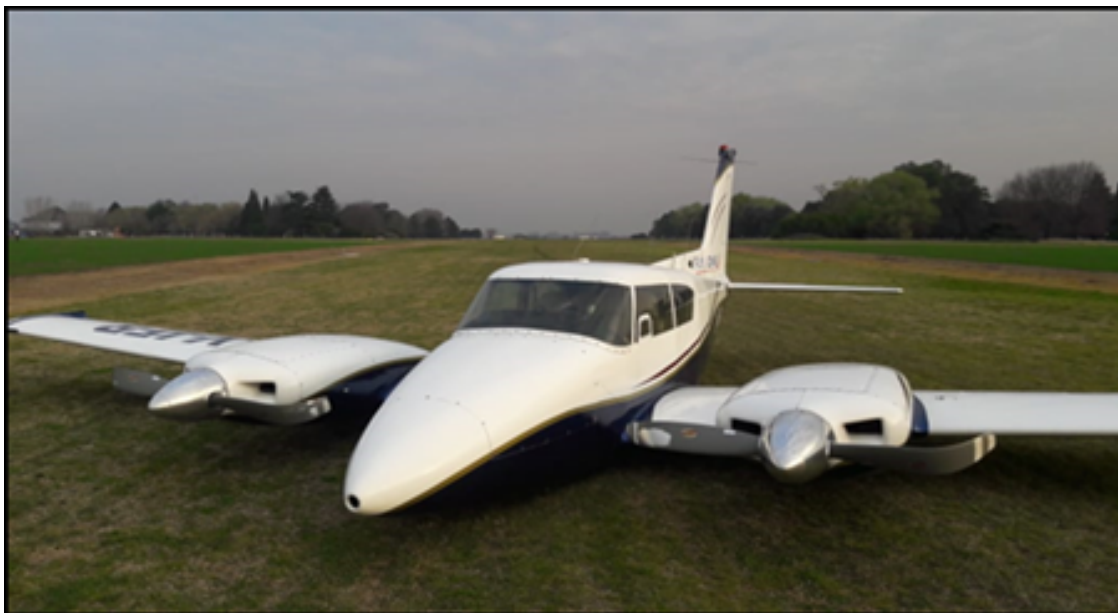
En el aeródromo de Lobos, después de realizar dos toques y motor, realizó un nuevo aterrizaje sin tener el tren de aterrizaje extendido.

Figura 1. Aeronave accidentada

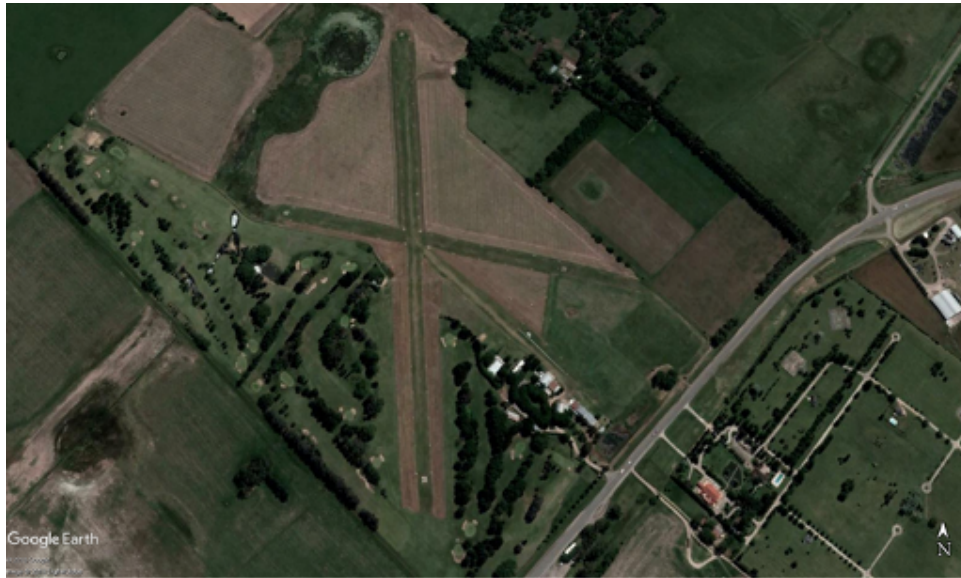
El accidente se produjo en la pista 35 de tierra (pasto) del aeródromo de Lobos. La aeronave se detuvo luego de superar el cruce con la pista 10-28.

Figura 2. Vista del lugar del accidente

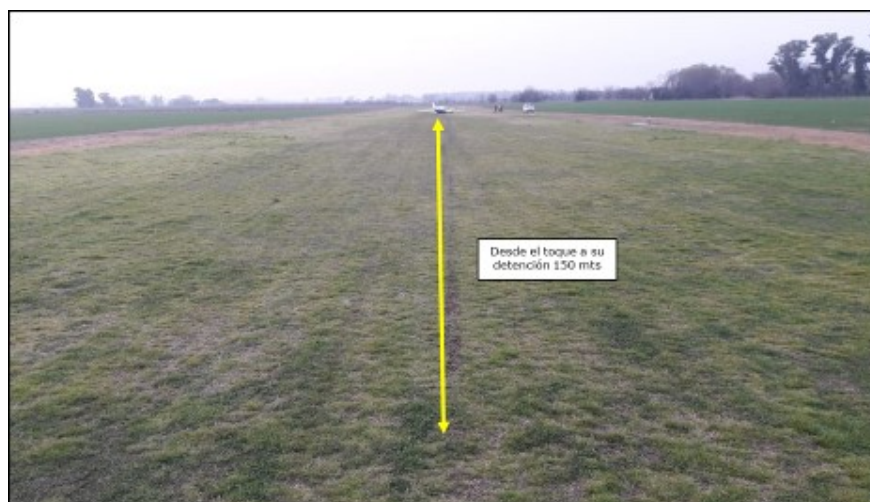
La aeronave tocó la superficie de la pista con flaps arriba y con el tren de aterrizaje retraído una vez superada el cruce de la pista 10-28. Se desplazó sobre la pista 150 metros, sin que se produzca dispersión de restos.

Figura 3. Vista de la aeronave detenida sobre la pista

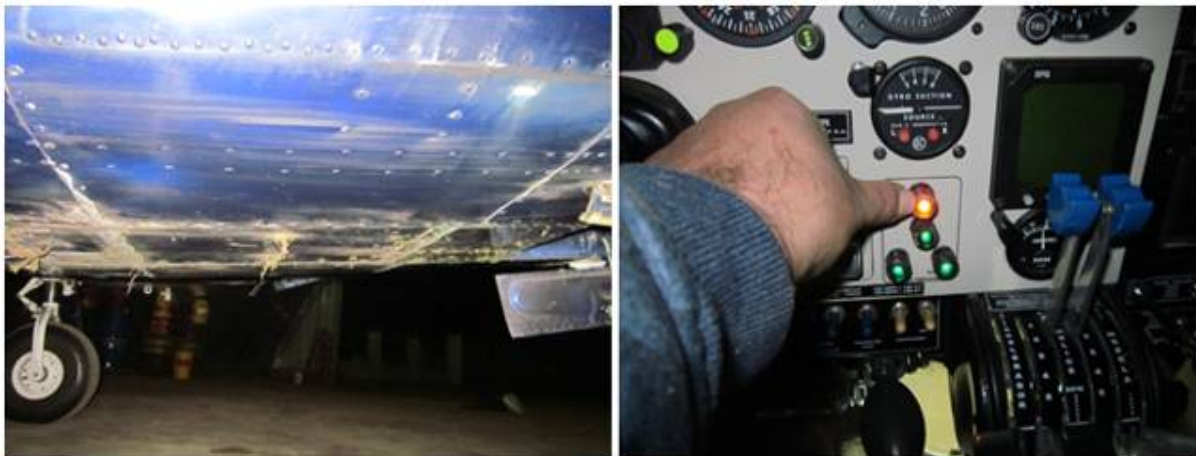
Se comprobó que las palas de ambas hélices habían sufrido daños de importancia por el impacto contra la superficie de la pista, pero no se observaron daños en la parte ventral de la aeronave.

Figura 4. Imagen de la parte ventral de la aeronave y de las luces de indicación de tren de aterrizaje

Se colocó a la aeronave sobre gatos para accionar el tren de de aterrizaje (extención y retracción), se comprobó que la alarma del tren de aterrizaje sonó cuando el comando de acelerador se encontraba todo reducido y el tren arriba. Respecto a la luz ámbar que indica que el tren esta en movimiento funcionó correctamente. Asimismo se comprobó con el uso de los auriculares, que estaban usando los pilotos en el momento del accidente, que el sonido de la alarma era perceptible.
