INFORME DE SEGURIDAD OPERACIONAL

Turbulencia en crucero

Boeing B-737-800, LV-GGQ

61459418 /18

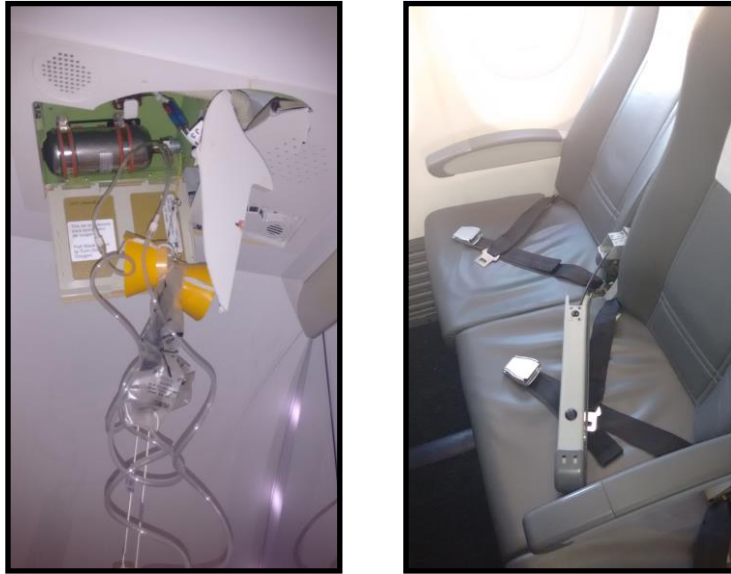
Figura 2. Detalle de mampara del techo del baño y apoya brazos de la fila 27.

La aeronave registró daños leves en la mampara superior del baño, desde donde se descolgaron las máscaras de oxígeno, debido al golpe de la cabeza del pasajero, y en la fila de asientos Nro 27 se produjo la ruptura de uno de los apoya brazos del asiento. No se registraron otros daños a la aeronave.

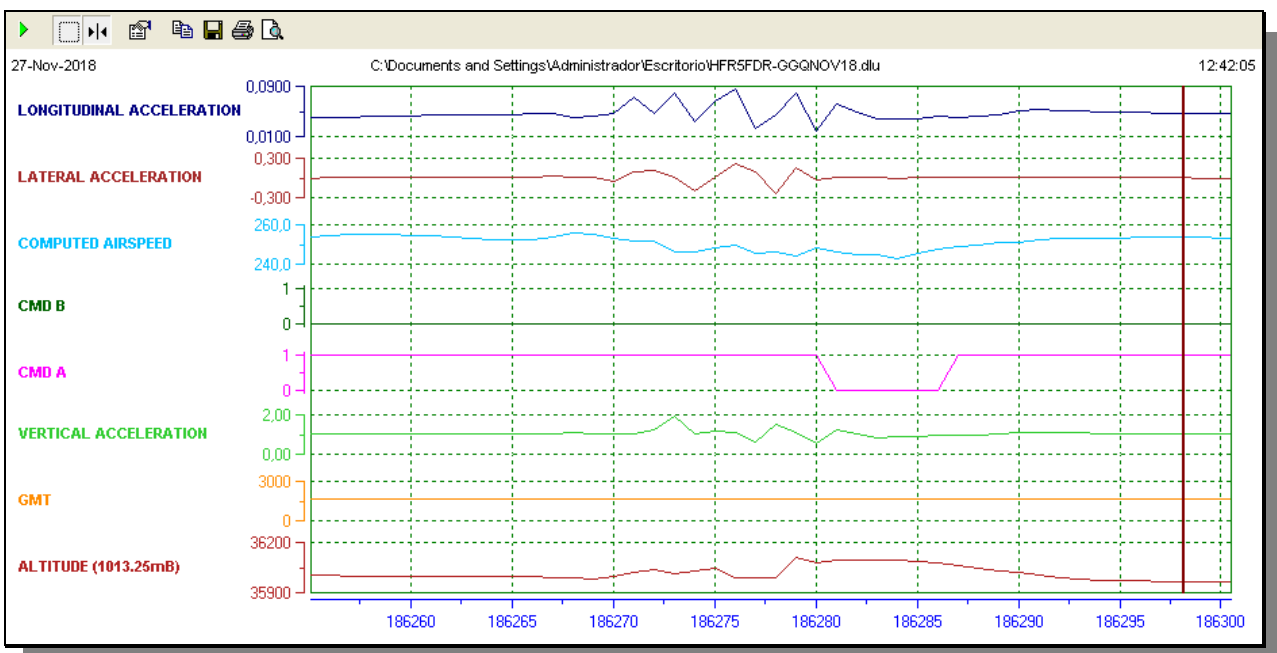
Figura 3. Grafica con registros de FDR del momento del suceso.

- El suceso se produjo a las 16:22 h.
- En ese momento se registró una aceleración vertical positiva máxima de 1,957 G y mínima de 0,558 G.
- Asimismo, se registraron aceleraciones longitudinales y laterales.
- Se observa que el piloto automático que se encontraba conectado antes del suceso era el del puesto piloto (CMD A), el que pasa a desconectado (0) y luego vuelve a conectarse (1).
- La aeronave se encontraba en vuelo de crucero a 36.000 Ft, produciéndose un ascenso hasta 36.098 Ft y un descenso hasta 35.985 Ft.

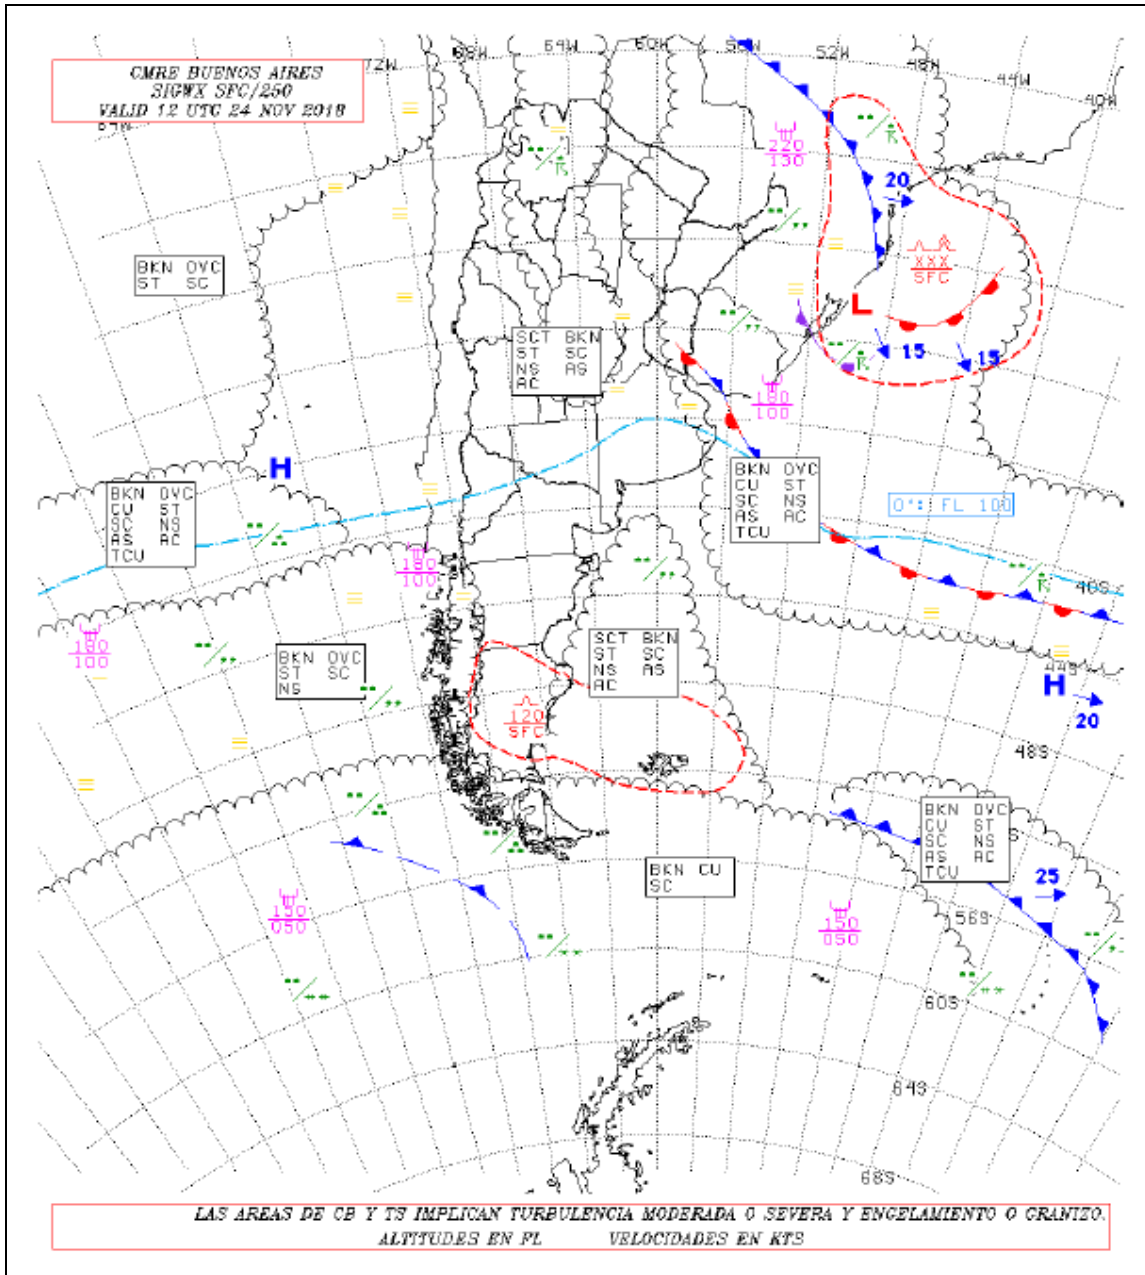
Figura 6. Carta de tiempo significativo valida 12 UTC.

El Servicio Meteorológico Nacional (SMN) analizó la situación meteorológica del día del incidente generando un análisis en el que concluye que en base a la información obtenida por el Radiosondeo de Porto Alegre de 12:00 UTC se observa una capa con una cortante moderada a fuerte entre FL350-FL390, indicando condiciones propicias para la ocurrencia de inestabilidad precursoras de turbulencia en aire claro (6KT/1000ft). La tropopausa térmica se situaba en torno a FL400, justo sobre el nivel de viento máximo.

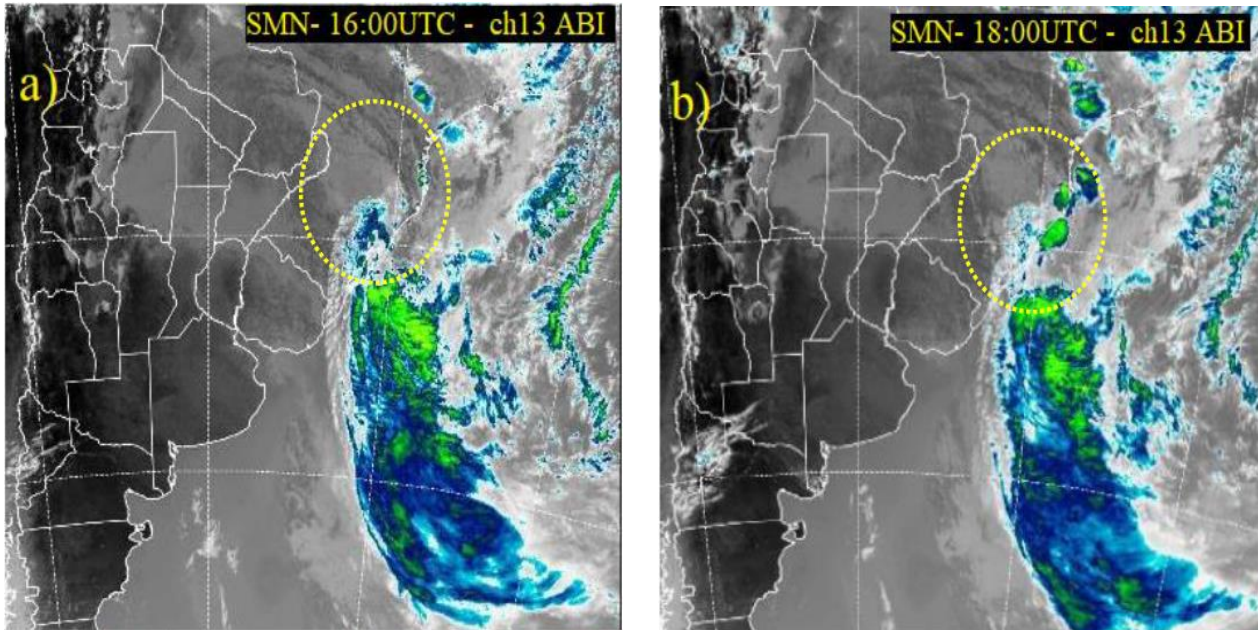
Figura 7. Imágenes del canal 13 ABI (temperatura de topos nubosos) del satélite GOES-16. a) 16:00UTC b) 18:00UTC. Fuente: VMSR – SMN

En base a las imágenes satelitales del GOES-16 obtenidas a partir de los instrumentos ABI y GLM, se infiere actividad convectiva con topes por encima de FL300 e intensos movimientos verticales con posible turbulencia sobre la región de Porto Alegre.

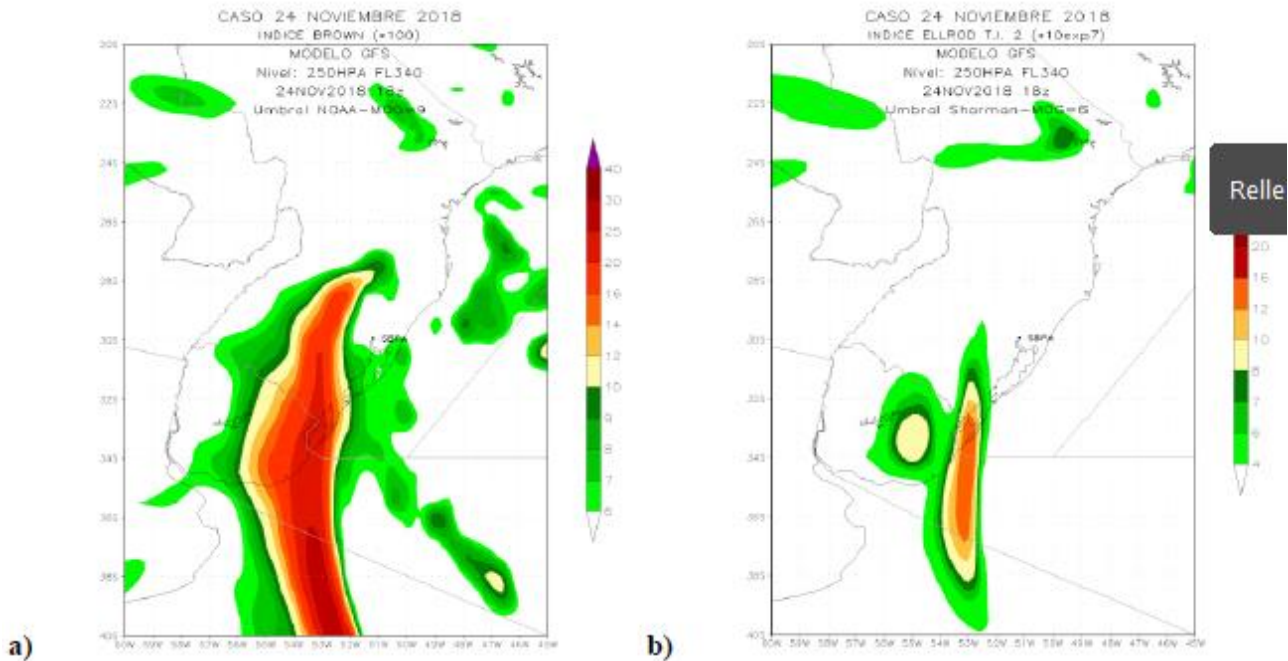
Figura 9. Índices de turbulencia calculados a partir del modelo numérico GFS para el día 24 de noviembre 2018 a las 18:00UTC en FL340. a) índice Brown b) índice Ellrod TI2

Por otra parte, el modelo GFS mostraba condiciones de turbulencia moderada a severa en aire claro sobre el límite Uruguay-Brasil.

Se concluye la existencia de zonas con convección profunda (CB) en la ruta GRU-EZE que interactuaron con las condiciones de intensa cortante relacionadas con la corriente en chorro y la tropopausa baja sobre el ciclo génesis, desencadenando condiciones de turbulencia en aire claro severa inducida por convección sobre la aeronave.
