Informe de Seguridad Operacional

Aterrizaje fuera de la pista

Cessna 152 II, LV-OJF

77686870/20

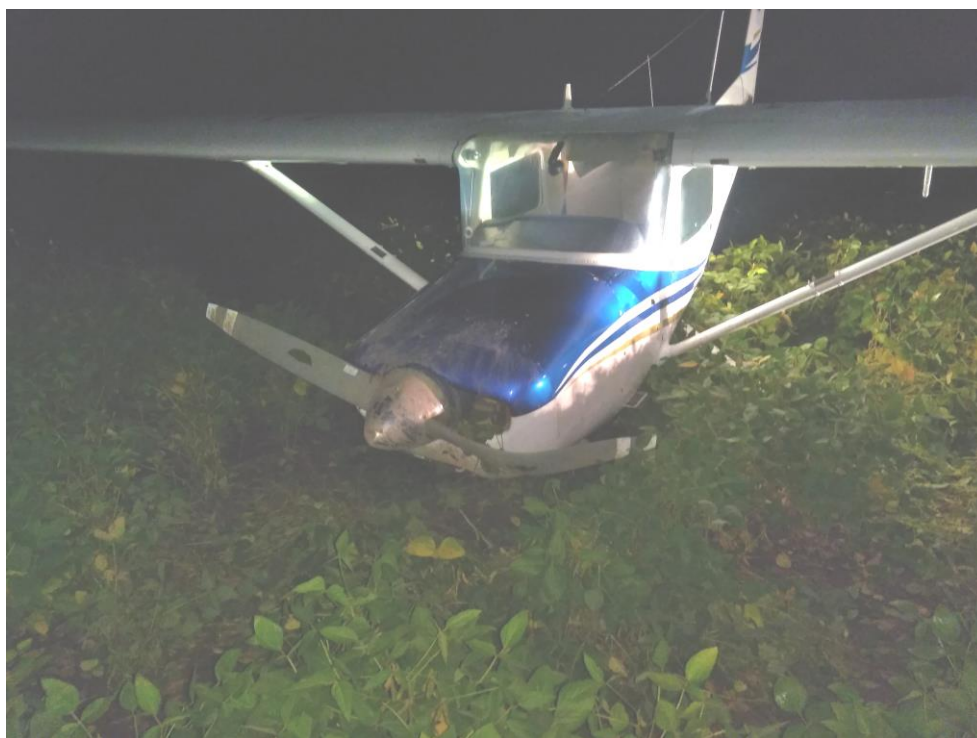
En la ejecución del aterrizaje la aeronave tomó contacto en un lote de soja paralelo a la pista resultando con daños de importancia.

Figura 1. El LV-OJF accidentado

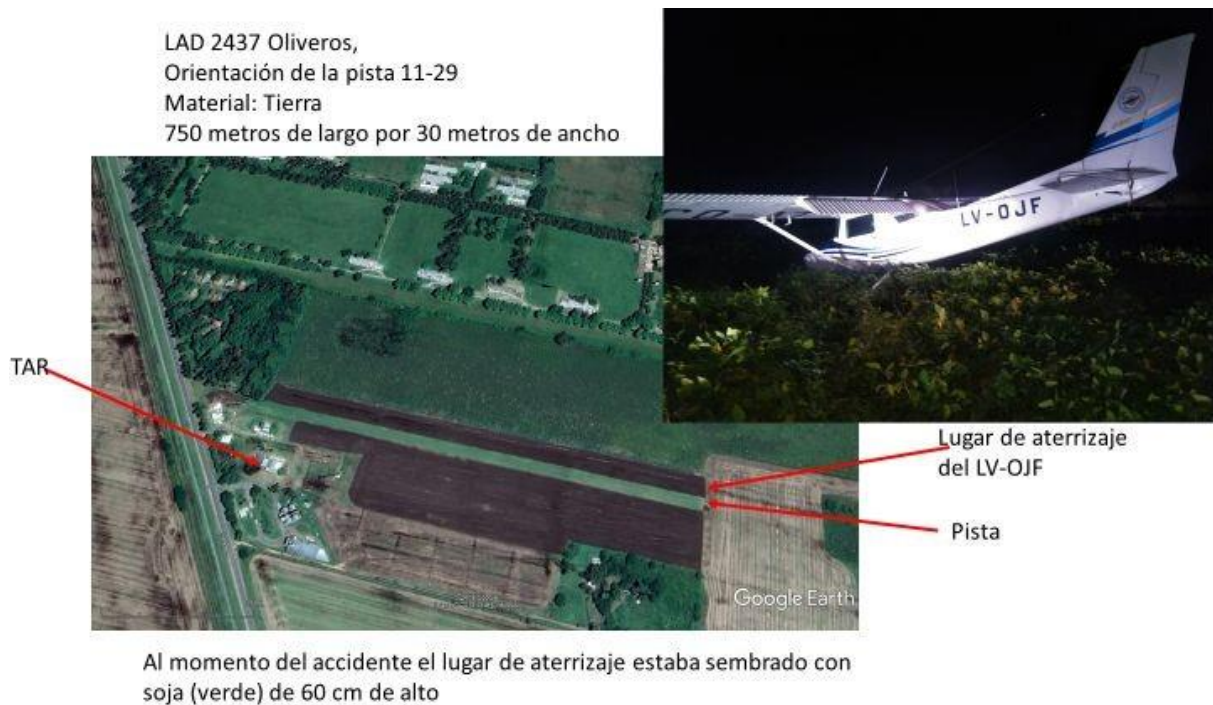
La pista no tenía ningún tipo de marcación ni señalamiento y hacia el norte, entre ésta y el límite del predio había una franja de terreno paralelo a la pista con dimensiones prácticamente idénticas a la de la pista donde la aeronave realizó el aterrizaje.

El día del accidente podían observarse dos manchones con barro unos metros antes de la cabecera 29.

Figura 2. El LV-OJF aterrizado y vista general del lugar del accidente

La disposición de la pista y la porción de lote al norte pueden generar confusión por tratarse de dos porciones del mismo terreno de similar desarrollo y proporción.
