# Informe de Seguridad Operacional

Fallo o malfuncionamiento de sistema/componente (grupo motor)

Ayres S2R-G10, LV-BFT

**108785788/19**

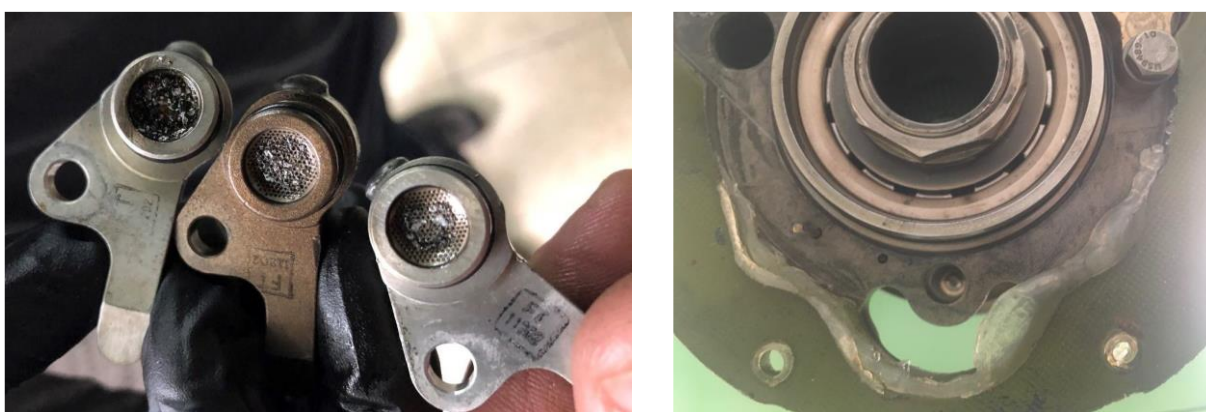
El detector de partículas (*chip-detector*) del sistema de lubricación del motor contenía una gran cantidad de materiales retenidos. En este sentido, se realizó un análisis espectrométrico del filtro de aceite principal que determinó que los materiales encontrados se correspondían con acero inoxidable, cobre, plata, aluminio y carbón con trazas de *glass beads*.

En las inspecciones realizadas al motor Honeywell, modelo TPE331-10-511M con número de serie P-36057C, se observó al eje de la hélice descentrado y la obstrucción por partículas metálicas de los inyectores de aceite. Además, se detectó gran cantidad de elemento sellante obstruyendo parcialmente el canal de drenaje de aceite del cono de nariz.

Figura 2. Presencia de partículas en los filtros de inyectores de aceite (izquierda) y sellador obstruyendo el canal de drenaje de aceite (derecha)

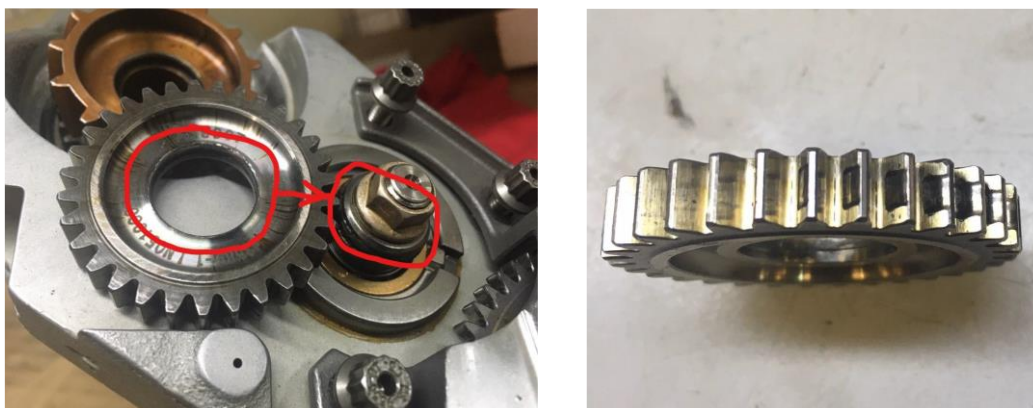
Dentro de la caja reductora del motor, el engranaje con número de parte 3103589-1 correspondiente al sensor de torque se encontraba desprendido. Al respecto, en la inspección

visual realizada se detectaron marcas de desgaste anormales en sus dientes. Por otro lado, se controló la rotación de los demás engranajes del conjunto determinándose que uno de ellos, solidario al afectado, presentaba oscilaciones irregulares al girar. Estas oscilaciones ocasionaron las marcas descriptas anteriormente.

Figura 3. Engranaje desprendido del conjunto sensor de torque (izquierda) y marcas presentes en el engranaje desprendido (derecha)

El desprendimiento del engranaje correspondiente al sensor de torque provocó una interrupción en la cadena cinemática, es decir, una ausencia de transmisión de movimiento hacia la bomba de aceite y la bomba de combustible o unidad de control. Como consecuencia de ello, se produjo la pérdida de potencia y posterior detención del motor. El desprendimiento del engranaje ocurrió en condiciones normales de servicio.

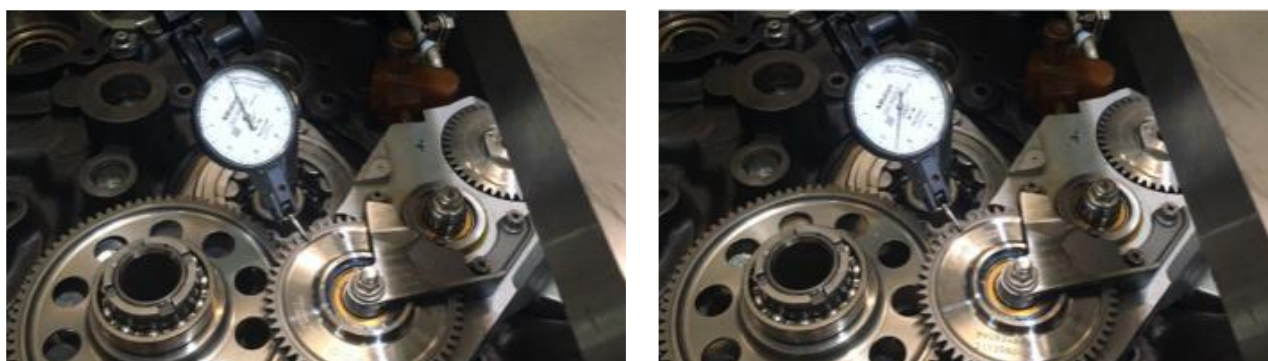
Figura 4. Comprobación de giro en el plano de los engranajes del sensor de torque
