**COMISIÓN INVESTIGADORA DE ACCIDENTES
E
INCIDENTES DE AVIACIÓN**

INFORME FINAL

CIRRUS SR22

LV-HPK

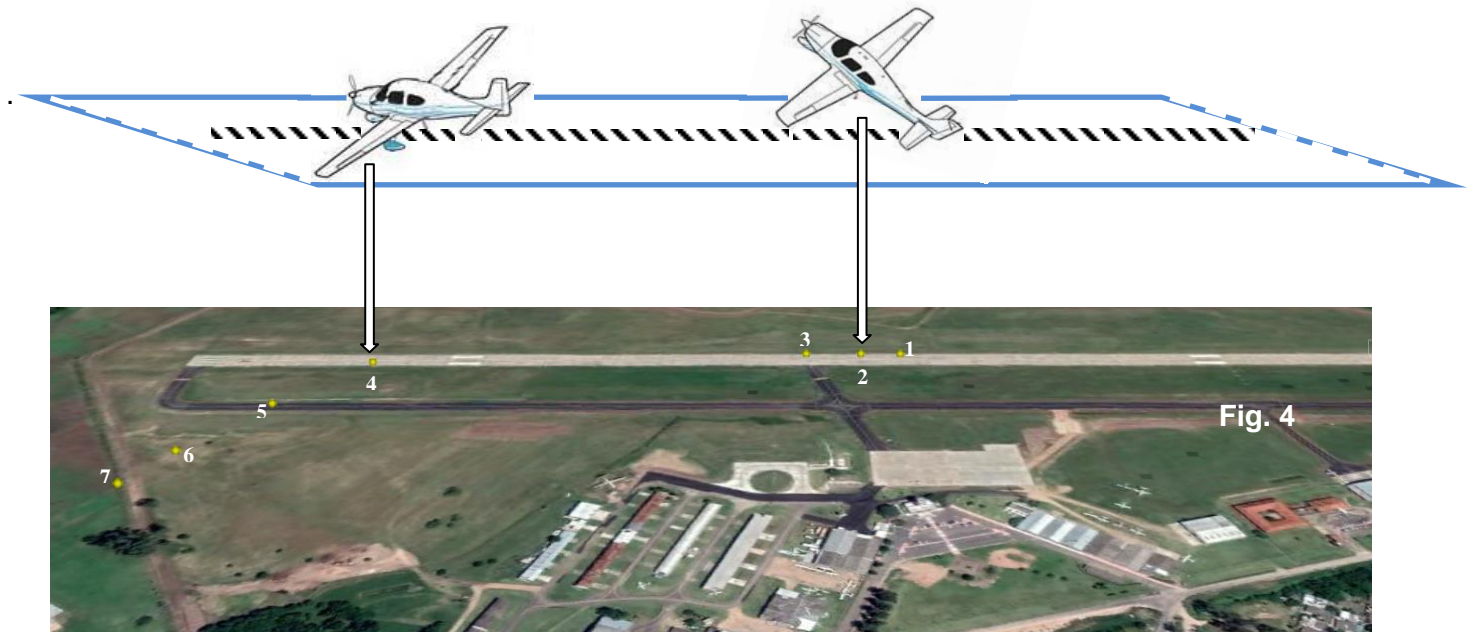
Fig. 4, posición 1: huellas encontradas en la pista, correspondiendo 1ero., al arrastre del taco de sujeción de cola (Fig. 5) y luego a la parte inferior de la cola (Fig.6).

Fig. 4, posición 2: contacto del estabilizador horizontal izquierdo y su elevador deformándose ambos (Fig. 7)

Fig.4 posición 3: contacto del ala derecha, quebrando hacia arriba con marcas de abrasión (Fig. 8).

Los puntos referentes a las posiciones 4, 5, 6 y 7 corresponden a marca dejadas por la aeronave en la pista, calle de rodaje y terreno, y puntos extraídos del Flightradar. Luego que la aeronave sale de la pista, sigue sobre una zona no regularizada hasta detenerse contra el tejido perimetral del aeropuerto.

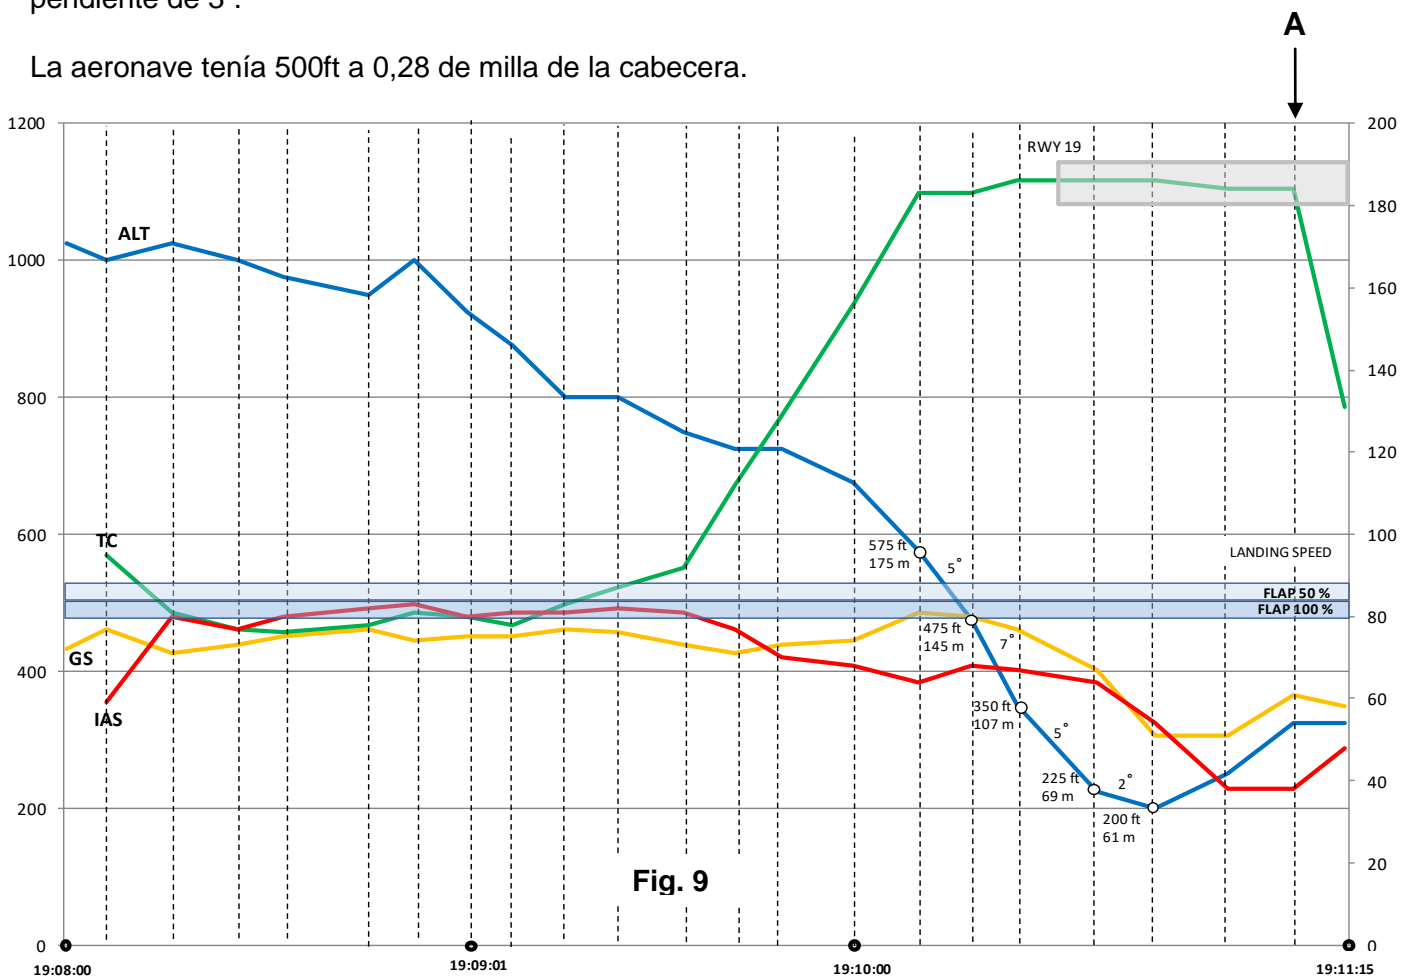
Fig. 9

De los datos obtenidos de la aplicación web Flightradar, se analizó la trayectoria de los últimos 3 min,15 seg, del vuelo y se la representó aproximadamente. (Fig.9)

La aeronave tenía 500ft a 0,28 de milla de la cabecera.

Al acercarse el final de la pista, se decide arremeter, confirmado por el aumento de velocidad presente en la gráfica de la figura 9, y probablemente con la acción de configurar la aeronave, lo cual implica un cambio de foco de atención, ésta se desvió súbitamente a la izquierda. Instante "A" de la gráfica de la Fig. 9.

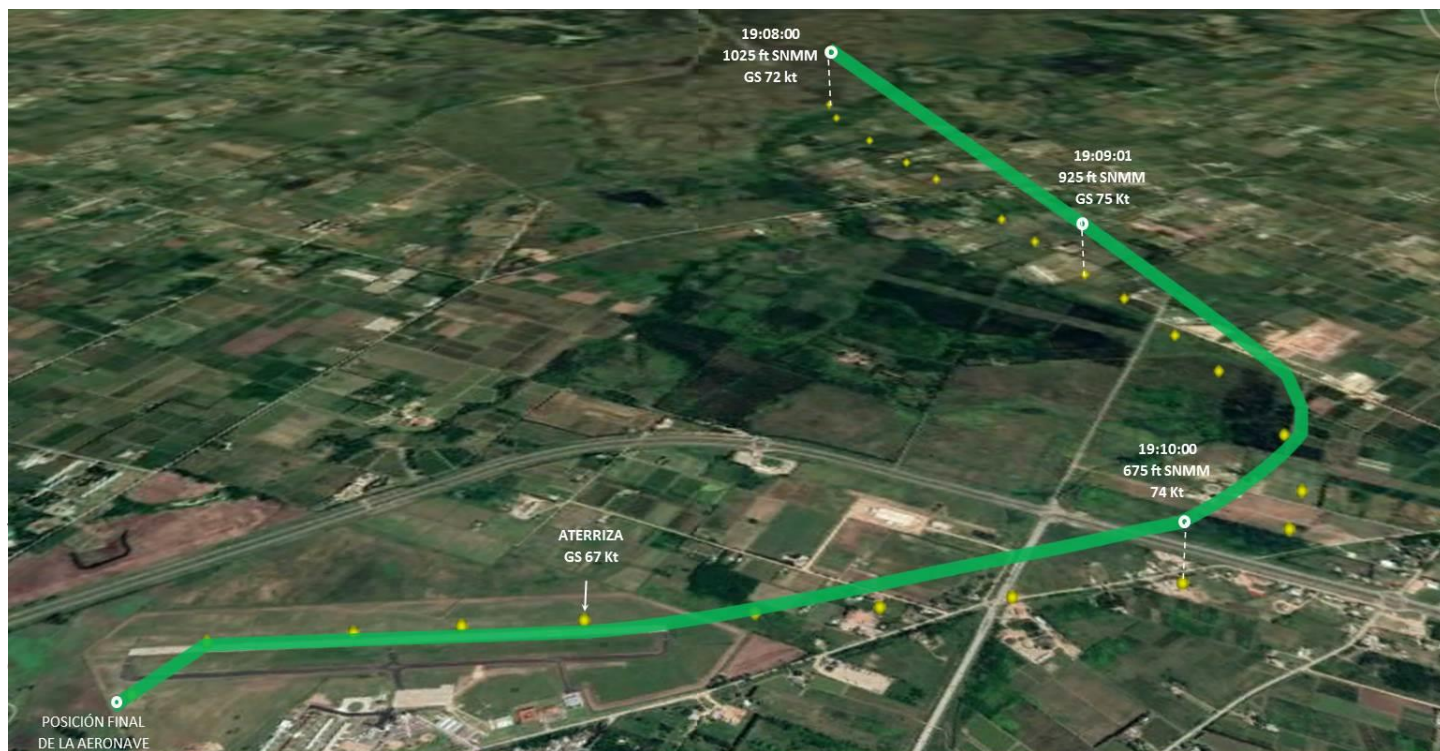
Fig. 10

La trayectoria dibujada empieza cuando la aeronave que venía proa a SUAA, vira por izquierda para incorporarse a un tránsito por derecha para la pista 19. (Fig.10)
