## INFORME DE SEGURIDAD OPERACIONAL

Suceso: Incidente

Título: Fallo o mal funcionamiento de sistema/componente, Embraer E190AR, LV-CHQ, aeropuerto internacional Rosario Islas Malvinas, provincia de Santa Fe

Fecha y hora del suceso: 17 de febrero de 2020 a las 02:10 horas (UTC)

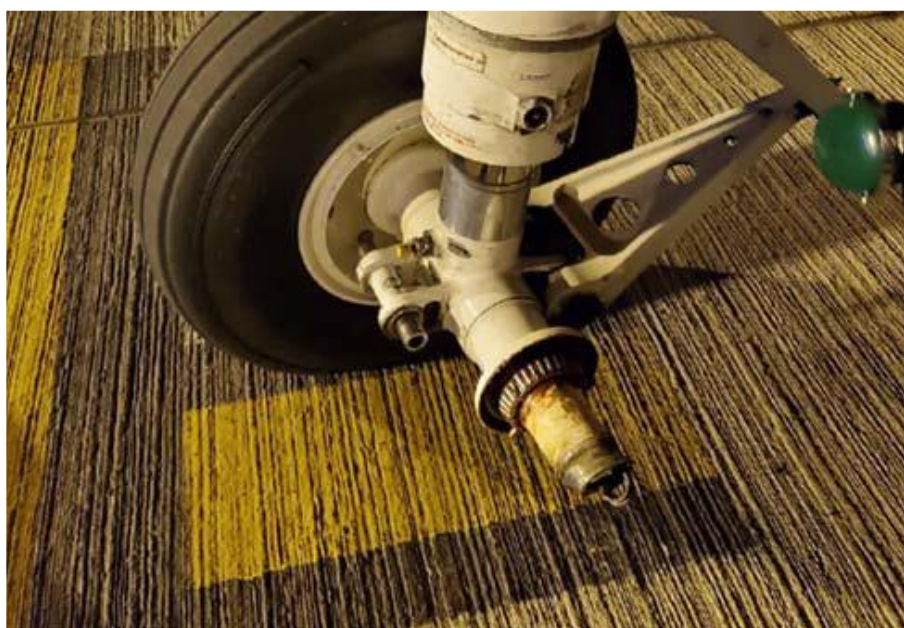
Figura 1. El LV-CHQ estacionado con una rueda faltante. Fuente: investigación JST

Tras un aterrizaje sin inconvenientes, la aeronave abandonó la pista 02 por la calle de rodaje Bravo. Sin embargo, cuando ingresó a la plataforma comercial para estacionarse en la posición asignada, el personal de tierra observó que le faltaba la rueda izquierda del tren de aterrizaje de nariz.

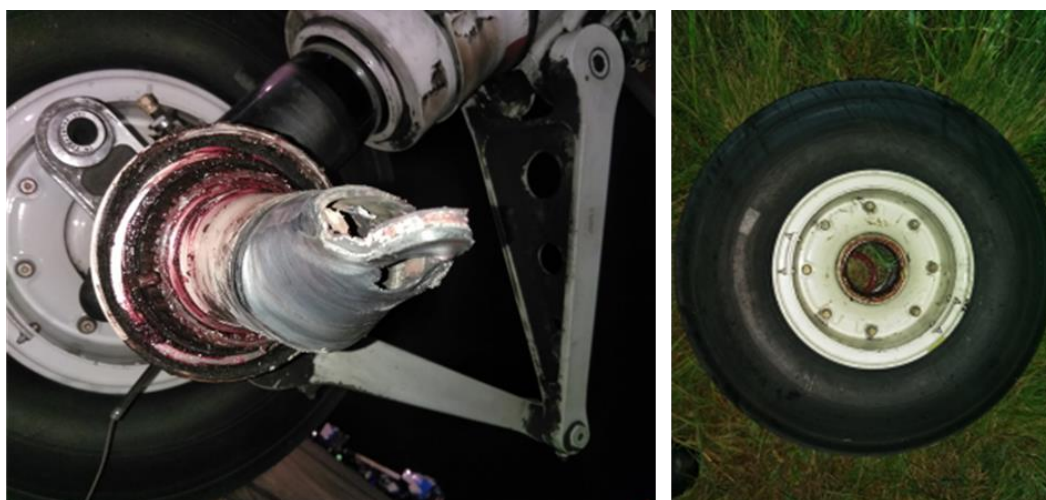
Rotura del eje del tren de aterrizaje de nariz y desprendimiento de la rueda izquierda.

Figura 2. Extremo del eje y rueda en la condición encontrada. investigación JST

El estudio realizado por el fabricante sobre la maza de rueda determinó que el desprendimiento se produjo por una falla del cojinete exterior. Las evidencias mostraron que la pista interna del cojinete rotó sobre el eje de rueda, generando calor por fricción que afectó la resistencia del conjunto, lo que a su vez provocó la separación de la tuerca de rueda con parte del eje y, finalmente, el desprendimiento completo de la rueda.

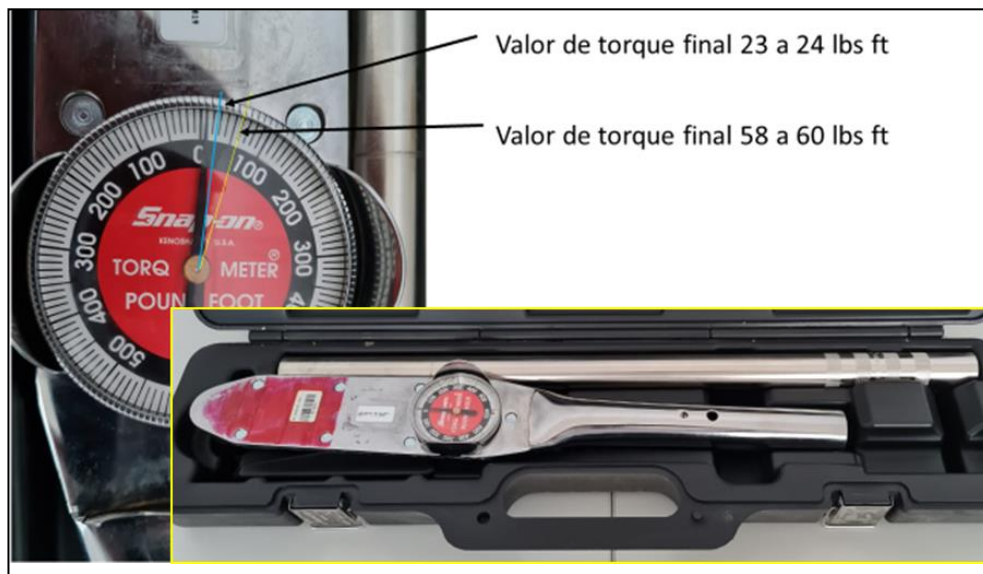
La investigación determinó que el reemplazo fue realizado con un torquímetro número de parte TE602A y número de serie 15171, de tipo aguja.

Figura 7. Torquímetro utilizado con marcas en el dial de los valores correspondientes al pre torque y torque final. Fuente: investigación JST

La instrucción técnica requería disponer de dos torquímetros de quiebre, necesarios para las tareas de pre-torque y torque final de la tuerca de rueda. No obstante, la tarea se realizó utilizando solo un torquímetro de aguja cuya escala estaba en libras pies.

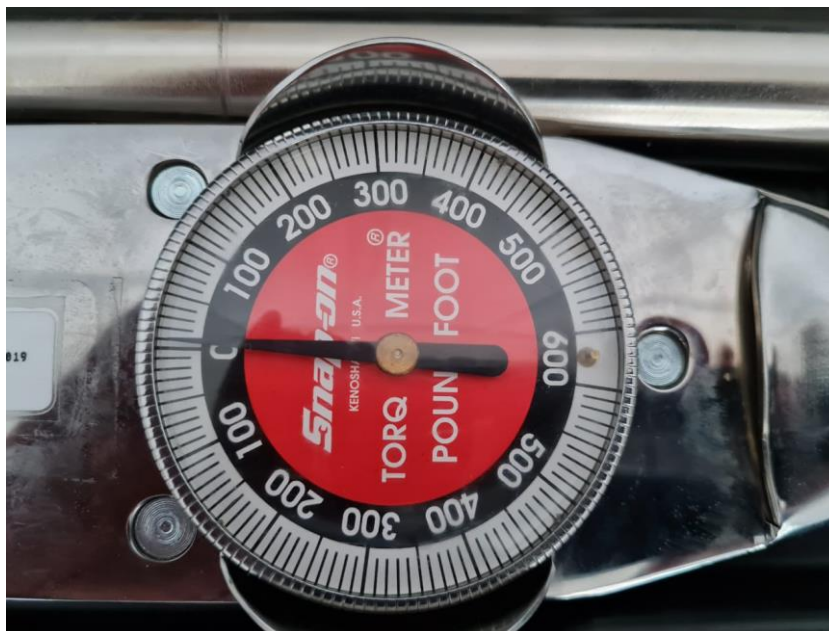
La relación de escala entre un torquímetro en libras pies y uno en libras pulgadas es de 12,3. El torquímetro utilizado era de aguja y tenía su escala en libras pies, es decir, no era del tipo requerido por la instrucción técnica. Estas diferencias pueden constituir una interferencia de desempeño en las tareas habituales del personal técnico.

Figura 8. Dial del torquímetro utilizado. Fuente: investigación JST

Se analizaron las condiciones subyacentes que podrían haber contribuido en la materialización del error. En primer lugar, la indicación de la unidad en el torquímetro era "*pounds foot*", mientras que aquellos que realizaban las tareas técnicas estaban familiarizados con las unidades de medida y sus abreviaturas en los manuales (lb.ft o lb.in). En virtud de ello, la investigación entiende que la leyenda del dial pudo haber sido un factor que influyó en la tarea realizada.

Otro factor relacionado con el torquímetro utilizado fue que, en caso de haber sido identificada correctamente la unidad de medida de esta herramienta como libras por pie (lb.ft), la diferencia de unidades entre la indicada por ésta y la expresada en la instrucción técnica de Embraer, que era libras por pulgada (lb.in), requería una conversión de unidades. Esto también podría ser un factor con consecuencias sobre la tarea realizada.
