## INFORME DE SEGURIDAD OPERACIONAL

Expediente: EX-2020-13475674- -APN-DNIA#JIAAC

Suceso: Incidente grave

Título: Falla o malfuncionamiento de sistema/componente (no del grupo motor). Embraer ERJ 190, matrícula LV-CIF, nivel de vuelo 350 a 77 millas náuticas del Aeropuerto Internacional Presidente Perón, provincia de Neuquén

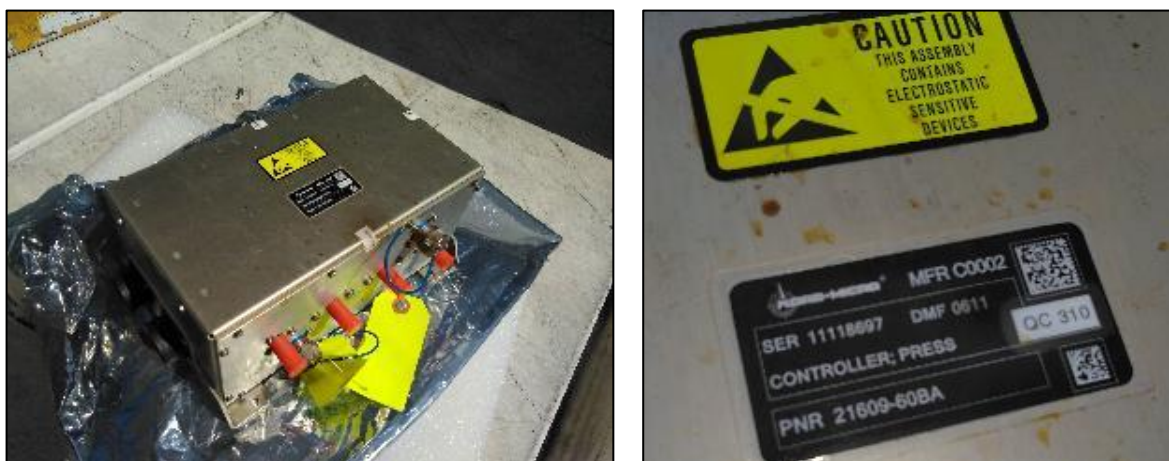
Durante el vuelo, la aeronave experimentó una falla en el sistema de control de presión de cabina (CPCS). Tras la llegada del equipo de investigación, el personal de mantenimiento de Austral Líneas Aéreas realizó el reemplazo del controlador de presión que falló en el LV-CIF.

Figura 2. Controlador de presión desmontado del LV-CIF (P/N: 21609-60BA, S/N: 11118697). Fuente: investigación JST

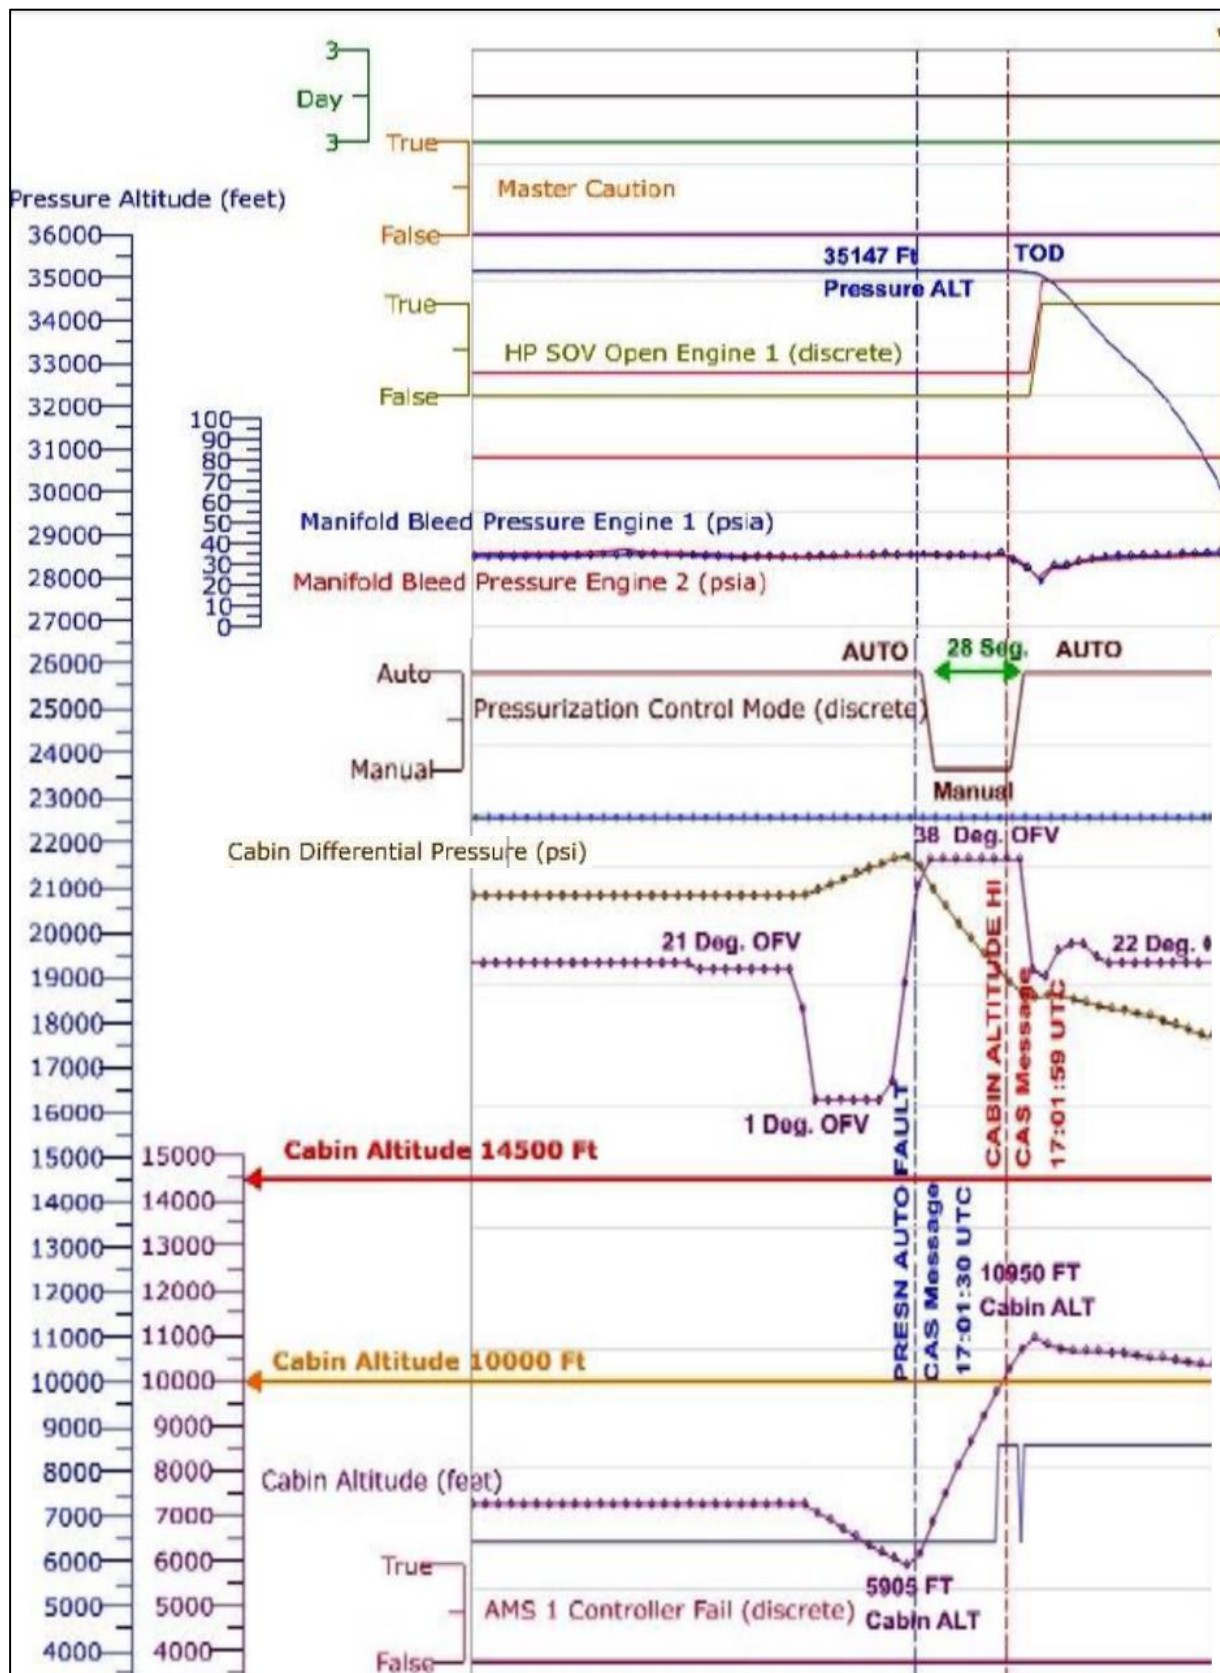
- Cuando la aeronave se encontraba volando en fase de crucero a 35.147 pies (*pressure ALT*), con una altitud de cabina en 7.250 pies (*cabin ALT*) y la OFV en una posición de 21°, se registró el cierre casi completo de dicha válvula, llegando a una posición de 1°, para luego volver a abrirse.

- La altitud de la cabina comenzó a descender hasta llegar a los 5.905 pies, al mismo tiempo que aumentó la presión diferencial llegando a un valor de 8,34 PSI a las 17:01:26, momento en que se registró el mensaje “CPCS FAULT” en el EICAS, sección mantenimiento (CMC – computadora de mantenimiento central).

- A las 17:01:30 se registró el mensaje EICAS de *Advisory*: “PRESN AUTO FAULT”, al tiempo que la OFV se volvió a abrir hasta una posición de 38° y el selector del sistema de presurización es pasado de automático a manual.

- El selector del sistema de presurización permaneció en el modo manual por 29 segundos y la posición de la OFV en 38°, mientras la altitud de cabina se incrementaba.

Figura 6. Extracto de los datos de vuelo. Fuente: DVDR

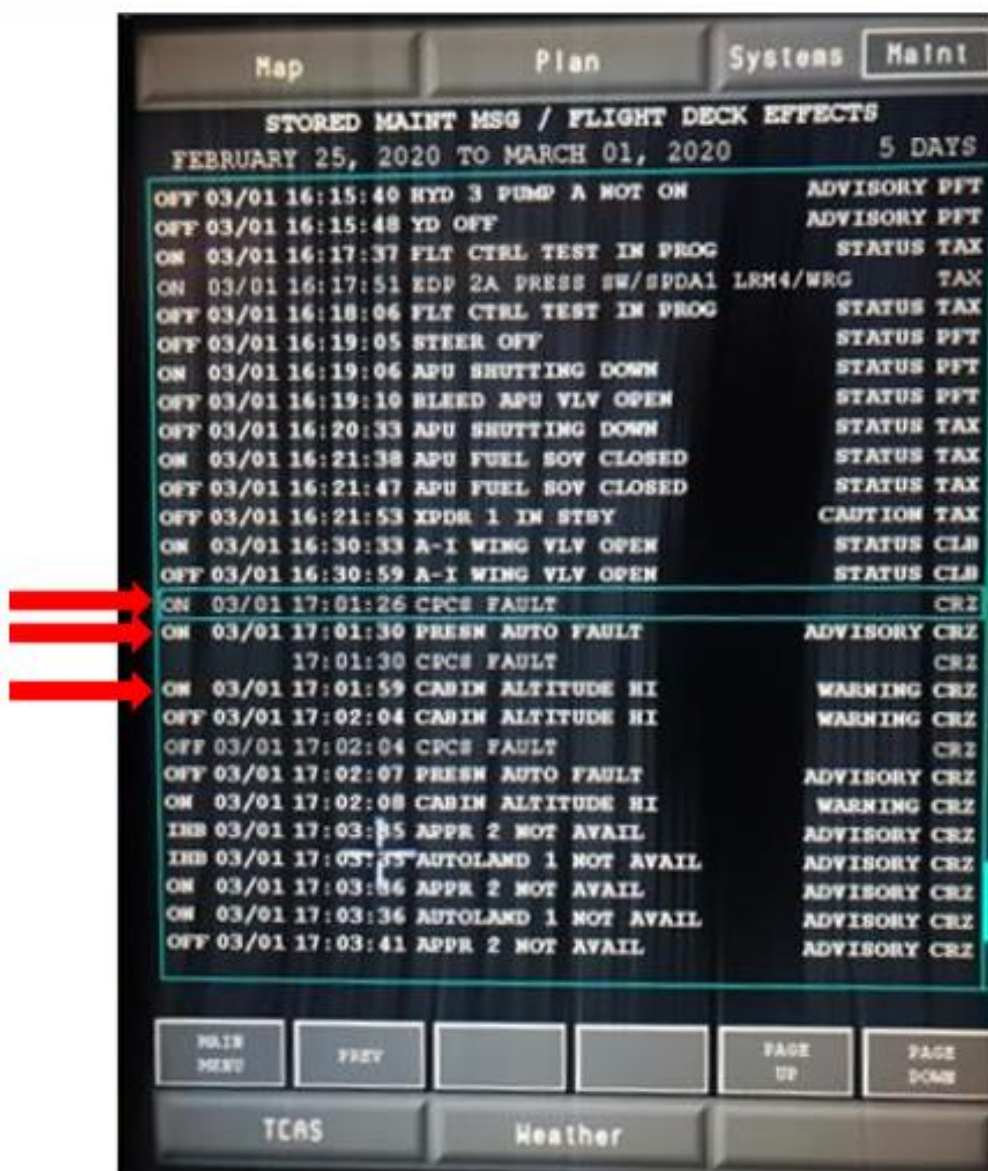
Figura 7. Mensajes de mantenimiento registrados en el CMC. Fuente: investigación JST

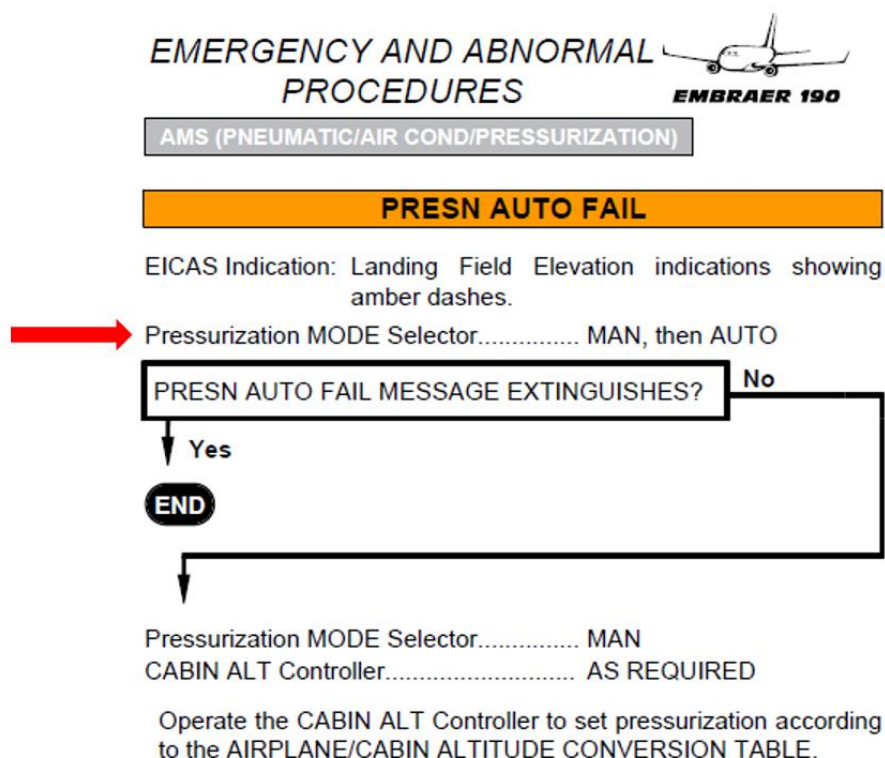
Durante la investigación se observó que existe un mensaje de precaución PRESN AUTO FAIL que indica que se debe cambiar el modo de presurización de la posición automático a manual y posteriormente volver al modo automático, como indica la siguiente figura.

Figura 11. Procedimiento asociado al mensaje PRESN AUTO FAIL. Fuente: QRH de la aeronave

La similitud de los mensajes de “PRESN AUTO FAIL” y “PRESN AUTO FAULT”, independientemente de la colorimetría, pudo haber propiciado ambigüedad en la lectura e interpretación del escenario de ese momento, y sus consecuentes acciones de respuesta, resultando en un nuevo escenario más complejo.
