Informe de Seguridad Operacional

SUCESO: Accidente

TÍTULO: Fallo o malfuncionamiento de sistema/componente (no del grupo motor). Cessna Citation 501, matrícula LV-JUO, Aeropuerto de Morón, provincia de Buenos Aires

EXPEDIENTE: EX-2022-13683522- -APN-DNISAE#JST

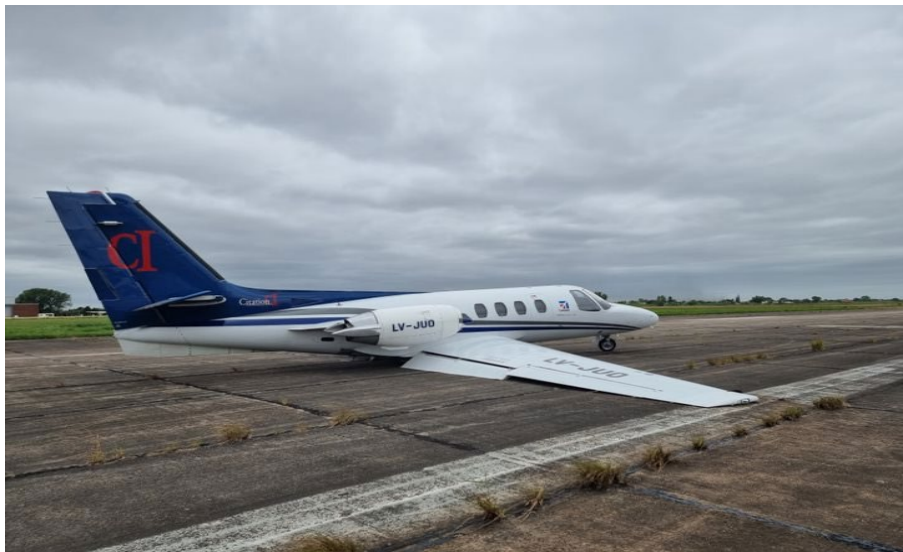
Durante la carrera de aterrizaje, a las 17:50 horas, se produjo la retracción no comandada del tren de aterrizaje principal derecho, lo que provocó la inclinación de la aeronave hacia ese lado y el posterior contacto del ala derecha con la superficie de la pista.

Figura 1. Posición final de la aeronave LV-JUO. Fuente: investigación JST

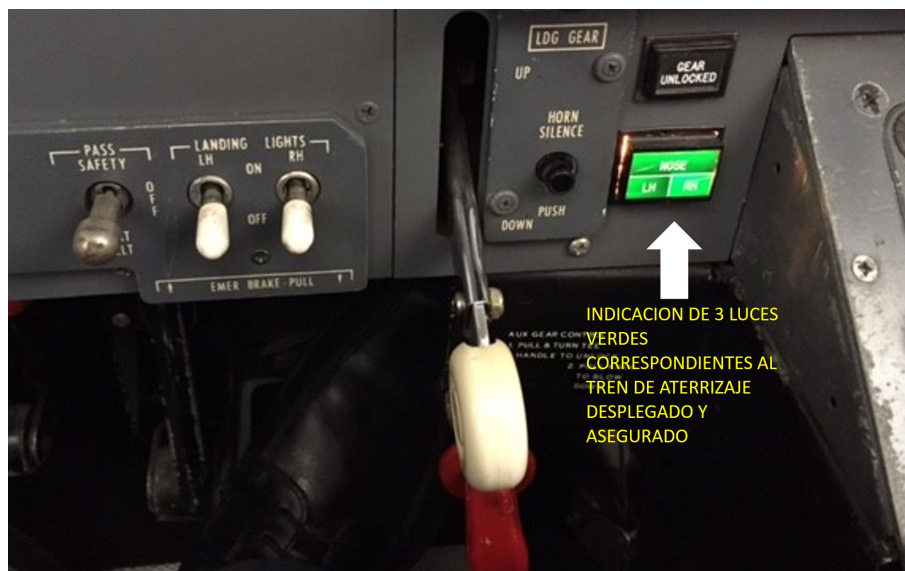
de extensión del tren de aterrizaje durante la aproximación, no se encendió la indicación lumínica de “abajo y trabado”. Ante esta situación, efectuaron cuatro ciclos de retracción y extensión del tren hasta lograr la visualización de las tres luces verdes.

Figura 2. Indicación de la configuración del tren de aterrizaje. Fuente: investigación JST

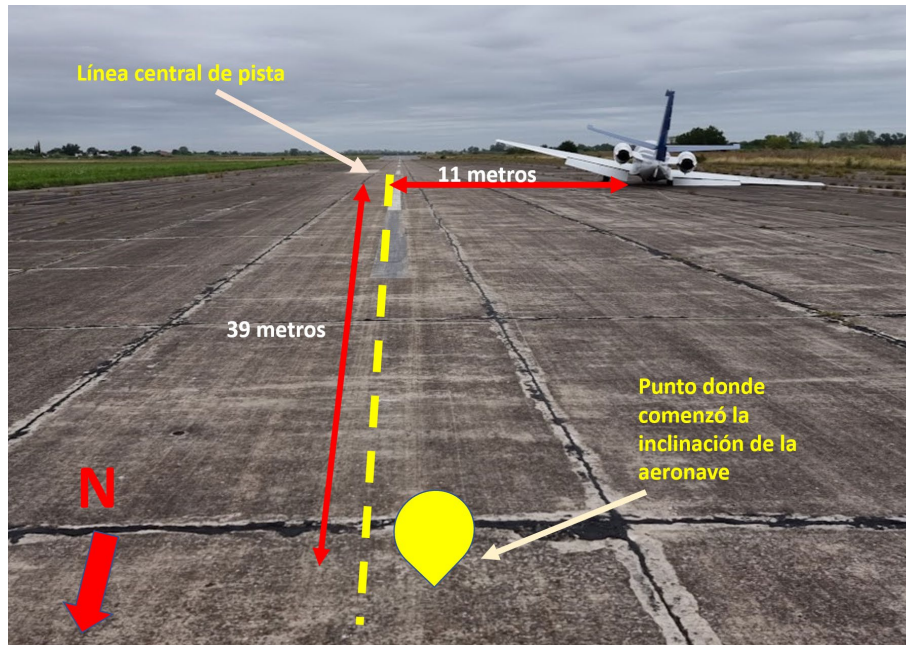
inclinación hacia la derecha. La aeronave se desvió 11 metros hacia ese lado respecto del eje de pista y el ala derecha tomó contacto con la superficie.

Figura 3. Distancias recorridas y desplazamiento. Fuente: investigación JST

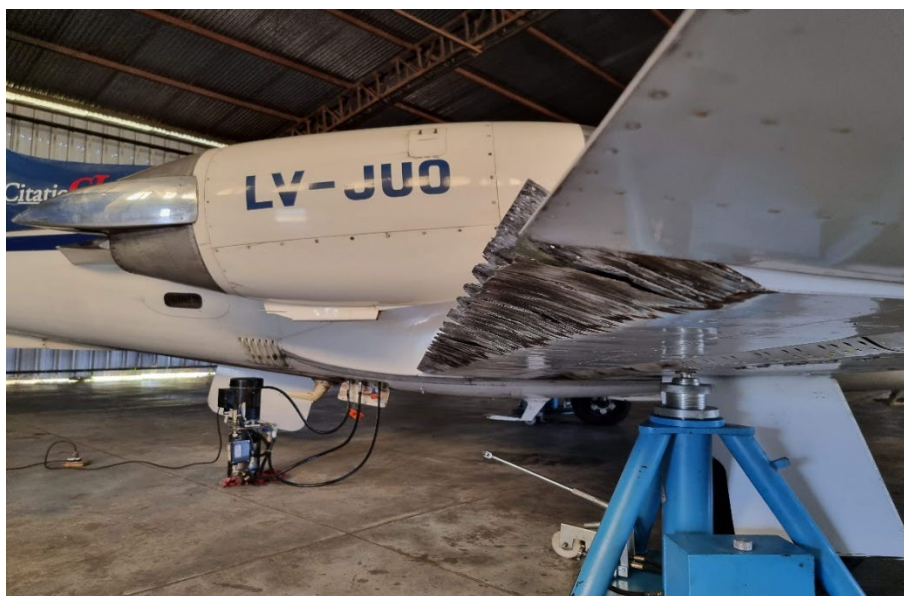
Por último, se relevaron daños localizados en el ala derecha, particularmente en el *flap*, la puntera y una antena de comunicaciones, atribuibles al contacto con la superficie de la pista.

Figura 4. Daños en *flap* derecho. Fuente: investigación JST

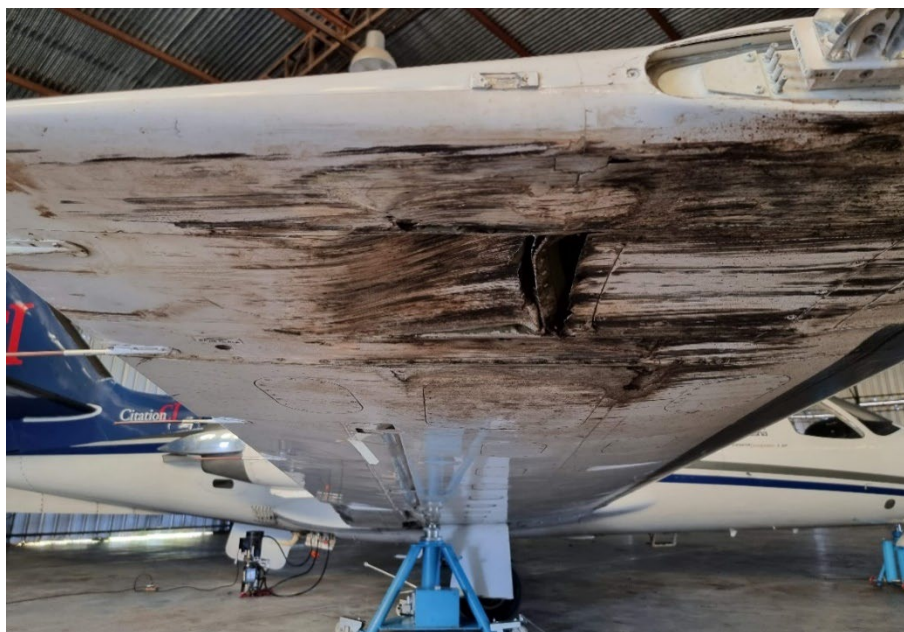
Figura 5. Daños en puntera de ala derecha. Fuente: investigación JST
