INFORME DE SEGURIDAD OPERACIONAL

Suceso: Incidente grave

Título: Despresurización de cabina. Boeing 737-8MB, matrícula LV-FXQ, nivel de vuelo 360, lateral localidad de Recreo, provincia de Santiago del Estero

Fecha y hora del suceso: 4 de marzo de 2022 a las 17:05 horas (UTC)

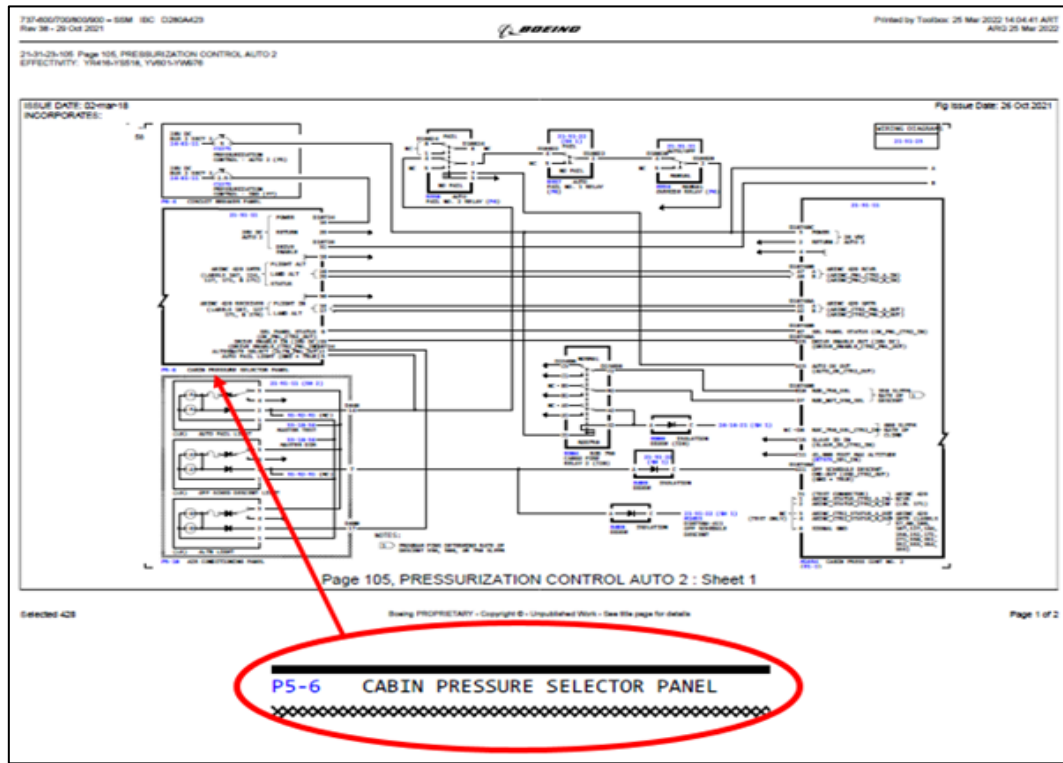
Figura 8. Cabin pressure selector panel. Fuente: SSM 737-600/700/800/900

El LV-FXQ fue regresado al servicio en los días siguientes al suceso sin necesidad de reemplazar el panel P5-6, ya que este no tuvo ninguna falla (ver apéndice 5.1).

Boeing brindó apoyo técnico a Aerolíneas Argentinas S.A. para retornar la aeronave al servicio y los resultados de las pruebas funcionales no detectaron el tipo de falla mencionado. El LV-FXQ retornó al servicio sin que se realizara un cambio en el panel P5-6, lo que descartó cualquier fallo.

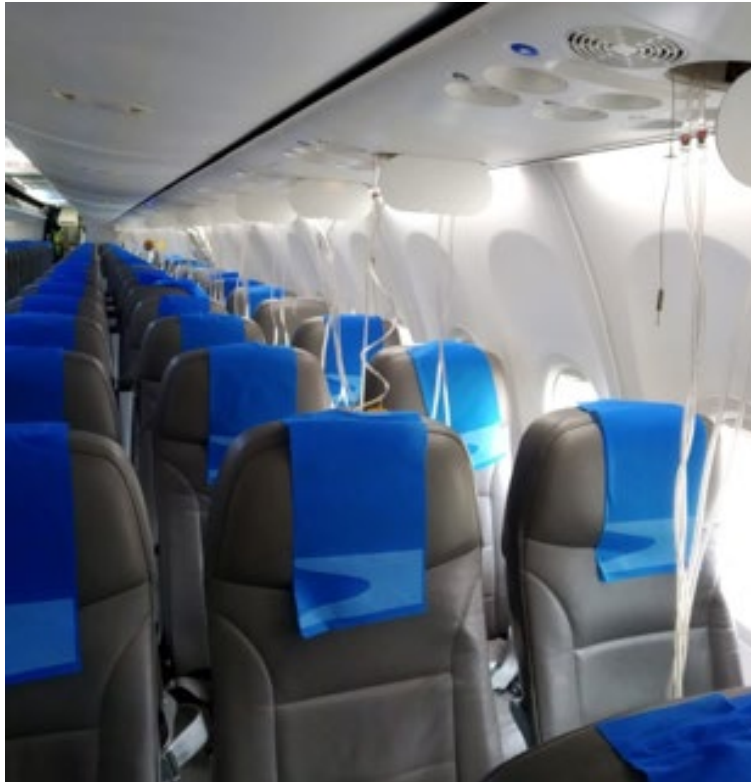
Figura 14. Máscaras de oxígeno desplegadas en el LV-FXQ. Fuente: investigación JST

Con motivo de la investigación se confirmó que las máscaras y tubos de oxígeno portátiles utilizados funcionaron correctamente.

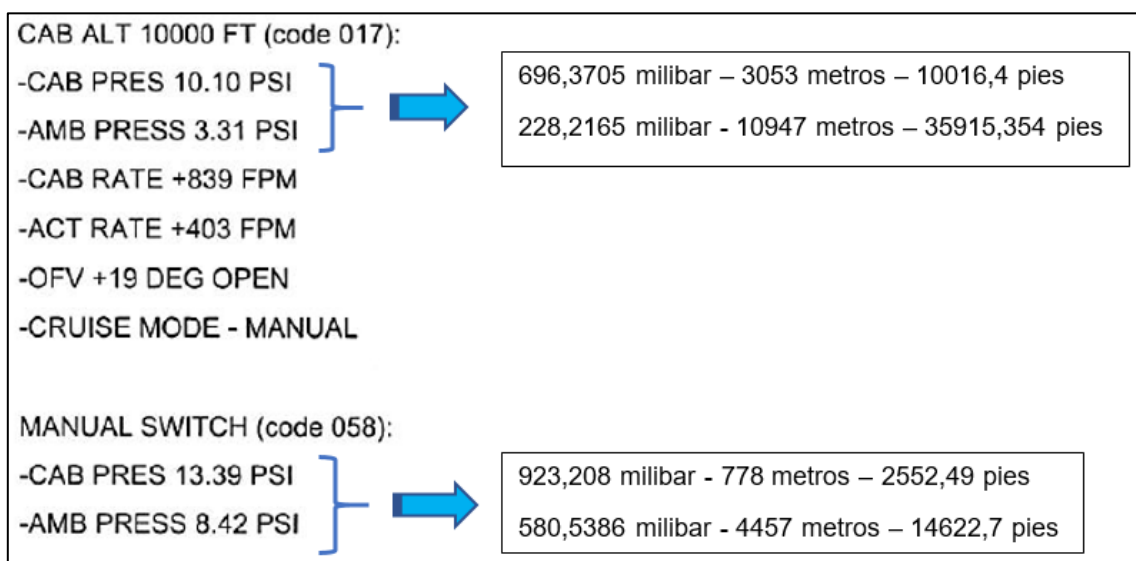
Figura 20. Transformación de datos de presión a distancia. Fuente: CPC del LV-FXQ

De acuerdo con los datos y la información proporcionada por el fabricante, se puede afirmar que cuando la aeronave atravesaba los 14.622,7 pies de altitud y el sistema mantenía una altitud de presión en cabina de 2.552,49 pies, el control de presurización cambió al modo MANUAL (código 058). Posteriormente, cuando se alcanzó una altitud de presión de cabina de 10.016,4 pies, con la aeronave a una altitud de 35.915,354 pies, se encendió la luz CABIN

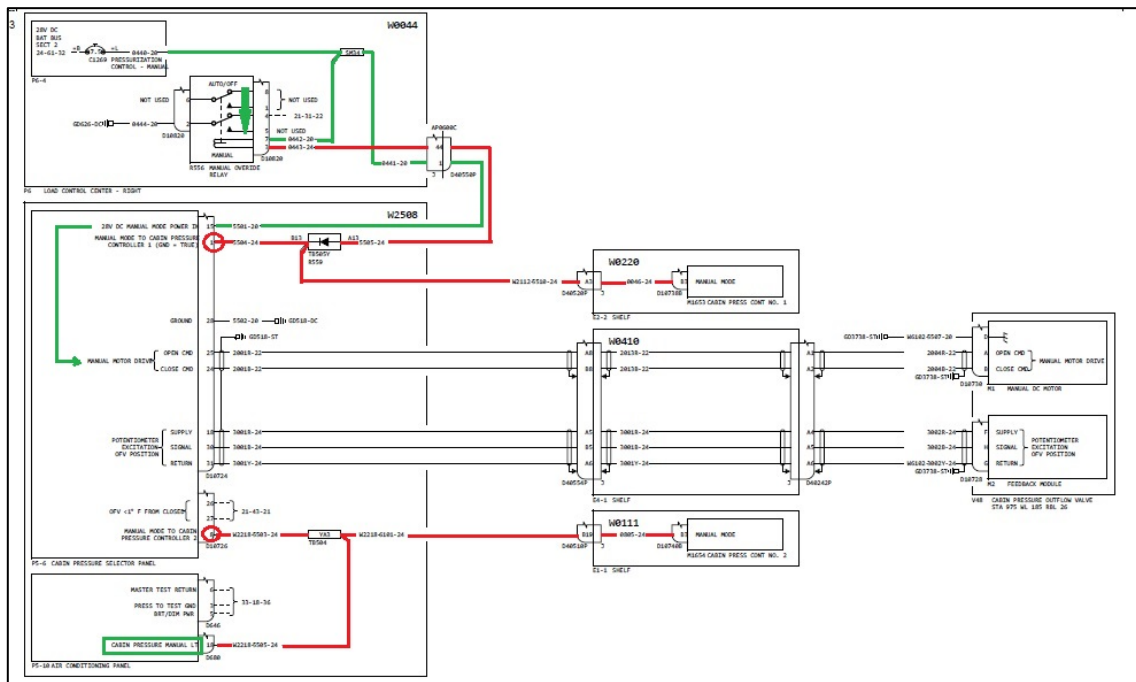
Figura 21. Diagrama del modo manual de control de presurización. Fuente: *aircraft maintenance manual B737-600/700/800/900*

Sería posible un *switch* no comandado de posición AUTO a MAN a consecuencia de recibir señal de masa (*ground*) los pines 1 del conector D10724 y el pin 8 del conector D10726, ambos del panel P5-6 (*cabin pressure selector panel*). Básicamente, este tipo de señal a esos pines le da la orden a las CPC de quedar ambas en *stand by* (MANUAL MODE) a través de los pines B3 de los conectores D10738B (CPC N.º 1) y D10740B (CPC N.º 2).

A su vez, también energiza el *relay* R556 (*manual override relay* - Pin 3 del conector D10820) llevando la posición de este desde AUTO a MANUAL, lo que permite el paso de los 28V DC necesarios para energizar el MANUAL DC motor de la OFV a través del pin 24 (*close CMD*) y el pin 25 (*open CMD*) del conector D10724 (el switch de *Open - Neutral - Close* en el panel P5-6 para actuar la OFV de forma manual).

Por último, como consecuencia de recibir esa señal de masa los pines 1 y 8, nombrados anteriormente, hace que a través del pin 18 del conector D680 en el panel P5-10 (*air conditioning panel*) encienda la luz indicadora color verde de MANUAL (*cabin pressure manual LT*).
