# Informe de Seguridad Operacional

SUCESO: Accidente

TÍTULO: Contacto anormal con la pista. Aerostar 601P, matrícula LV-MEE,  
San Justo, provincia de Santa Fe

FECHA Y HORA DEL SUCESO: 14 de marzo de 2022 a las 18:45 horas (UTC)

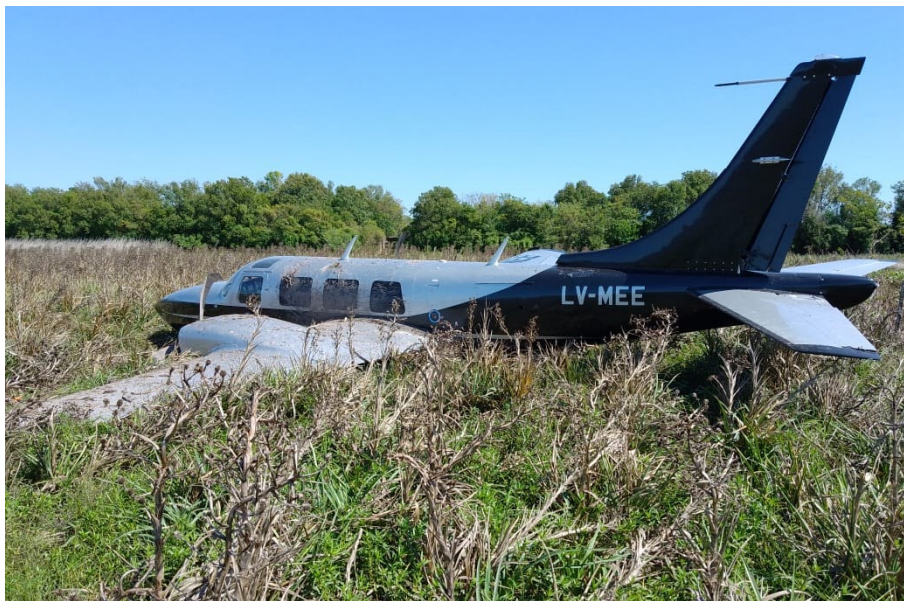
Figura 1. Posición final de la aeronave LV-MEE. Fuente: investigación JST

Luego de la excursión de pista, la aeronave se detuvo dentro del predio del aeródromo, a unos 200 metros de la cabecera de pista 23, en sentido opuesto al utilizado para el despegue. Desde el momento en que hizo contacto con el terreno con el tren de aterrizaje retraído, no se desprendieron partes de la aeronave. Los daños estructurales se debieron al deslizamiento sobre su fuselaje.

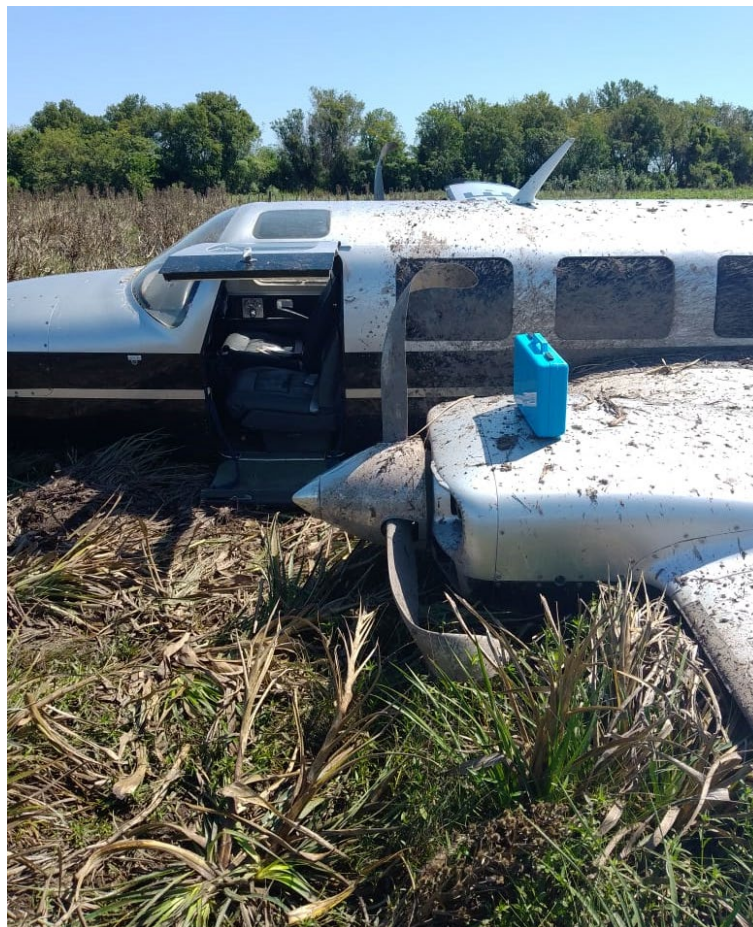
Daños de importancia.

Figura 2. Daños en la hélice izquierda. Fuente: investigación JST

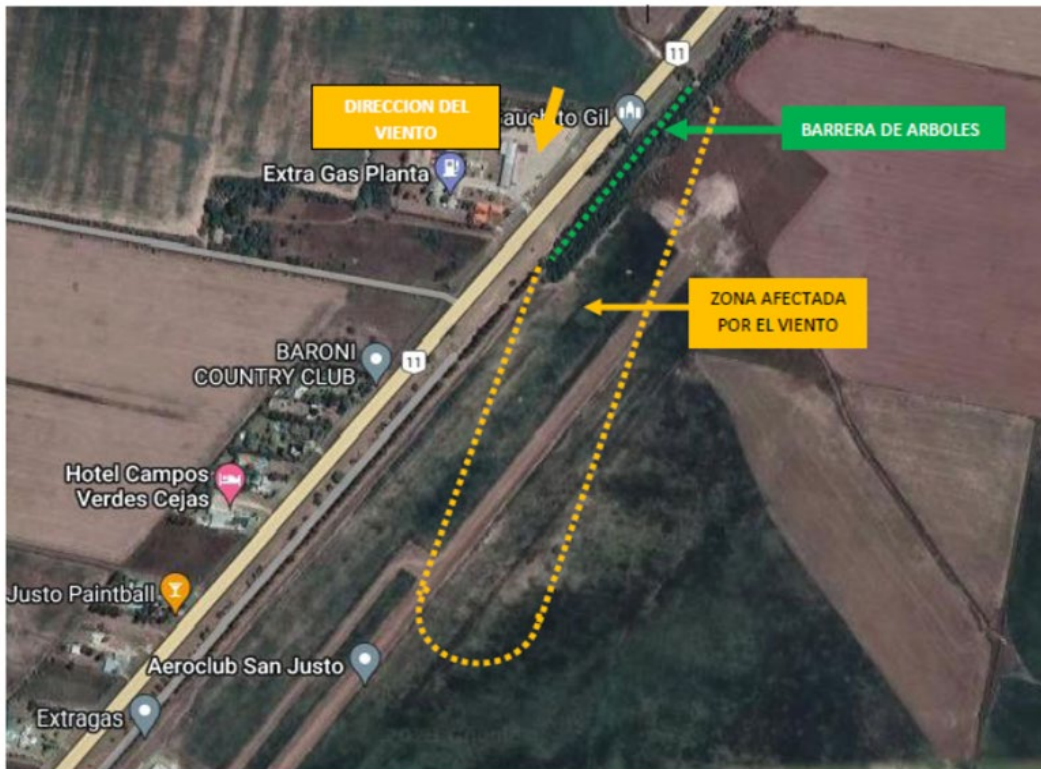
En la mitad del recorrido de la pista 05 existe un cambio de pendiente negativo pronunciado, de tal magnitud que impide visualizar las aeronaves que despegan desde la plataforma. Esta pendiente negativa genera una diferencia de altura de aproximadamente 10 metros entre los extremos de la pista.

En el predio del aeródromo existe una densa arboleda paralela a la pista en la zona de la cabecera de pista 23. Esta forestación constituye un obstáculo significativo para el viento proveniente del sector norte, que afecta las condiciones de viento en gran parte de la pista.

- Genera una cortante del viento que se extiende hasta aproximadamente la mitad de la pista lo que puede producir disminuciones inesperadas en la velocidad de las aeronaves durante el despegue.
- A partir de la mitad de la pista, el viento descendente incide con mayor ángulo sobre la aeronave, lo que puede contrarrestar el gradiente de ascenso inicial.

Figura 4. Zona afectada por el viento de la pista 05. Fuente: investigación JST
