# Informe de Seguridad Operacional

SUCESO: Accidente

TÍTULO: Formación de hielo. VANS RV-10, matrícula PP-ZRT, última posición conocida a 30 millas náuticas al norte de Comodoro Rivadavia, provincia de Chubut

FECHA Y HORA DEL SUCESO: 6 de abril de 2022 a las 15:55 horas (UTC)

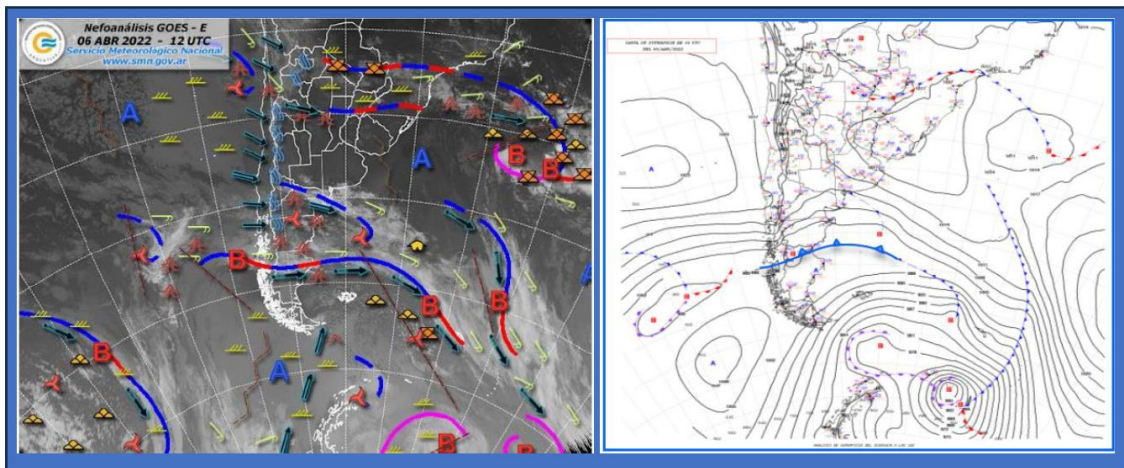
Figura 7. Nefoanálisis y carta de superficie. Fuente: SMN

En el neofanálisis de las 12:00 horas del 6 de abril de 2022, se observó un sistema frontal estacionario ubicado en la zona norte de la provincia de Santa Cruz, que generaba abundante nubosidad estratocumuliforme en niveles bajos y medios. Dicho sistema comenzó a desplazarse hacia el norte como un frente frío<sup>13</sup> debido al avance de una vaguada en niveles medios proveniente del océano Pacífico. El sistema frontal transitó por la última posición conocida de la aeronave alrededor de las 15:00 horas.

Además, se observó la presencia de un sistema y una corriente de viento máximo (*jet stream*) asociados a este frente, lo que favoreció la presencia de turbulencia pre y post frontal debido a la cortante originada por esa corriente y a la presencia de ondas orográficas provenientes del sector cordillerano.

Según lo expuesto, se puede inferir que, en la zona donde se detectó por última vez a la aeronave, entre los FL100 y FL140, el paso de un frente frío generaba abundante nubosidad estratiforme baja y media compacta, asociada a lluvias y lloviznas de moderada intensidad. El tipo de nubosidad descrita habría generado condiciones favorables para la formación de hielo en aeronaves que volaran dentro de esa capa nubosa.

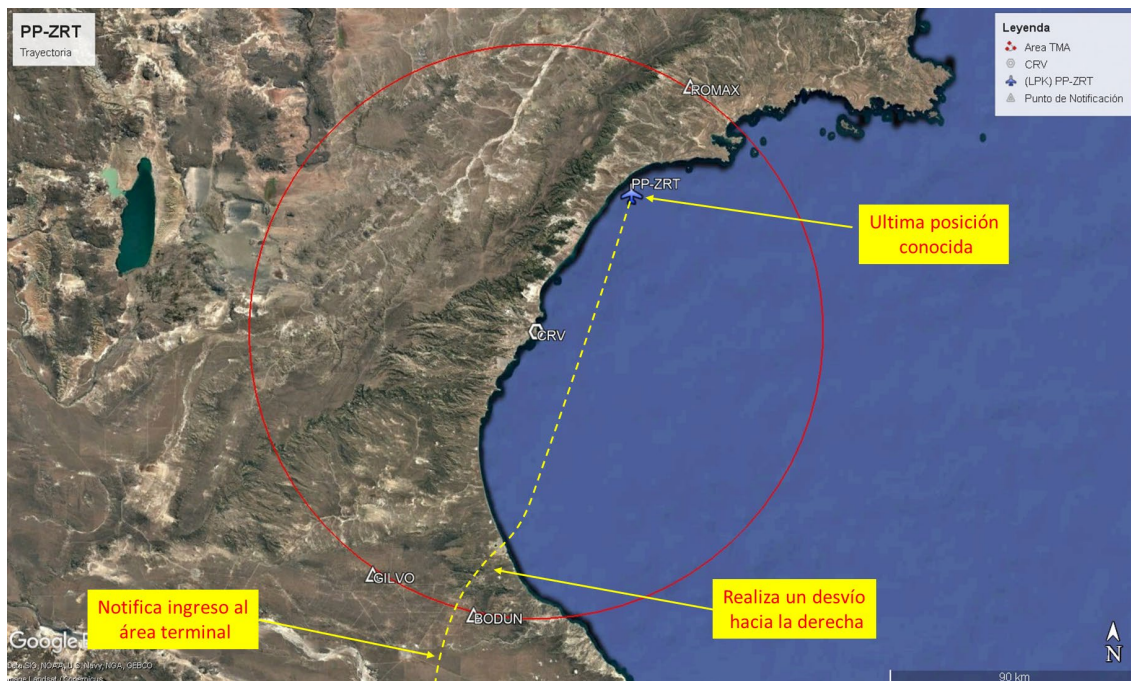
Figura 9. Trayectoria de la aeronave PP-ZRT. Fuente: investigación JST

La última posición conocida (LKP) de la aeronave se ubicó en el litoral marítimo al norte de Comodoro Rivadavia, con coordenadas 45°22'05"S y 066°57'17"W, sobre la superficie del mar a nivel de vuelo FL140.

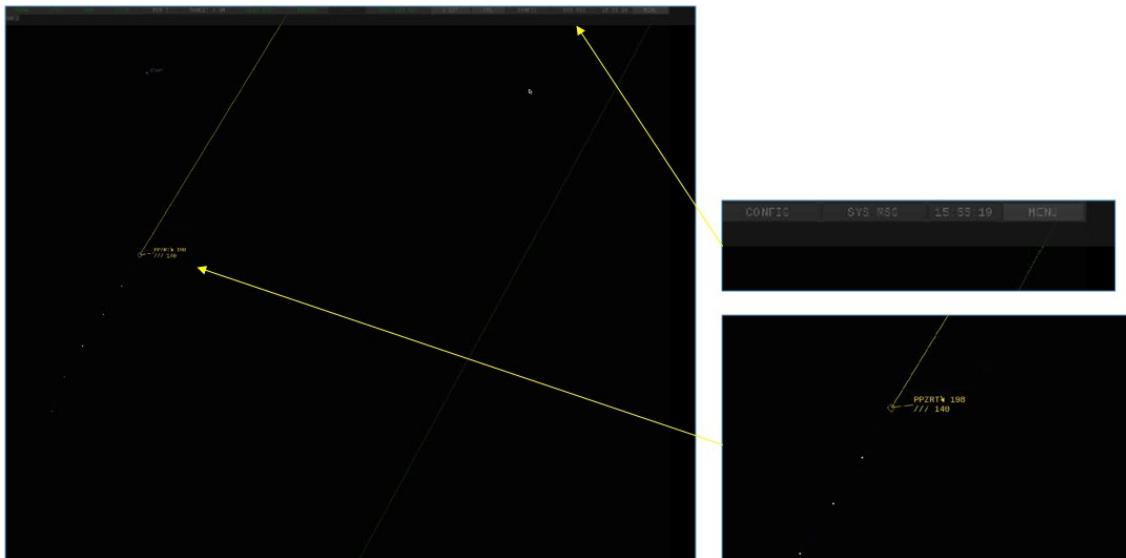
Figura 10. Imagen de radar. Fuente: EANA

En el marco de la investigación, se obtuvo el registro de imágenes radar de la aeronave durante su sobrevuelo en el ACC de Comodoro Rivadavia. La última visualización en radar fue a las 15:55 horas.

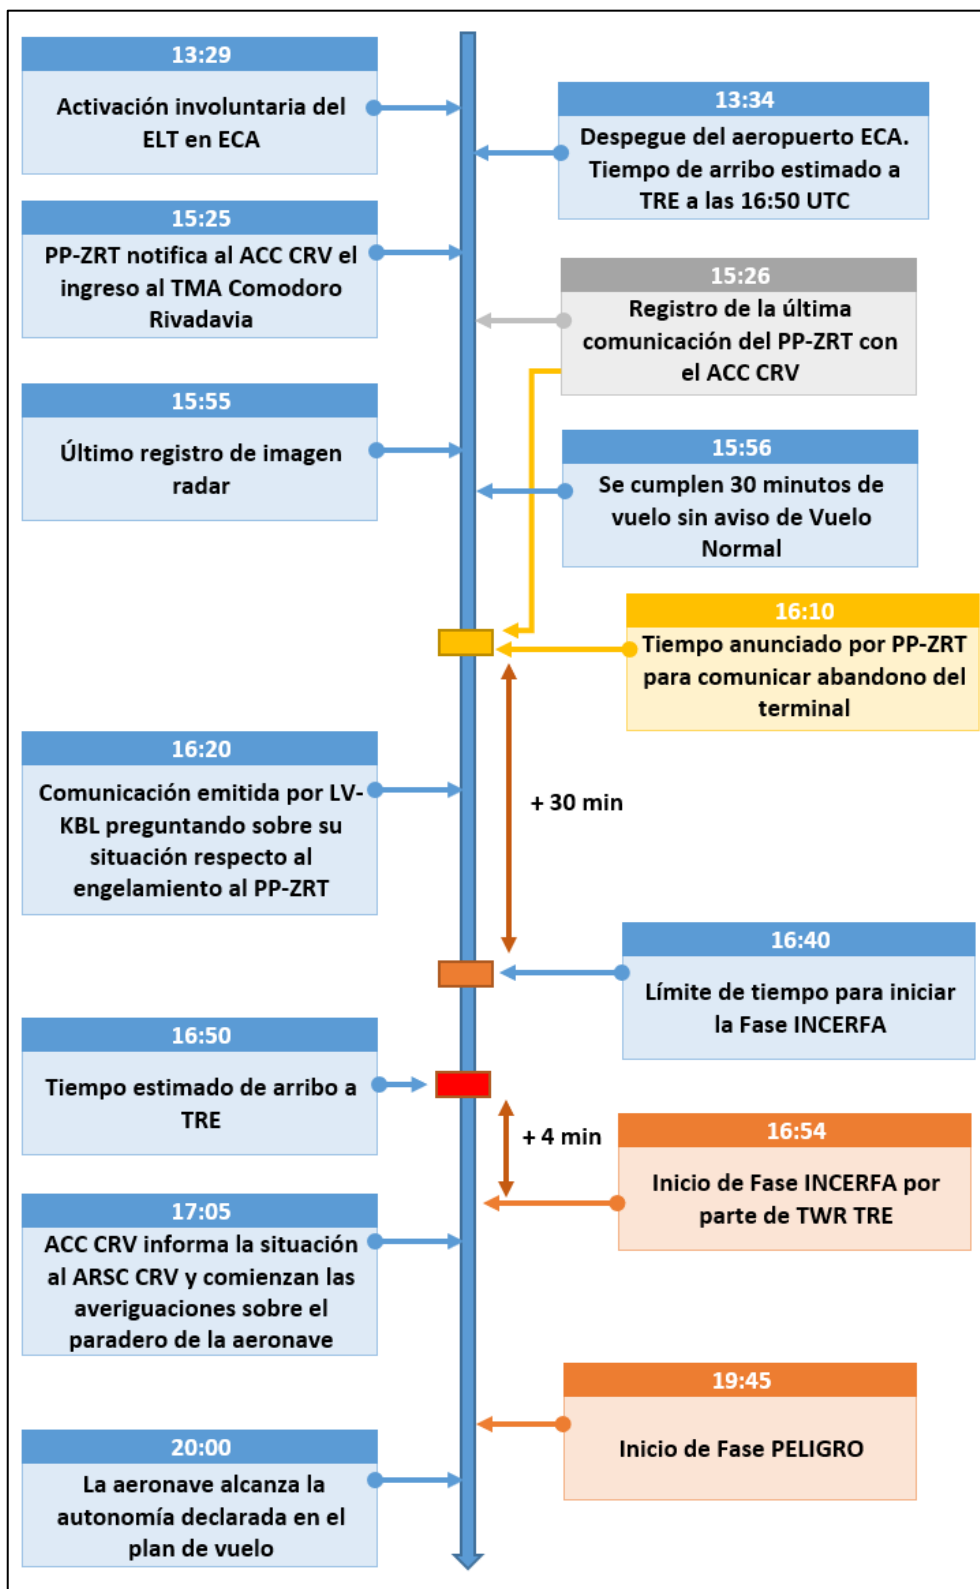
Figura 15. Línea de tiempo. Fuente: investigación JST

En relación con la activación de la búsqueda y salvamento, se constató que el inicio de INCERFA se produjo con una demora significativa, excediendo los límites establecidos en la Parte 212 de las RAAC. A pesar de que la última comunicación con la aeronave se registró a las 15:26 horas y el punto de notificación estaba programado para las 16:10 horas, la INCERFA no se inició hasta las 16:54 horas, según el Libro de novedades de la TWR Trelew. Esta demora de 88 minutos desde la última comunicación y de 44 minutos desde el tiempo estimado de arribo al punto de notificación pudo haber comprometido la efectividad de las acciones de búsqueda y rescate.
