INFORME DE SEGURIDAD OPERACIONAL

Expediente: EX-2022-36953095- -APN-DNISAE#JST

Título: Fallo o malfuncionamiento de sistema/componente (grupo motor). Cessna A-152, LV-OFS, Necochea, provincia de Buenos Aires

Fecha y hora del suceso: 16 de abril de 2022 a las 18:40 horas (UTC)

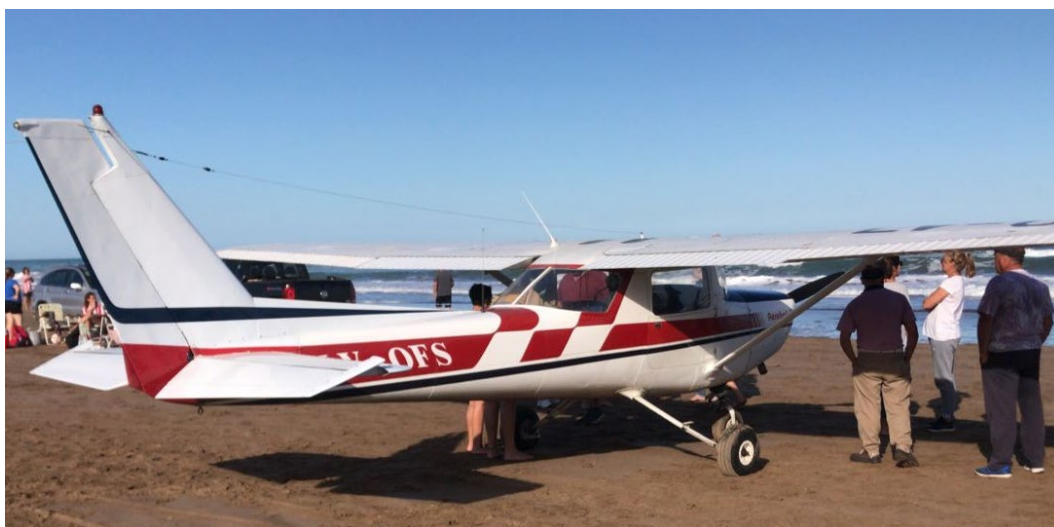
Aproximadamente 20 minutos después del despegue, mientras volaba a una altitud de 1.500 pies y a 800 metros de la costa en condiciones meteorológicas visuales, el piloto advirtió vibraciones en el motor que instantes después se detuvo. De inmediato, orientó la aeronave hacia la playa y realizó un aterrizaje de emergencia.

Figura 1. Aeronave LV-OFS luego de aterrizar. Fuente: investigación JST

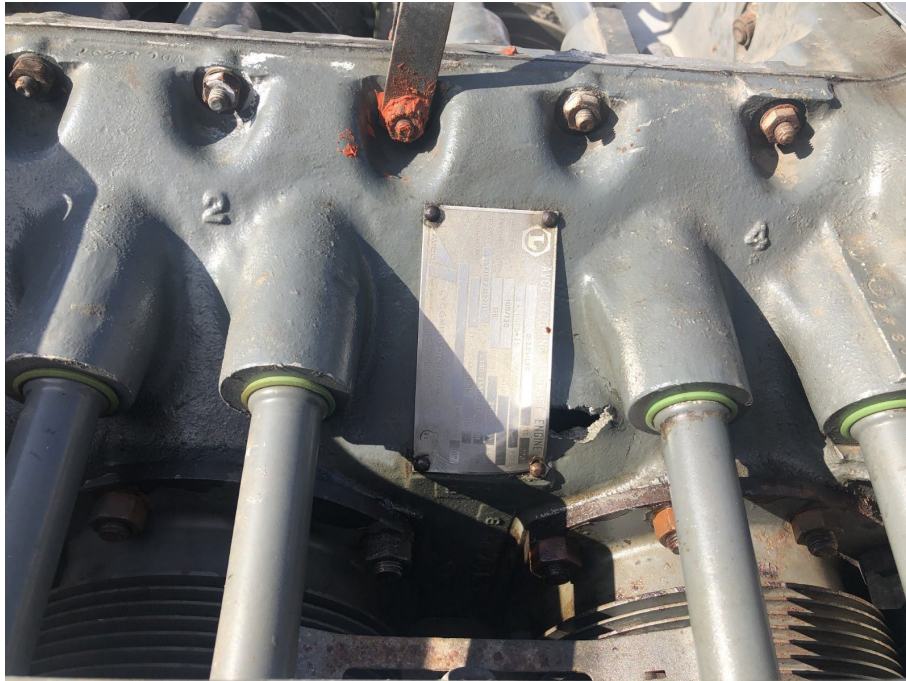
Al arribo del equipo de investigación, la aeronave ya había sido trasladada por tierra a un lugar cercano y seguro mediante remolque, previa coordinación con los investigadores de la JST. Durante las acciones iniciales se observó un daño en el lado izquierdo del *block* motor.

Figura 2. Daño en el block del motor. Fuente: investigación JST

completamente de su anclaje al cigüeñal, lo que ocasionó la destrucción de los cojinetes y provocó impactos en el *block* del motor, dañando también parte del cilindro y pistón. Al inspeccionar el cigüeñal, se identificó una fractura en el muñón correspondiente a esa biela. Además, el lubricante presentaba finas partículas metálicas visibles.

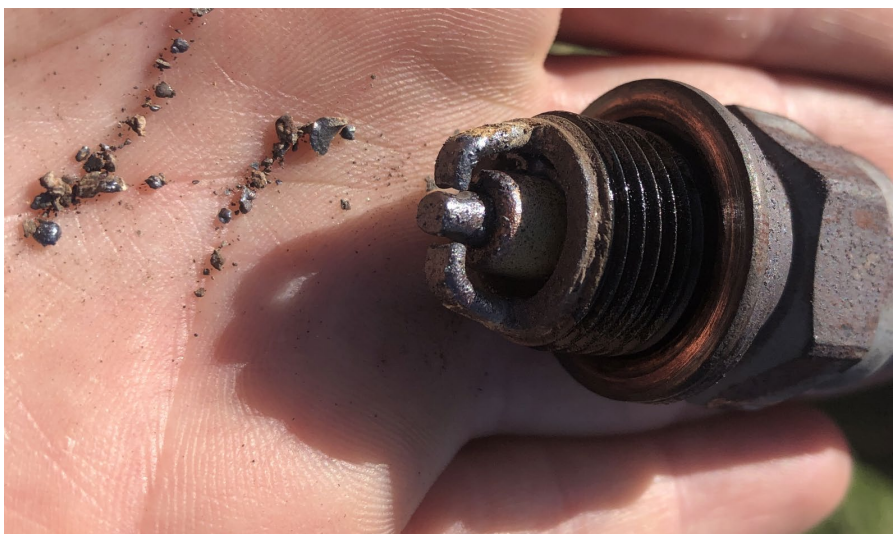
Durante la investigación de campo, se inspeccionó el estado de las bujías superiores y se observó un grado significativo de desgaste y oxidación, además de la presencia de material desprendido. Las bujías inferiores de cada cilindro fueron extraídas durante el desarme del motor y presentaban un nivel de desgaste o deterioro similar al de las superiores. Además, se tomó una muestra de combustible para su análisis.

Figura 3. Bujía superior, cilindro número 1. Fuente: investigación JST

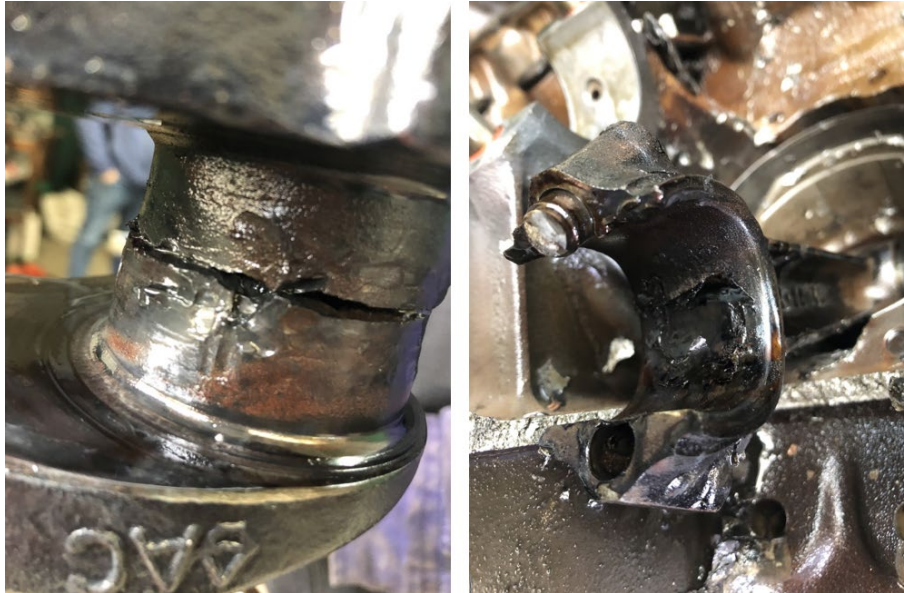
El desarme del motor se realizó en un Taller Aeronáutico de Reparaciones (TAR) habilitado. Durante ese proceso, se observó que la biela número tres se había desprendido

Figura 5. Cigüeñal y biela dañados. Fuente: investigación JST

Debido a la naturaleza del suceso, se infiere que la falla mecánica no fue ocasionada por deficiencias operacionales relacionadas con el tipo o modo de operación de la aeronave en este vuelo en particular. Los resultados de los ensayos realizados sugieren que el fallo del motor se debió a un desgaste extremo y a la acumulación de partículas metálicas en el lubricante, lo que ocasionó el daño en el muñón de biela número tres y su eventual desprendimiento.

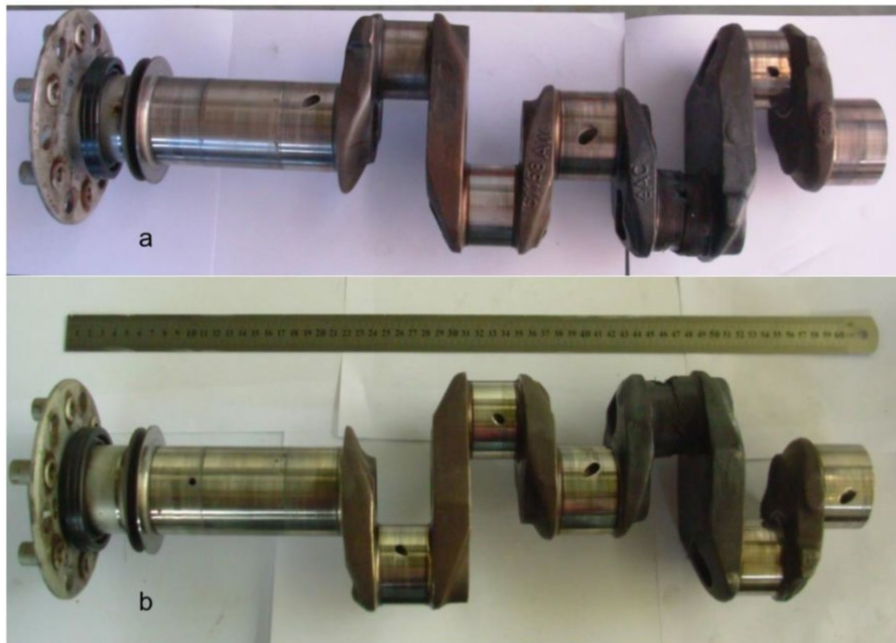
“En todos los muñones se observa un rayado circunferencial levemente coloreado. Este rayado es más notable en el muñón de bancada central y el muñón de biela cuatro que son los inmediatos al muñón fallado (biela tres), seguidos en intensidad por el muñón de biela dos y luego los restantes. El patrón de rayado hallado es compatible con un rayado por partículas en el lubricante”. Por otro lado, “...se muestra el muñón de biela tres fallado. Se aprecia la coloración oscura y con trazas de óxido correspondientes a un proceso de sobrecalentamiento muy importante previo a la fractura”.

Figura 6. Cigüeñal, ambas vistas. Fuente: investigación JST

Por otro lado, el polvo encontrado en el interior del cigüeñal podría haber sido generado por el contacto metal-metal entre el cojinete y el muñón de biela dañado. Según lo observado en la superficie del muñón de la biela número tres, el daño parece haber sido causado por un desgaste abrasivo extremo debido a la fricción, lo que provocó un agarre entre estas piezas. Las causas más comunes para este tipo de evento incluyen deficiencias en el cigüeñal (desalineación, deficiente terminación superficial y rayado), en el cojinete (selección inadecuada del material), en la lubricación (insuficiente o aceite contaminado), o la presencia de partículas extrañas (generalmente debido a fallas en el aceite o en el sistema de filtrado).

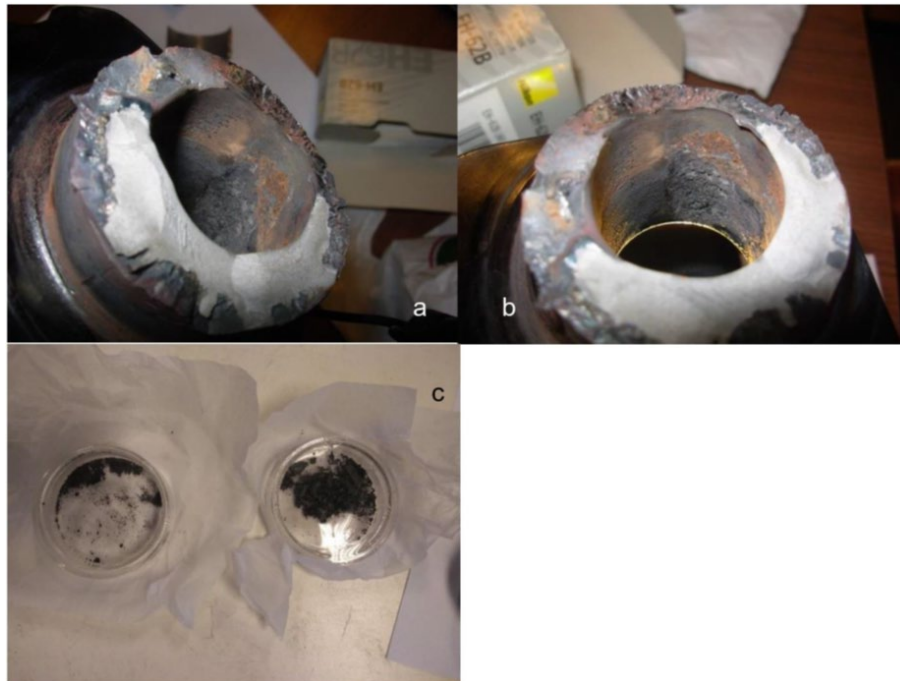
En los interiores de los cuatro muñones de biela se encontró un material negruzco (figura 7b) que fue removido:

“Este material es un polvo algo pastoso, que está compuesto por partículas metálicas de base hierro, según se comprobó con un imán, unido probablemente a restos del aceite y otros contaminantes”.

Figura 7. Detalle de fractura frágil intencional y fractura el día del suceso (a y b). Sedimento removido (c). Fuente investigación JST

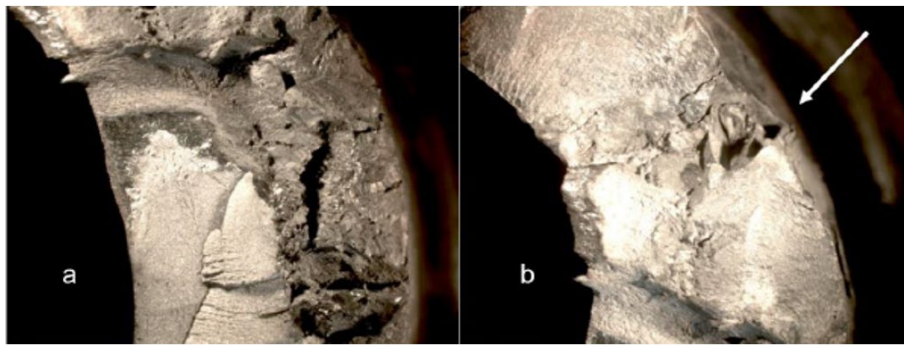
El origen de fractura, si bien no fue localizado puntualmente, se hallaba en la región externa inmediata al orificio de lubricación obstruido. En la figura 8 se observa el corte del muñón dañado de ambos lados. En la figura 8b se señala el orificio de lubricación deformado y tapado, y a un lado se observa una fisura secundaria que corre paralela a la superficie de fractura principal.

Figura 8. Origen de fractura, dos vistas. Fuente: investigación JST
