Informe de Seguridad Operacional

SUCESO: Accidente

TÍTULO: Fallo o malfuncionamiento de sistema/componente (no del grupo motor). Robinson R-22 Beta II, matrícula LV-JUD, Aeropuerto Internacional de San Fernando, provincia de Buenos Aires

EXPEDIENTE: EX-2022-57103534- -APN-DNISAE#JST

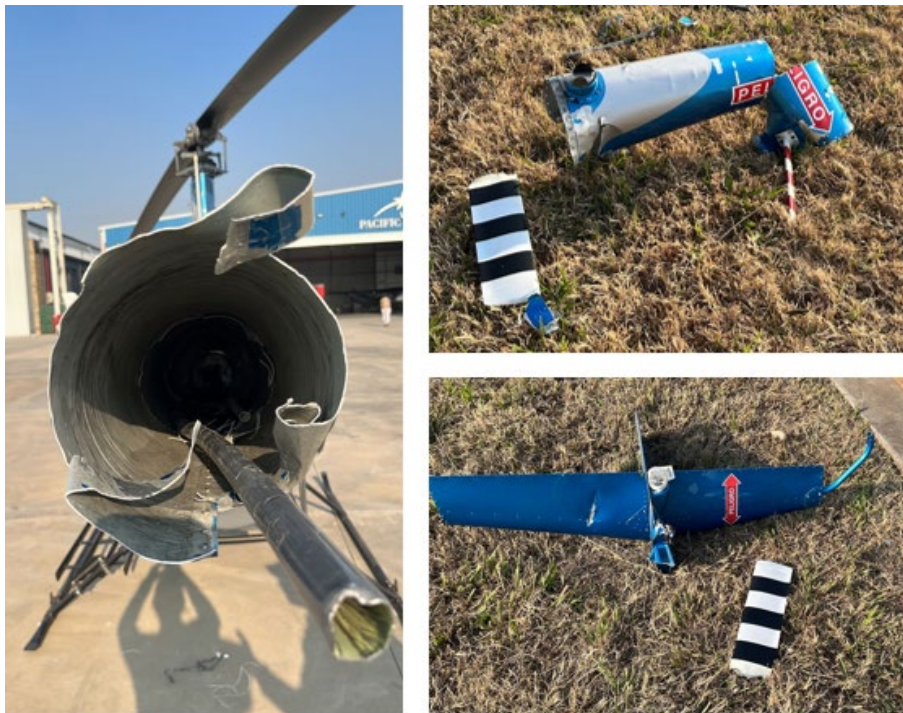
Durante la inspección visual del helicóptero, se observó el desprendimiento del conjunto de cola (estabilizador, caja de transmisión y palas de rotor de cola), así como daños significativos en sus componentes. Se identificaron: fractura y desprendimiento del eje de transmisión y de la barra de cambio de paso del rotor de cola, rotura de ambas palas del rotor de cola y daño estructural en el punto de unión del estabilizador vertical con el cono de cola. No se hallaron indicios de impacto de las palas del rotor principal sobre el cono de cola.

Figura 1. Vista trasera del LV-JUD y partes desprendidas. Fuente: investigación JST

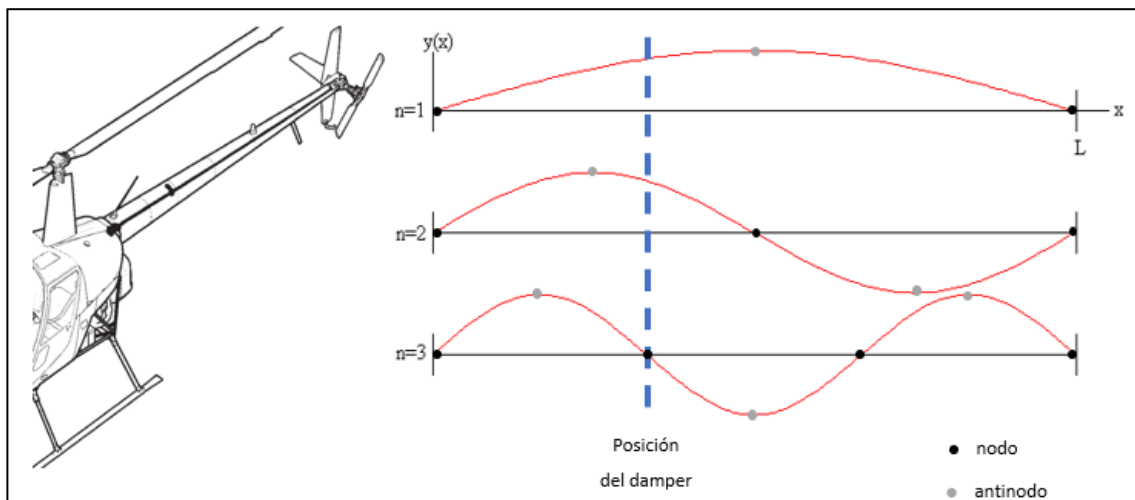
En el caso del R-22, dado que el cojinete amortiguador, o *damper*, está situado aproximadamente a un tercio de la longitud total del eje, amortiguará las vibraciones de los primeros dos modos de vibración, pero no el tercer modo. Esto se debe a que cuanto más cerca se encuentra el *damper* de un nodo, menor es su efecto amortiguador, ya que actúa sobre una deflexión del eje cada vez más reducida.

Figura 3. *Damper* y modos de vibración. Fuente: investigación JST

Como consecuencia, si el eje de transmisión del rotor de cola alcanza aproximadamente el 130% de su régimen nominal de RPM y esta condición se mantiene, podría entrar en resonancia según su tercer modo de oscilación. Esto puede provocar deformaciones significativas conducentes a la rotura del eje y a daños estructurales en el cono de cola o en otros componentes vinculados.

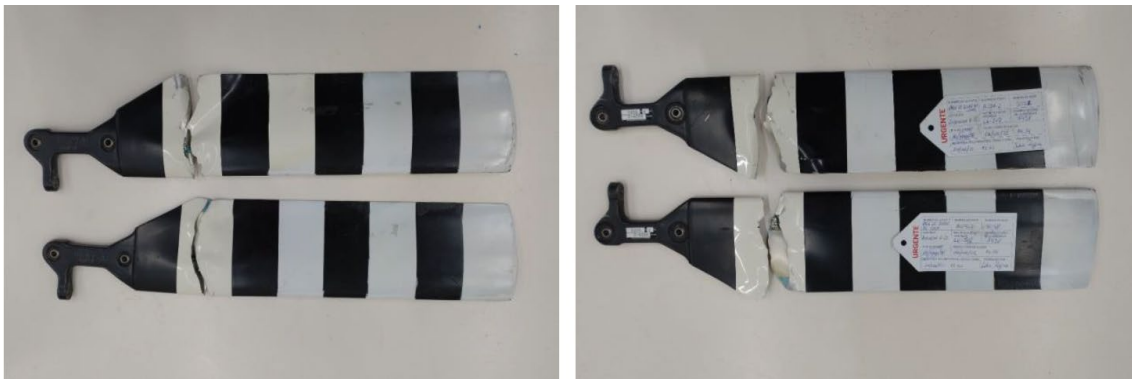
Las palas (número de parte: A029-2, números de serie: 5052 y 5058) presentaron una fractura completa de su sección resistente, ubicadas simétricamente en el mismo lugar y con una morfología de fractura muy parecida, lo que sugiere la acción de una misma fuerza actuante en sentido opuesto de giro, con posterior golpe contra el suelo.

Figura 10. Palas de rotor de cola. Fuente: informe de FAdeA

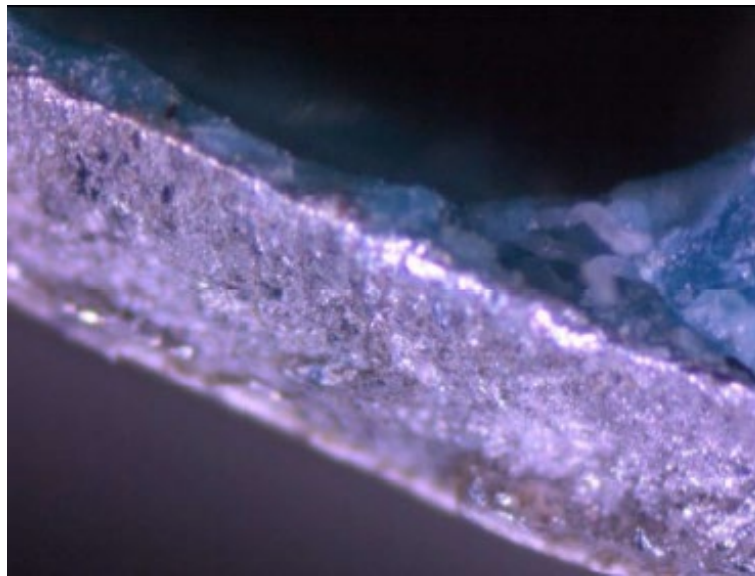
Ambas palas presentaron una cresta en la zona central de la sección de rotura. En esta zona se produjo la compresión del panel metálico en el interior de la estructura compuesta. Se observó una leve deformación por plegado, que provocó una gran deformación plástica y una rotura con desprendimiento granular, como se observa en la siguiente figura.

Figura 11. Superficie granular de la pala N/S 5058 vista con lupa estereoscópica digital de 200X. Fuente: informe de FAdeA

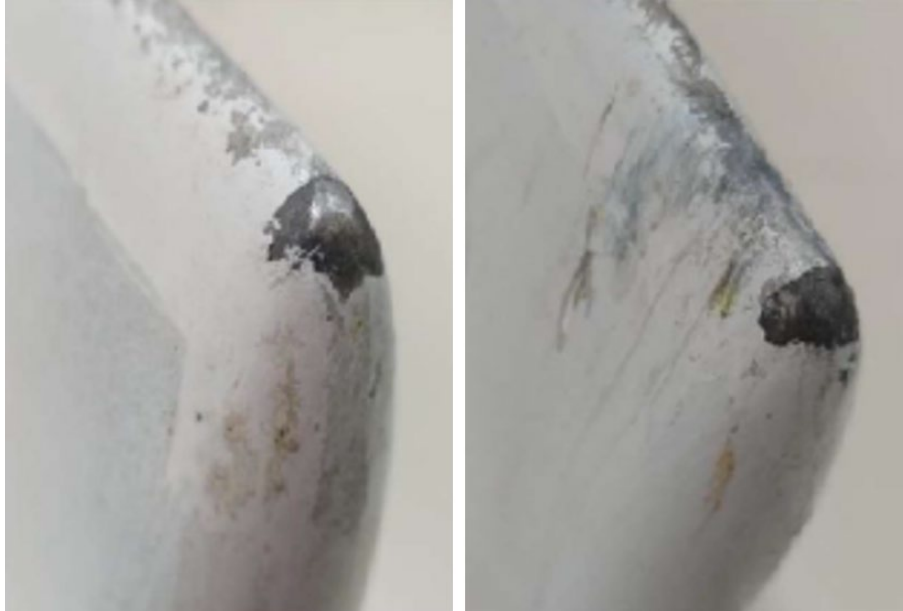
En la puntera de ambas palas se detectó la ausencia de pintura, posiblemente producto de un impacto contra el estabilizador vertical.

Figura 12. Puntera de ambas palas. Fuente: informe de FAdeA

Estas marcas permitieron inferir que las palas se encontraban girando, lo que indica que se rompieron debido al impacto con el estabilizador vertical. No se observaron otras marcas mecánicas, fisuras o grietas que hayan interferido con el modo de rotura.

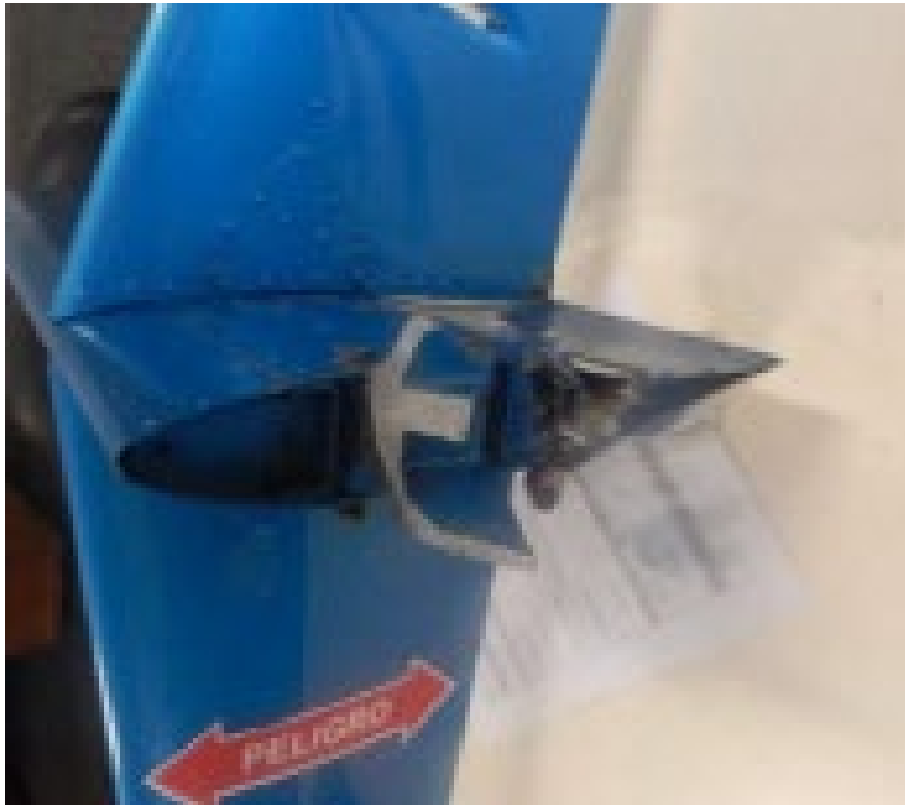
En la zona central del estabilizador horizontal se observó la fractura de la pieza de fijación del conjunto estabilizador al cono de cola. También se identificó una perforación del material con deformación plástica y superficie irregular, coincidente con un impacto.

Figura 13. Fractura de pieza de fijación. Fuente: informe de FAdeA

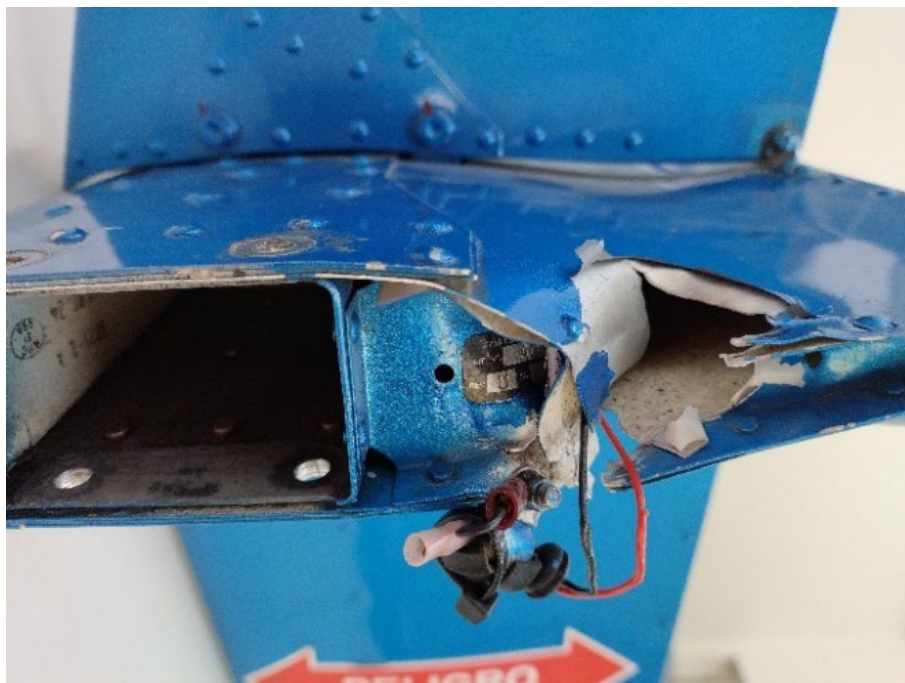
Figura 14. Impronta generada por impacto. Fuente: informe de FAdeA

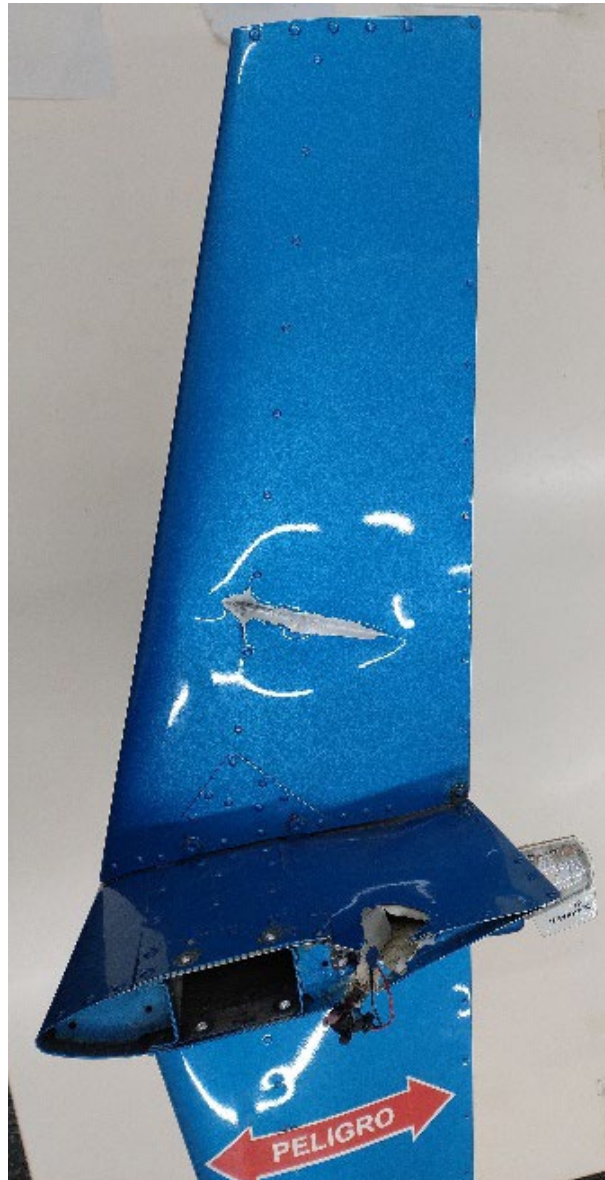
En la superficie superior del estabilizador vertical se observó una marca mecánica que no llegó a fracturar la chapa en ninguna parte de su geometría. Por su profundidad, se desarrolló desde el borde de ataque del estabilizador vertical hacia el borde de fuga.

Figura 15. Estabilizador vertical. Fuente: informe de FAdeA

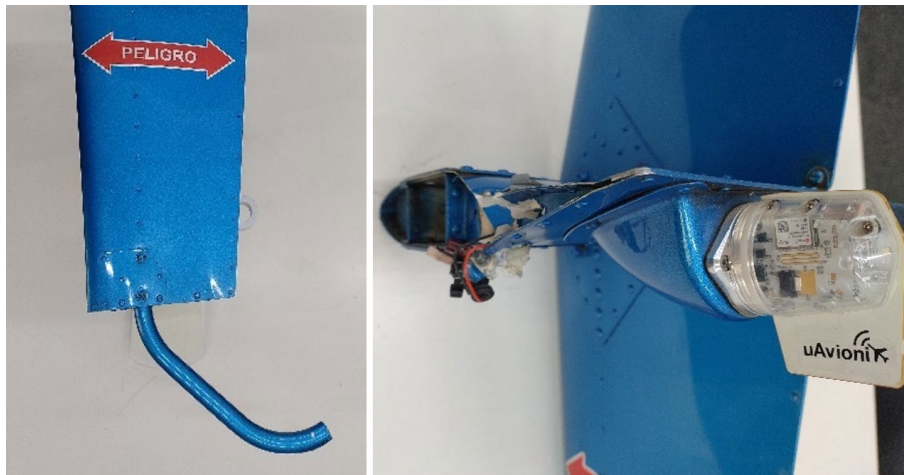
En el resto del estabilizador no se observaron deformaciones por impacto, dobladuras en los bordes de ataque o fuga, debilitamientos en uniones remachadas, daños en el patín ni afectación del acrílico de la luminaria.

Figura 16. Patín y luminaria de estabilizador vertical. Fuente: informe de FAdeA

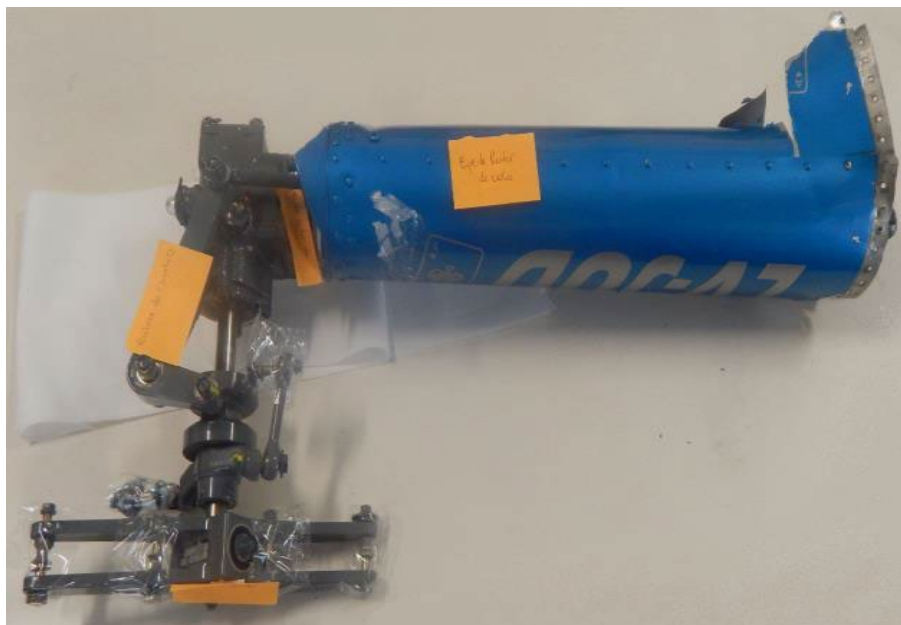
En el conjunto del cono de cola (integrado por la caja de transmisión de 90° y el recubrimiento del botalón de cola) se observaron las fracturas del eje de transmisión (acero) y de la barra de comando de paso de palas (aluminio).

Figura 17. Conjunto de cono de cola. Fuente: informe de FAdeA

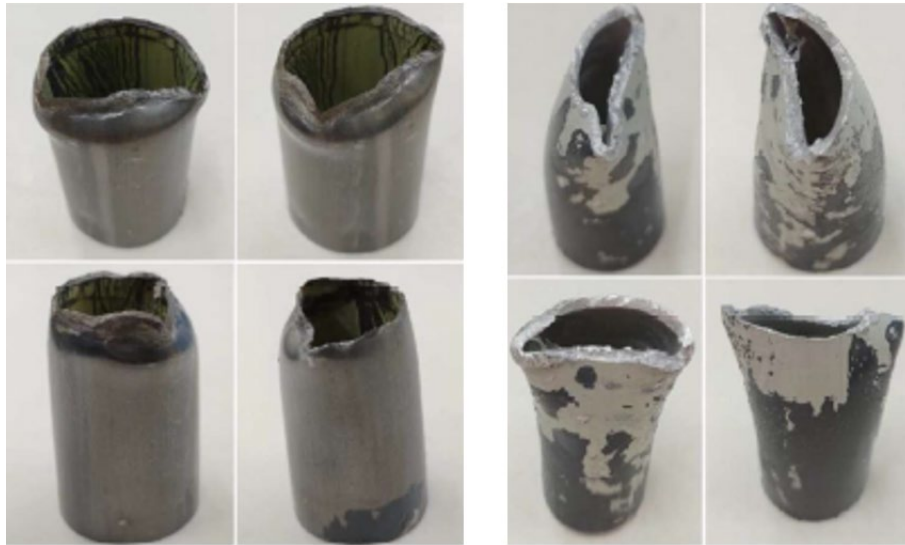
Tanto el eje de transmisión como la barra de cambio de paso evidenciaron una deformación plástica por flexión en el semiplano circular, que provocó la fractura de la sección restante por la acción de cargas superiores al límite de resistencia de los materiales que las constituían.

Figura 18. Secciones en corte del eje de transmisión (izquierda) y de la barra de comando de paso de palas (derecha). Fuente: informe de FAdeA

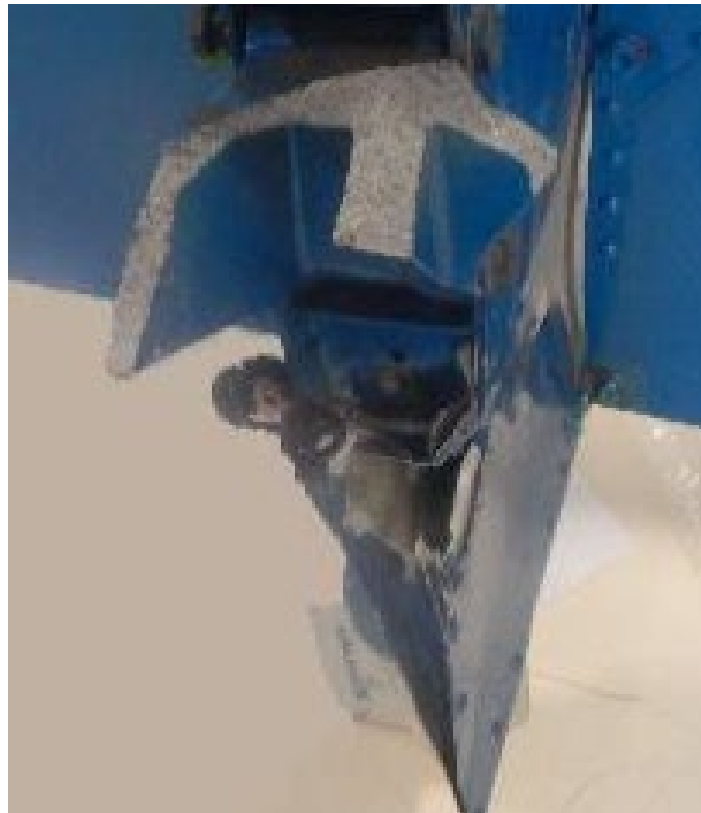
También se observó la fractura de la pieza de fijación del estabilizador al cono de cola.

Figura 19. Fijación del estabilizador al cono de cola. Fuente: informe de FAdeA

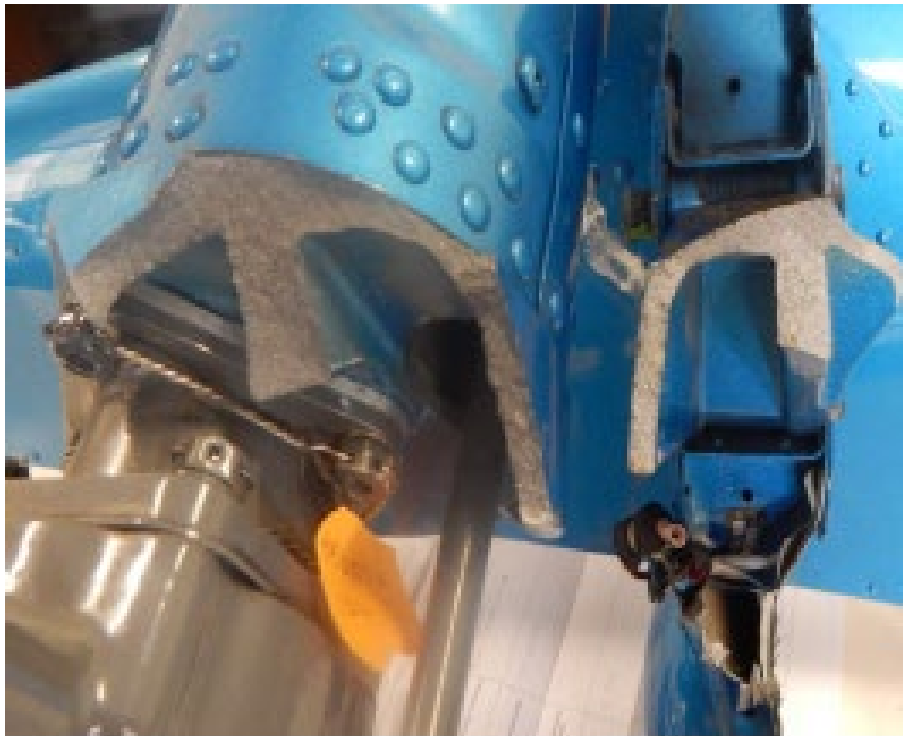
En la siguiente figura, se observan ambas caras fracturadas de la pieza circular de vinculación y unión del conjunto estabilizador al cono de cola, la cual soportaba estructuralmente al rotor. Esta era una pieza de estructura granular, visible en la superficie de ambas caras de la fractura. El análisis químico realizado determinó que el material correspondía a una aleación de Aluminio A356, con tratamiento térmico T6 o similar. De acuerdo con los resultados de los ensayos, se obtuvo un valor medio de dureza de 112.5 HB⁷.

Figura 20. Segmento fracturado. Fuente: informe de FAdeA

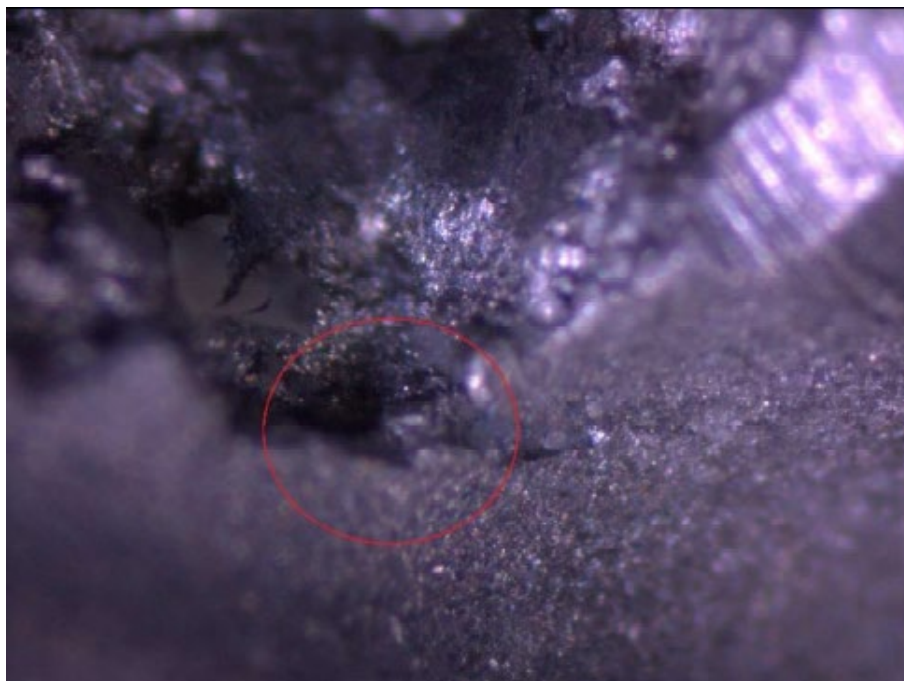
La pieza de unión entre el estabilizador y el cono de cola —fabricada en fundición de aluminio— presentó una fractura transversal en un solo ciclo de carga. En la microestructura del material se observaron defectos de fundición, denominados cavidades por contracción, las cuales se pueden producir durante el proceso de fabricación. Ante este hallazgo, se envió el informe de laboratorio al fabricante de la aeronave (*Robinson Helicopter Company*) a través de la *National Transportation Safety Board* (NTSB) de los Estados Unidos.

La pieza de fijación del estabilizador al cono de cola presentó una fractura granular, con ligeras deformaciones plásticas debido al aplastamiento granular en cada extremo, antes de desprenderse completamente de toda la sección resistente. Estos indicios permiten afirmar que se trató de una fractura ocurrida en un solo ciclo de carga. A su vez, esta pieza presentaba defectos de fundición, denominados cavidades por contracción, que se producen durante el proceso de fabricación y generan agrietamientos en caliente sobre la estructura del material. Con el tiempo,

estos agrietamientos producen grietas de mayor envergadura al agruparse, desencadenando la fractura del cuerpo.

Figura 21. Cavity por contracción. Fuente: informe de FAdeA
