INFORME DE SEGURIDAD OPERACIONAL

Expediente: EX-2022-69107982- -APN-DNISAE#JST

Título: Colisión con obstáculos durante el aterrizaje. Piper PA-A-38-112, matrícula LV-AOH, LAD 3030 Genaro Plaza, provincia de Entre Ríos

Fecha y hora del suceso: 7 de julio de 2022 a las 15:20 horas (UTC)

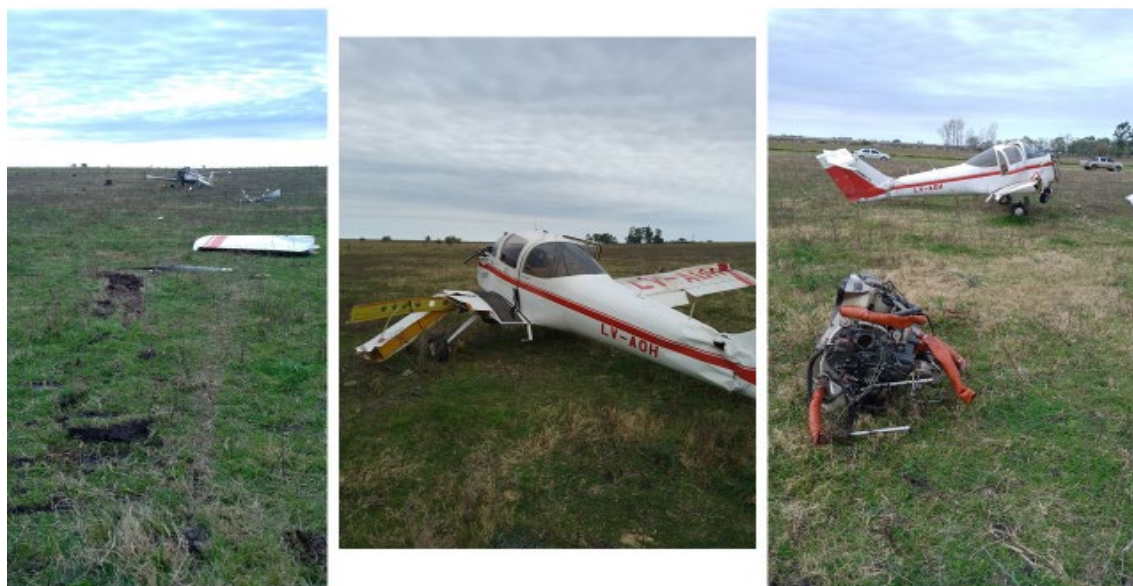
Durante la fase de aproximación al Lugar Apto Denunciado (LAD) 3030 Genaro Plaza, en el vuelo de regreso, la aeronave colisionó con unos árboles con el ala derecha, lo que resultó en la pérdida de control y posterior impacto contra el terreno.

Como consecuencia del accidente, la aeronave resultó destruida y el piloto sufrió heridas leves.

Figura 1. Daños en la aeronave. Fuente: investigación JST

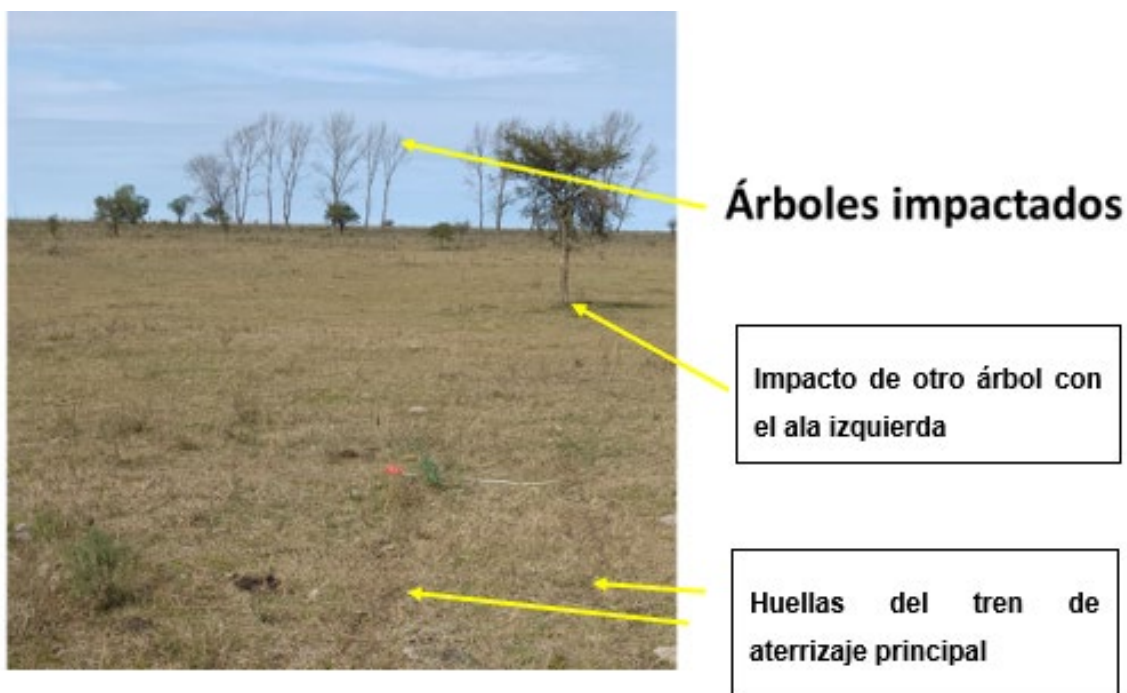
En la segunda aproximación, el piloto avistó dos obstáculos: árboles y animales. Ante estas circunstancias, intentó realizar un escape, pero no pudo evitar que el ala derecha impactara contra uno de los árboles. A partir de ese momento, la aeronave quedó fuera de control hasta detenerse fuera de la pista.

De acuerdo con lo manifestado en una entrevista por el dueño del predio, los animales estaban en un lote adyacente al de la pista.

Figura 2. Lugar del accidente. Fuente: investigación JST

El piloto no había operado en el LAD 3030. Además, se determinó que el LAD carecía de marcaciones y señalizaciones de rumbo y umbral, lo que probablemente dificultaba la identificación de sus límites y dimensiones.

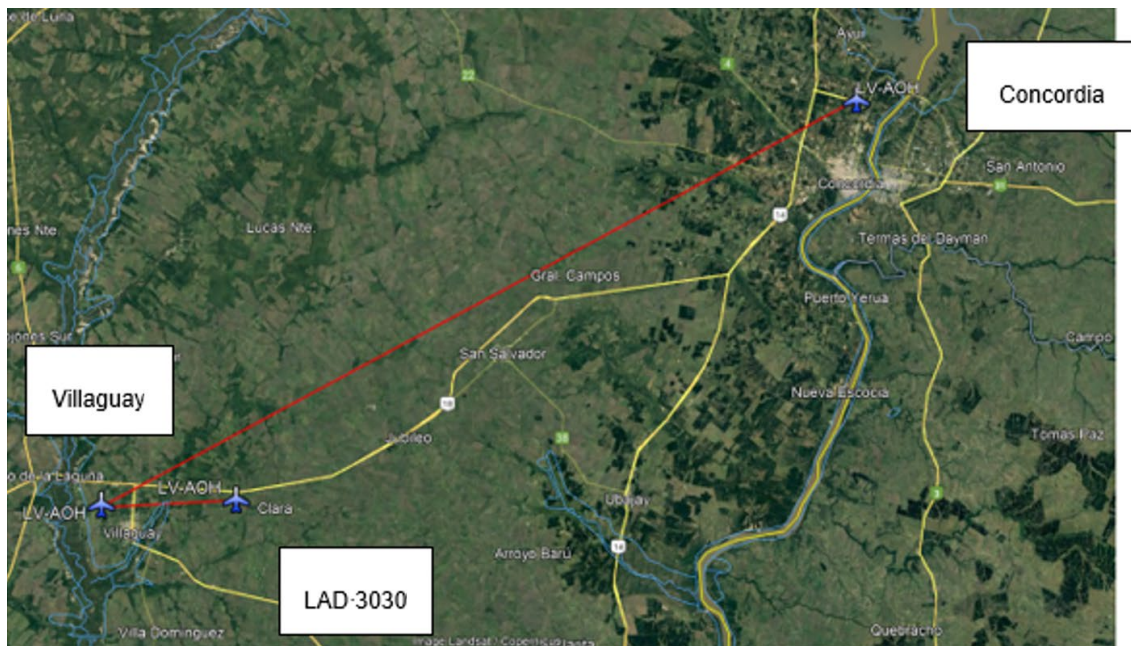
Figura 3. Navegación realizada. Fuente: investigación JST

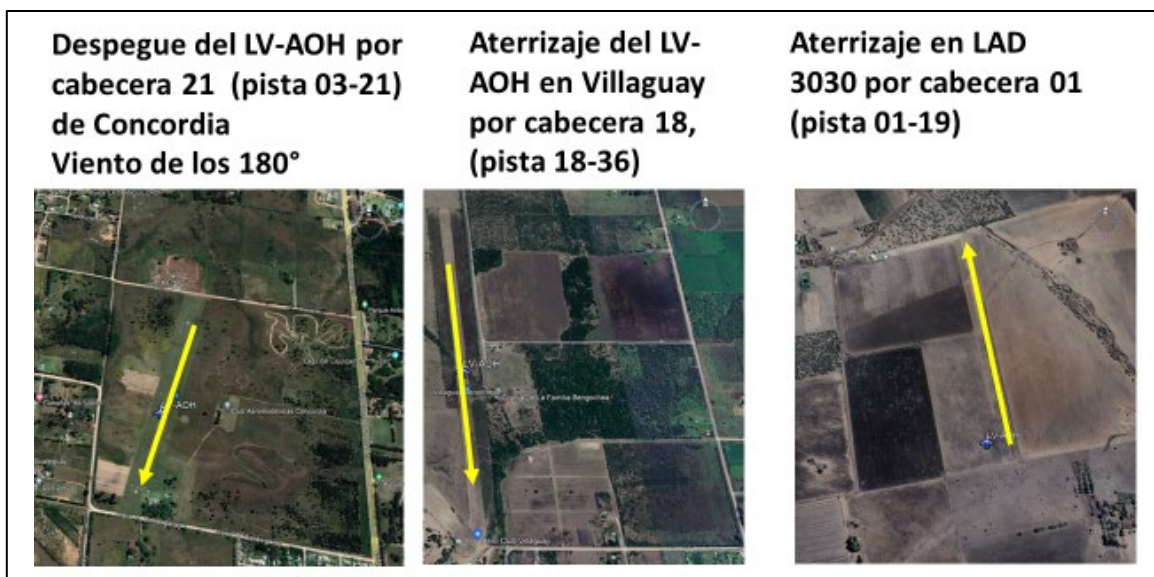
Figura 6. Orientación y sentido de operación de las pistas donde operó el LV-AOH. Fuente: investigación JST

En resumen, los tramos finales de ambos circuitos de aproximación se realizaron con viento de cola con valores de 12 nudos o más por posibles ráfagas. Las consecuencias de aterrizar con viento de cola incluyen mayor velocidad resultante respecto al terreno, mayor velocidad de descenso y menor tiempo para sortear obstáculos y tomar decisiones.

Es importante destacar que las tres pistas en las que operó el piloto del LV-AOH el día del accidente tenían direcciones similares, con una orientación aproximada de norte a sur. En dos de ellas, el piloto operó en una dirección, pero en ambos casos tuvo que ser corregido o asesorado porque no había considerado la orientación del viento. En la pista donde ocurrió el accidente, operó en sentido contrario, intentando dos aterrizajes con viento de cola.
