Informe de Seguridad Operacional

SUCESO: Accidente

TÍTULO: Pérdida de control en vuelo. Piper PA-11, matrícula LV-NIG, Chañar Ladeado, provincia de Santa Fe

FECHA Y HORA DEL SUCESO: 9 de agosto de 2022 a las 16:53 horas (UTC)

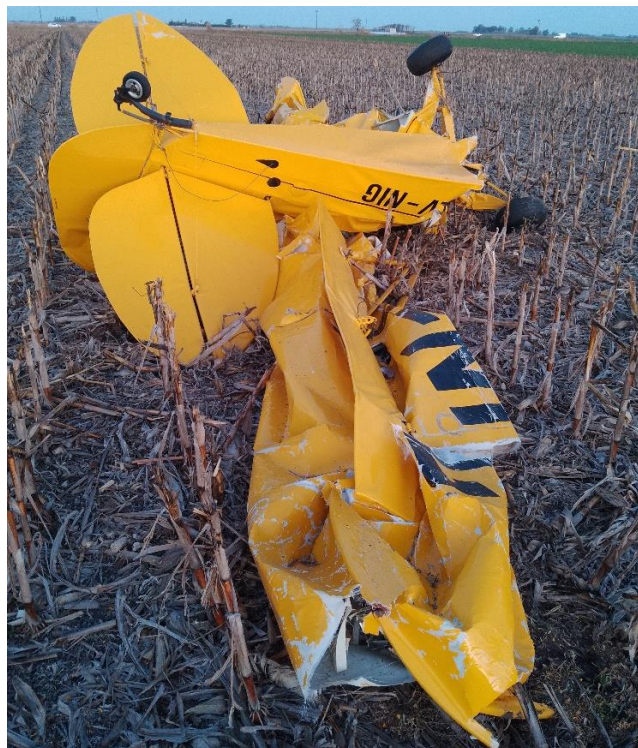
Figura 1. Posición final de la aeronave LV-NIG. Fuente: investigación JST

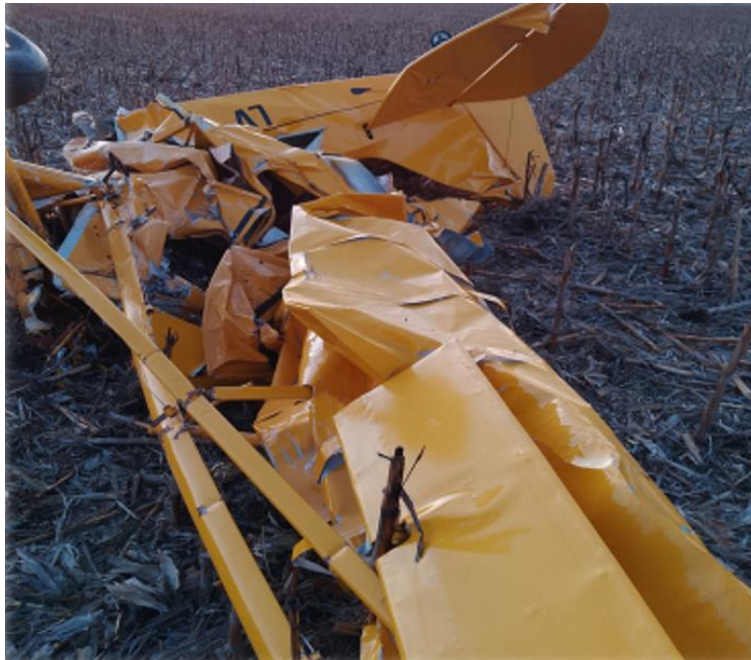
Destruída.

Figura 2. Daños generales de la aeronave. Fuente: investigación JST

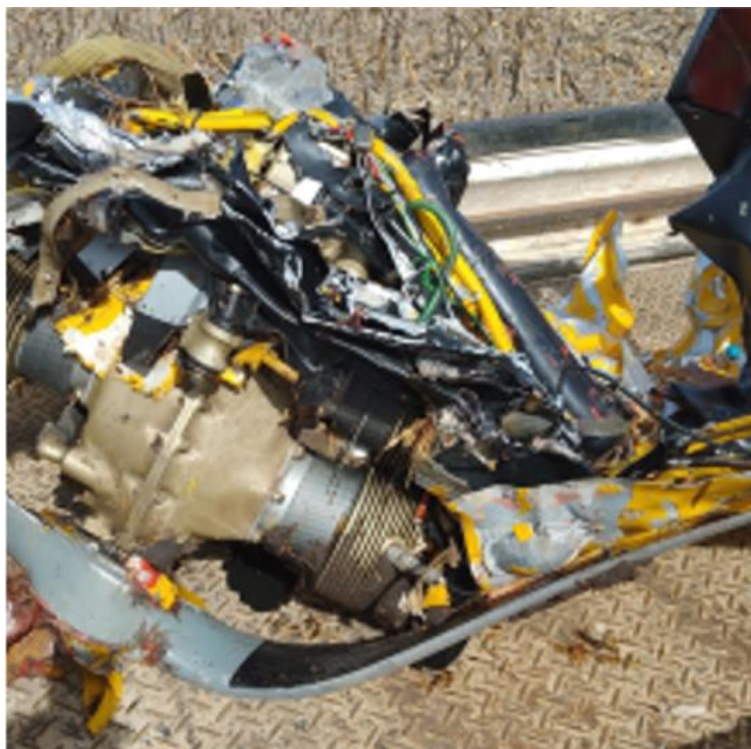
Daños de importancia.

Figura 3. Daños en el motor y hélice. Fuente: investigación JST

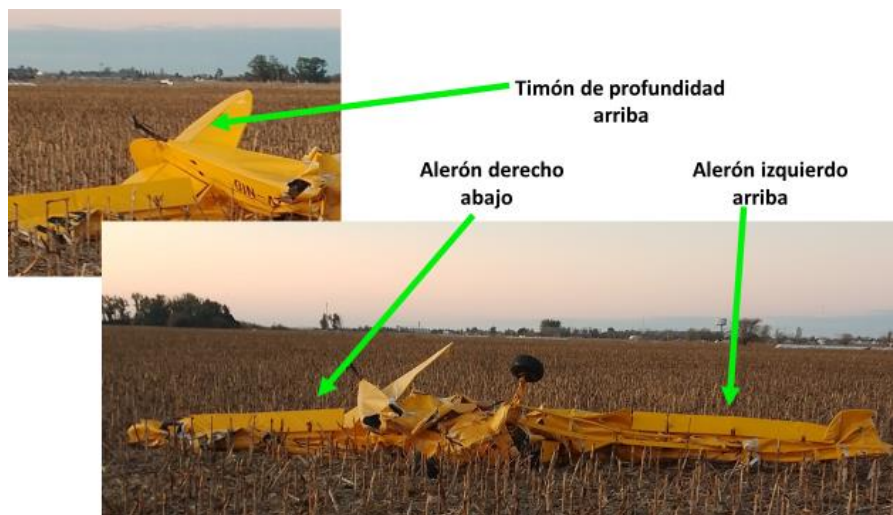
Figura 6. Posición de los mandos de la aeronave luego del accidente. Fuente: investigación

Los alerones se encontraban en la posición de alerón izquierdo arriba y derecho abajo, al límite de su recorrido, y el timón de profundidad hacia arriba. Aunque esta configuración no necesariamente indica que fue comandada por el piloto, se considera en el análisis, ya que corresponde a un viraje hacia la izquierda.

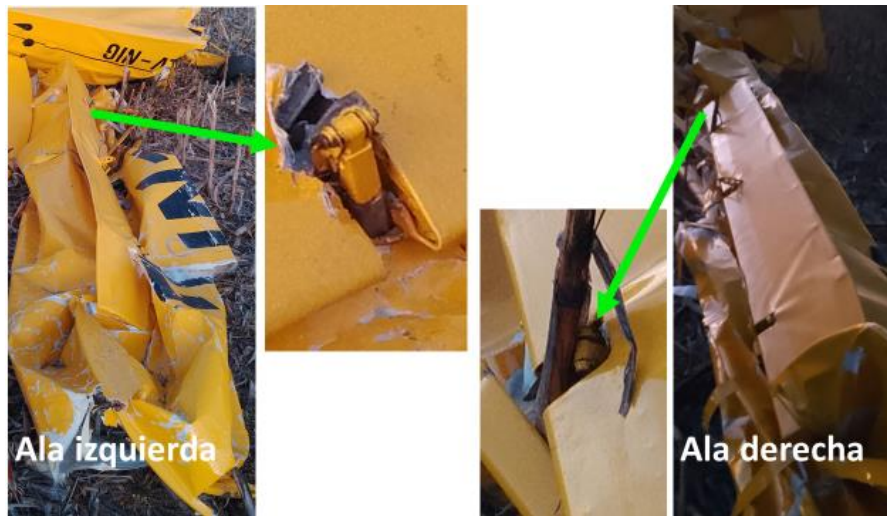
Figura 7. Condición general de los alerones y detalle de la toma interna de cada alerón.

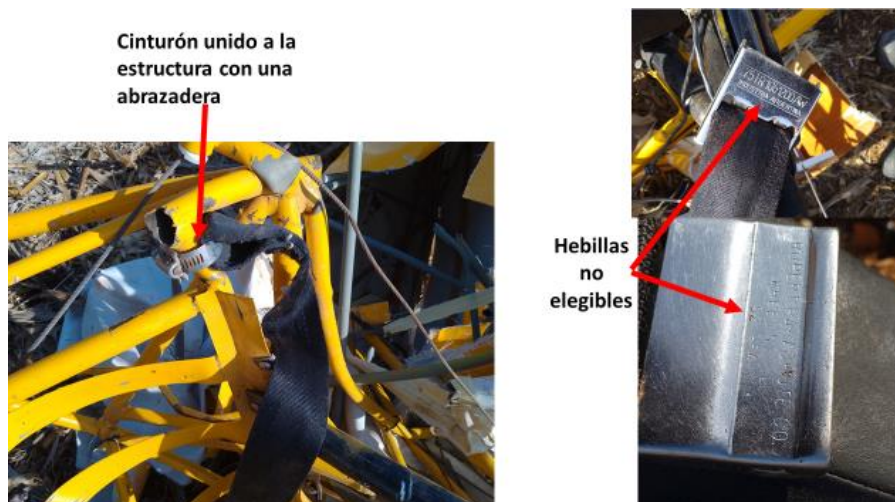
- Cinturón de seguridad delantero: No se trataba de un cinturón aprobado, sino de un arnés adaptado a partir de un paracaídas, lo cual fue evidenciado por la inscripción en la hebilla.
- Cinturón de seguridad trasero: Sus fijaciones a la estructura consistían en un lazo de cinta cocido con hilo blanco en un caso y en una abrazadera en otro, como se observa en la figura 8.

Figura 8. Cinturones de seguridad del LV-NIG. Fuente: investigación JST

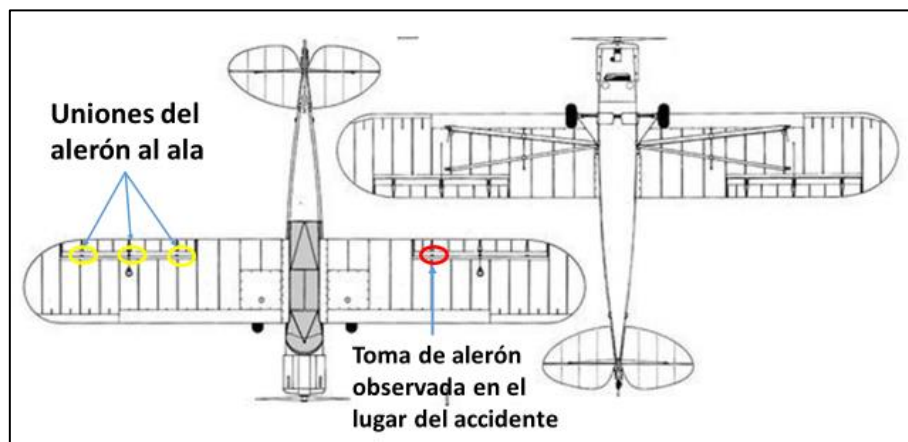
En la figura 11 se muestran los puntos de unión de los alerones, destacándose en rojo la toma central que, tras la inspección de los restos, se encontró desprendida del larguero del alerón.

Figura 11. Vistas en planta superior e inferior del PA-11, resaltando las uniones de los alerones al ala y, en rojo, la toma interna identificada durante la inspección de los restos.

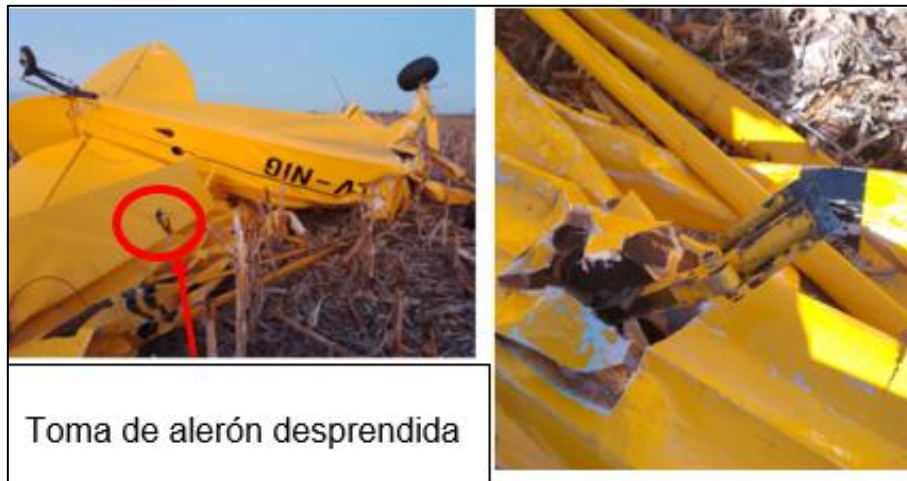
Durante la inspección, se observó que la toma interna del alerón izquierdo estaba desprendida de la unión al larguero del alerón. Asimismo, se detectó un proceso de corrosión severa en el larguero del alerón.

Figura 12. Detalle de la toma interna del alerón izquierdo en la aeronave LV-NIG. Fuente: investigación JST

Todas las tomas de alerones de ambas alas presentaban procesos corrosivos severos. La toma interna del alerón del ala izquierda mostró la condición más crítica,

que fue encontrada separada del alerón en el lugar del accidente. El proceso corrosivo afectó completamente los vástagos de los remaches de unión y el alma del larguero.

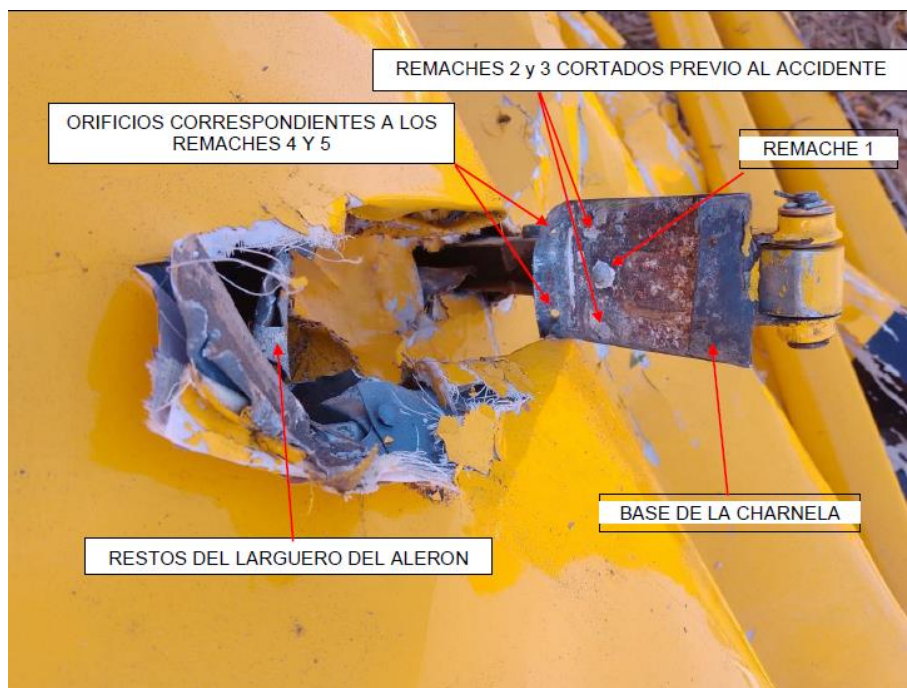
Figura 13. Detalles de la condición de la toma de alerón. Fuente: investigación JST

El proceso corrosivo que afectaba a las tomas de alerones ya había sido identificado como un problema recurrente en este modelo de aeronave. La ANAC había emitido en 2018 la Advertencia 179 DAG/r1, aplicable a las aeronaves Piper J3, J4, PA-11, PA-12, PA-18, PA-20, PA-22 y PA-25, señalando corrosión en el larguero de alerón y flaps, particularmente en las áreas debajo de las bisagras.

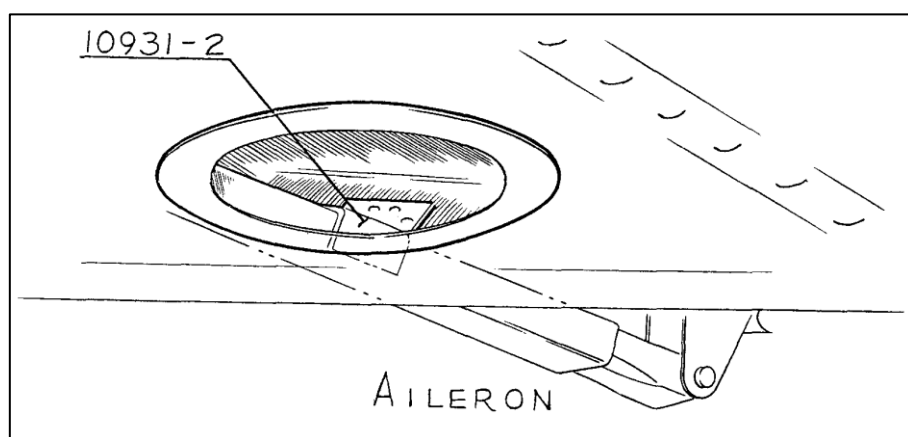
La AD 58-12-02 advertía sobre la posibilidad de que algunas aeronaves hubieran sido equipadas con soportes de refuerzo de bisagras de articulación de los alerones identificados como P/N 10931-02, fabricados en aluminio, en lugar de acero, y establecía su reemplazo en caso de no cumplir con las especificaciones.

Figura 14. Detalle de la parte afectada por la AD 58-12-02. Fuente: investigación JST

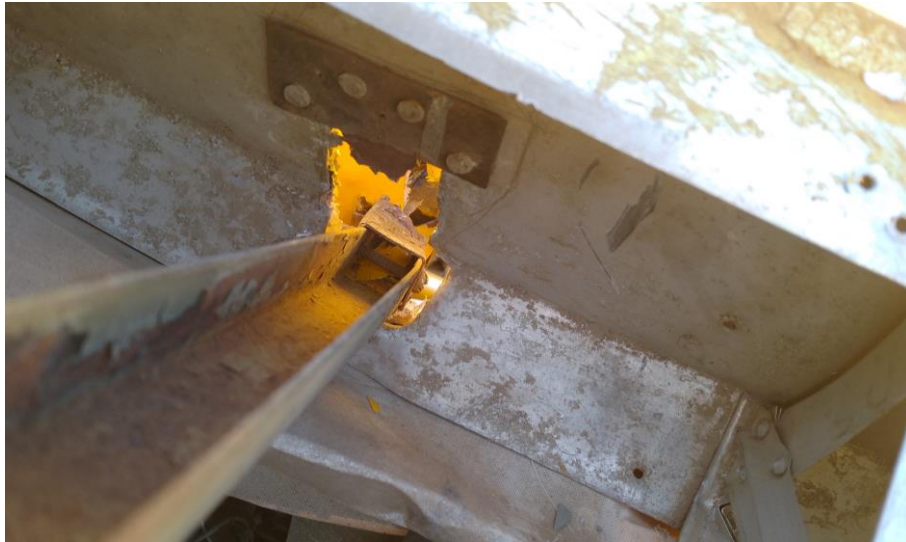
En el caso del LV-NIG, los alerones contaban con refuerzos de las bisagras de articulación que no correspondían a partes aeronáuticas certificadas y se habían instalado sin observar las prácticas estándar de la industria aeronáutica.

Figura 15. Rotura del *Aileron Hinge Reinforcing Bracket* del LV-NIG. Fuente: investigación JST

Los refuerzos de las charnelas de alerones de este modelo estaban alcanzados por la AD 58-12-02, que establece el reemplazo de partes de aluminio por partes de acero, cuando corresponda. Asimismo, la ANAC emitió la Advertencia 189/DAG, que advierte sobre la presencia de fisuras y corrosión en los refuerzos de las charnelas de alerón.

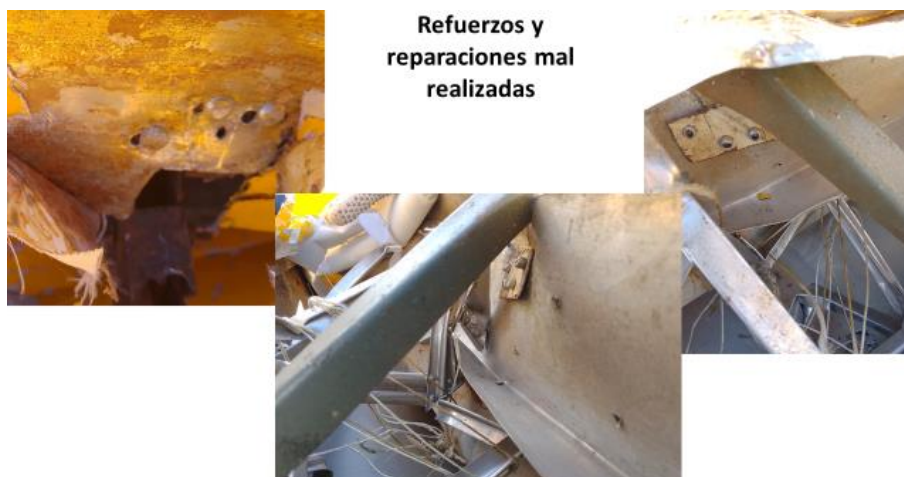
Figura 16. Reparaciones de alerones no estandarizadas. Fuente: investigación JST

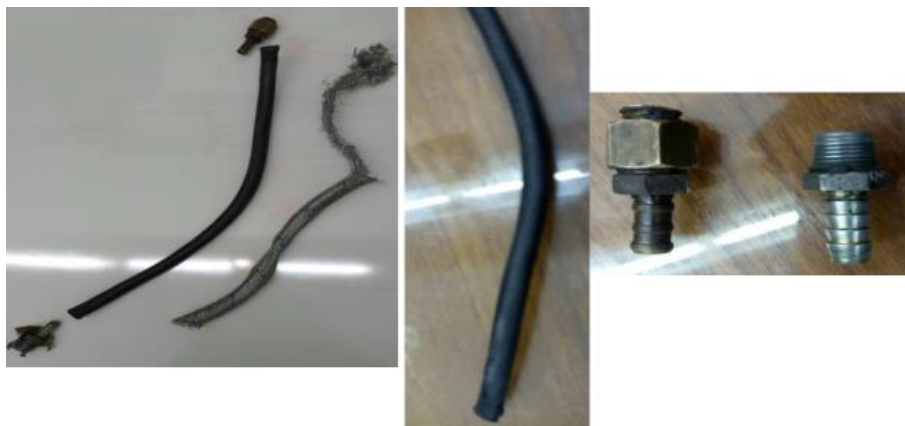
Durante la investigación, se identificó entre los restos una manguera de combustible que carecía de protección ignífuga y malla metálica. Además, los elementos de ferretería empleados en su ensamblaje no eran nuevos ni correspondían a componentes aeronáuticos.

Figura 17. Manguera de combustible instalada en el LV-NIG. Fuente: investigación JST

En el registro de componentes con vida límite, adjunto al Formulario 337 de la última inspección anual, la tubería de combustible figuraba como reemplazada por una nueva durante la última inspección. Sin embargo, la manguera instalada en el motor al momento del accidente no contaba con protección ignífuga, presentaba una malla metálica externa y carecía de marcas de designación, por lo que puede inferirse que no era un componente aprobado.

Las evidencias obtenidas mostraron que el TAR no reemplazó la manguera pese a tratarse de un componente con vida útil, que no tenía referencias para el control de vida, y que la inspección de este componente fue deficiente, dado que la manguera no cumplía con las características básicas para ser considerada apta para su liberación al servicio.

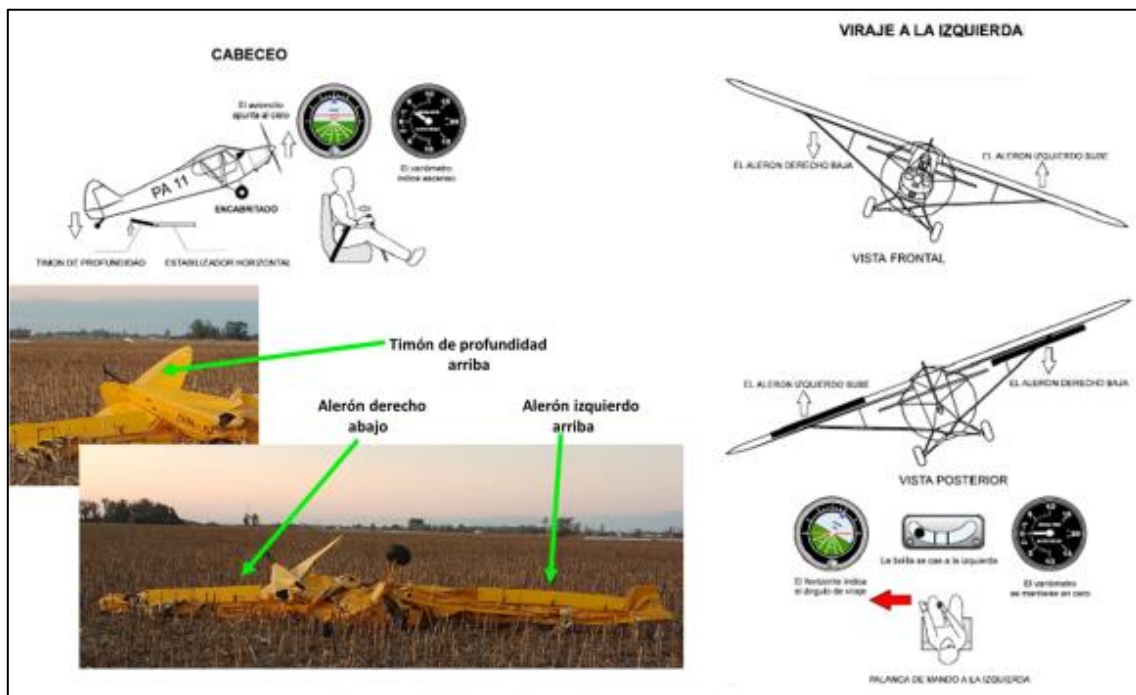
En un viraje hacia la izquierda, si la aeronave entra en pérdida y el piloto toma la acción de bajar la nariz, sería una maniobra apropiada para esa condición. Sin embargo, en caso contrario, con el timón arriba, la aeronave podría entrar en una condición de tirabuzón incipiente. Los hallazgos de esta investigación son consistentes con una maniobra de reacción ante una pérdida en viraje que agravó la situación.

Figura 22. Relación de la posición de comandos con viraje por izquierda. Fuente: investigación JST
