INFORME DE SEGURIDAD OPERACIONAL

Título: Sucesos relacionados con el remolque de planeadores. Schleicher KG6, matrícula LV-DEW, aeródromo de Rauch, provincia de Buenos Aires

Fecha y hora del suceso: 14 de enero de 2023 a las 18:30 horas (UTC)

Dirección Nacional de Investigación de Sucesos Aeronáuticos

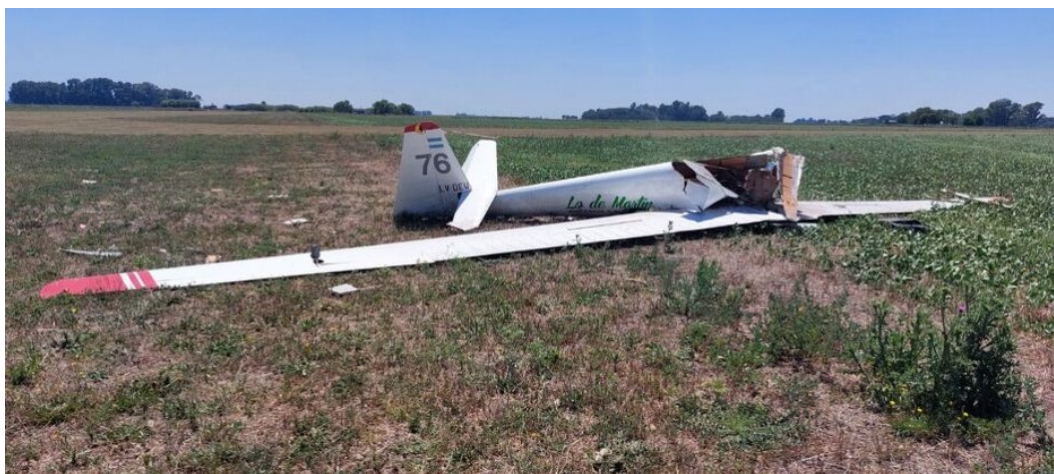
Figura 1. Posición final de la aeronave LV-DEW. Fuente: investigación JST

La posición final de los restos de la aeronave se ubicó dentro del predio del aeródromo de Rauch, concentrados a 30 metros del lateral de la pista 18/36. La orientación del morro de la aeronave era en dirección noreste.

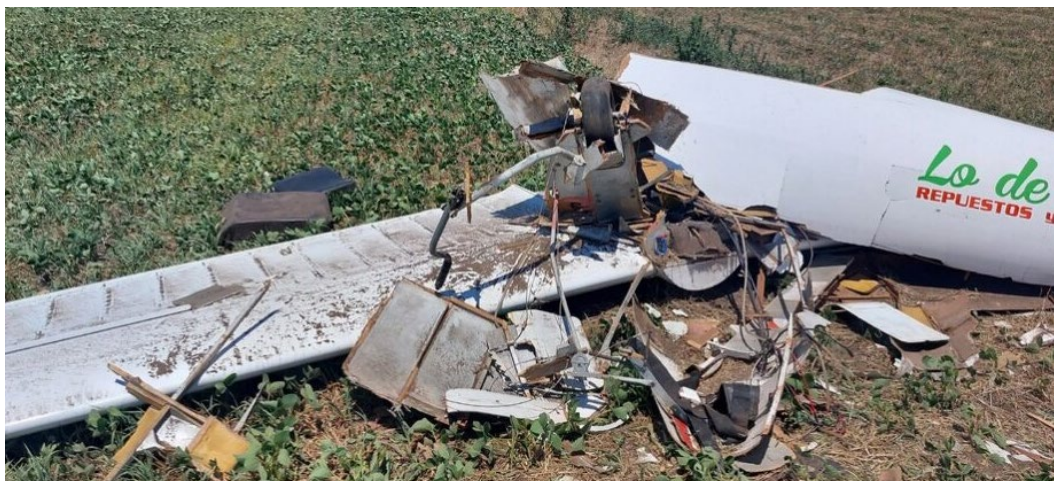
Destruída.

Figura 2. Daños en la aeronave, vista 1. Fuente: investigación JST

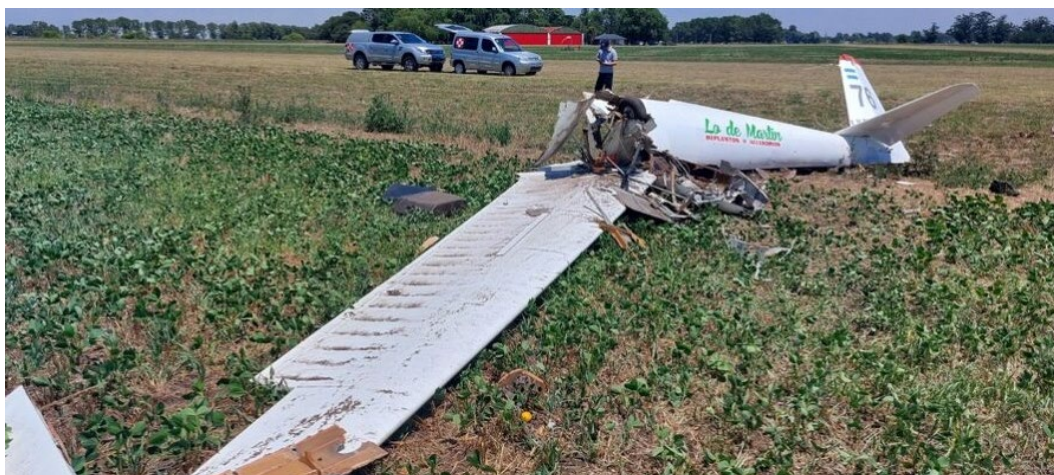
Figura 3. Daños en la aeronave, vista 2. Fuente: investigación JST

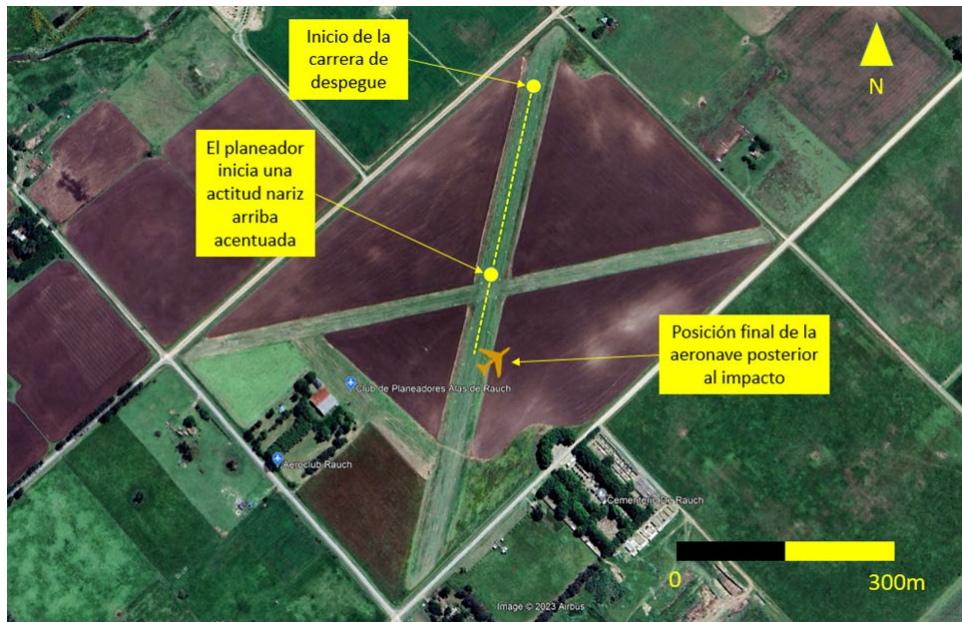
Durante la investigación de campo se recuperó un video de la carrera de despegue tomado por un observador que se encontraba ubicado en la cabecera de pista 18 del aeródromo. Allí se observó que el planeador despegó y mantuvo una altura de aproximadamente 1,5 metros respecto a la superficie del terreno, mientras el remolcador continuó en su carrera hasta lograr la velocidad necesaria para el despegue. Durante este trayecto, el planeador maniobró longitudinalmente en dos ocasiones para nivelarse por detrás del remolcador. En la segunda de estas correcciones de actitud, cuando el planeador se encontraba solicitando nariz arriba, el remolcador inició la maniobra de ascenso. En ese instante, se observó una elevación no controlada del planeador que luego completó un rizo y descendió abruptamente hasta tomar contacto con el terreno.

Figura 5. Trayectoria y posición final de la aeronave. Fuente: investigación JST

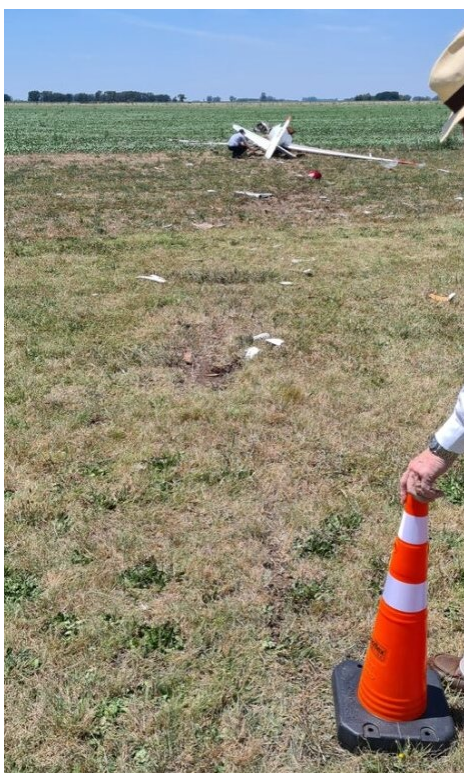
Con motivo de la investigación se llevaron a cabo mediciones de las marcas en el terreno y se constató que la aeronave se desplazó 40 metros desde el punto de contacto inicial hasta su posición final.

Figura 6. Marcas de arrastre en la pista de aterrizaje. Fuente: investigación JST

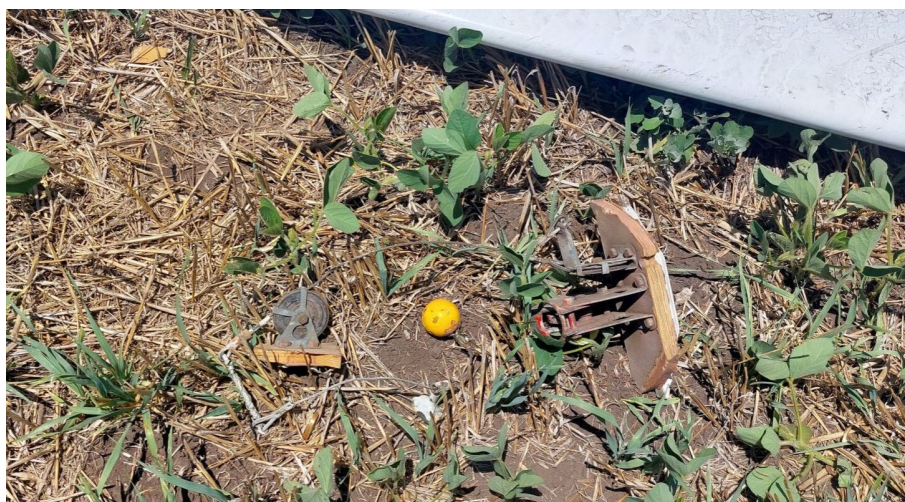
El equipo de investigación inspeccionó los restos de la aeronave y constató que el gancho de remolque y su conjunto de accionamiento se encontraban desprendidos de la zona de anclaje estructural.

Figura 7. Gancho de remolque. Fuente: investigación JST

Según se relevó, el cambio de actitud de nariz arriba del planeador fue abrupto, lo que tensó la cuerda de remolque y provocó que el remolcador se desviara hacia una actitud de nariz abajo (posición E en la figura 14). De acuerdo con los daños observados en el conjunto del gancho de remolque, se dedujo que la tensión de la cuerda alcanzó un punto en el que el anclaje estructural del conjunto falló. Respecto a la cadena cinemática de accionamiento del conjunto, la condición más probable es que, al momento de la falla estructural, se produjera el accionamiento de apertura del gancho como consecuencia de los esfuerzos superiores a los de diseño presentes en ese instante.

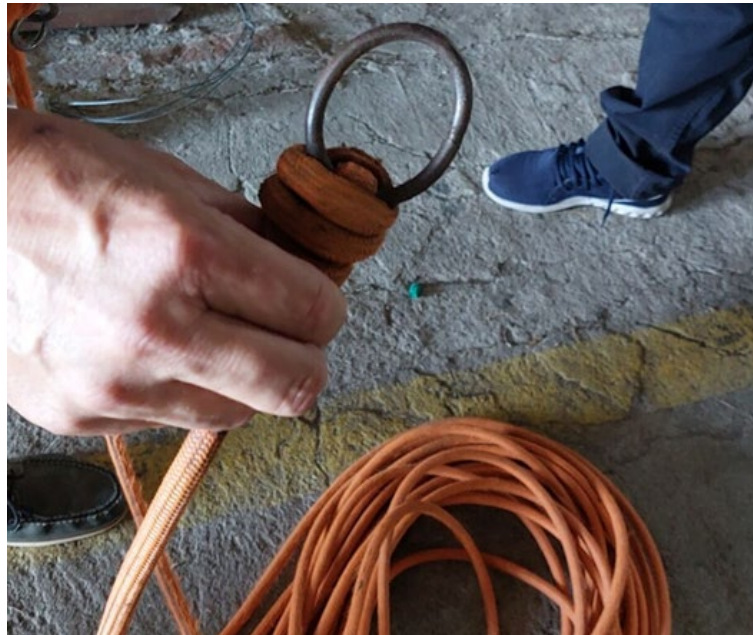
Con motivo de la investigación, se relevaron las condiciones de la cuerda de remolque y no se observaron fallas en la sujeción del aro de acople con el gancho de sujeción del planeador.

Figura 8. Aro de acople con gancho de sujeción. Fuente: investigación JST

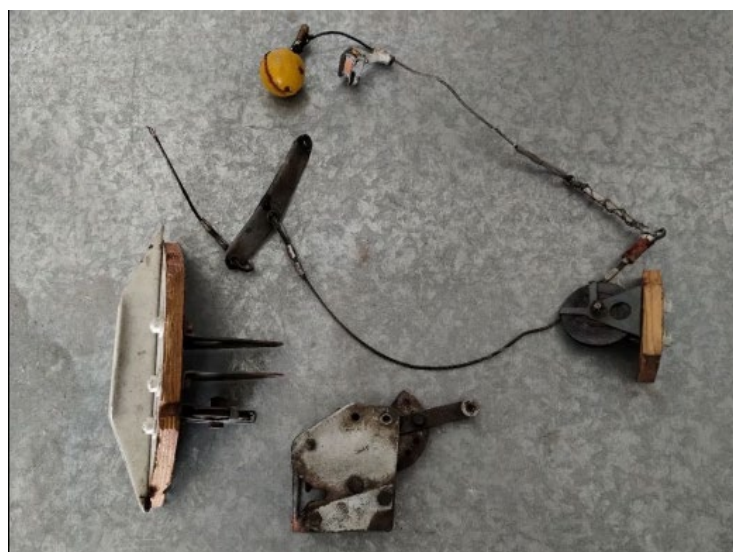
Figura 9. Conjunto gancho de remolque. Fuente: investigación JST

En la inspección inicial, no se observaron defectos evidentes, por lo que se procedió a realizar un ensayo conforme a los procedimientos establecidos en la Circular de Asesoramiento (CA) 43-54, emitida por la ANAC. El ensayo arrojó como resultado que la tensión de apertura con carga mínima era inferior a los valores de referencia establecidos.

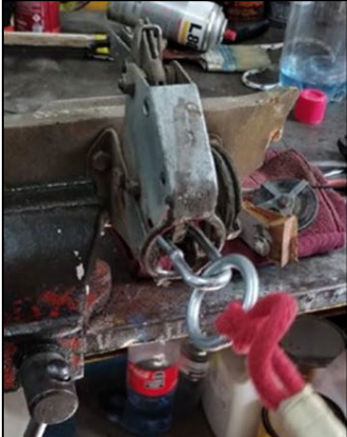
<i>Prueba de gancho de remolque</i>	<i>Valores de referencia de CA 43-54</i>	<i>Valor promedio obtenido</i>
<i>Carga mínima</i>	6,12 - 9,18 Kgf	4 Kgf
<i>Carga de 150 Kgf</i>	6,12 a 9,18 Kgf	7 Kgf

Figura 10. Ensayo de carga de apertura. Fuente: investigación JST

- ✓ La carga de apertura del gancho de remolque del planeador era menor a la indicada en la CA 43-54.
-

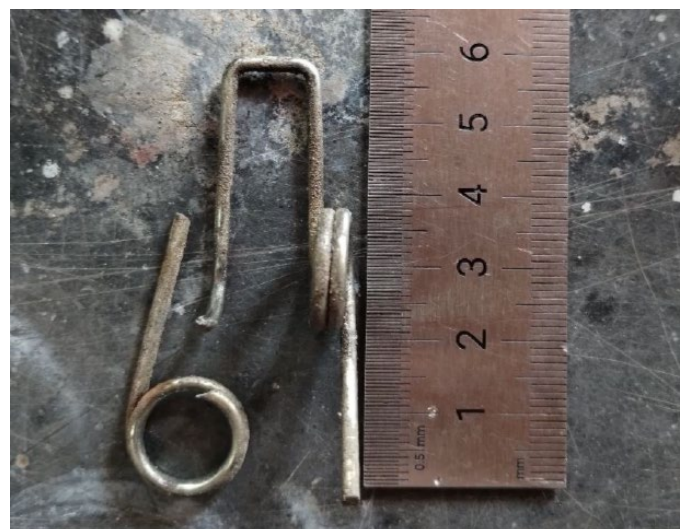
Durante la inspección visual no se identificaron desperfectos significativos, a excepción de un resorte fracturado. Esto podría explicar que la fuerza requerida para accionar el gancho fuera inferior a la estipulada por la CA 43-54 para los ensayos con carga mínima. Es importante destacar que la carga mínima de apertura hace referencia al esfuerzo ejercido sobre el comando de operación del gancho y no afecta la resistencia a la carga aplicada por el cable de remolque.

Figura 11. Resorte fracturado. Fuente: investigación JST

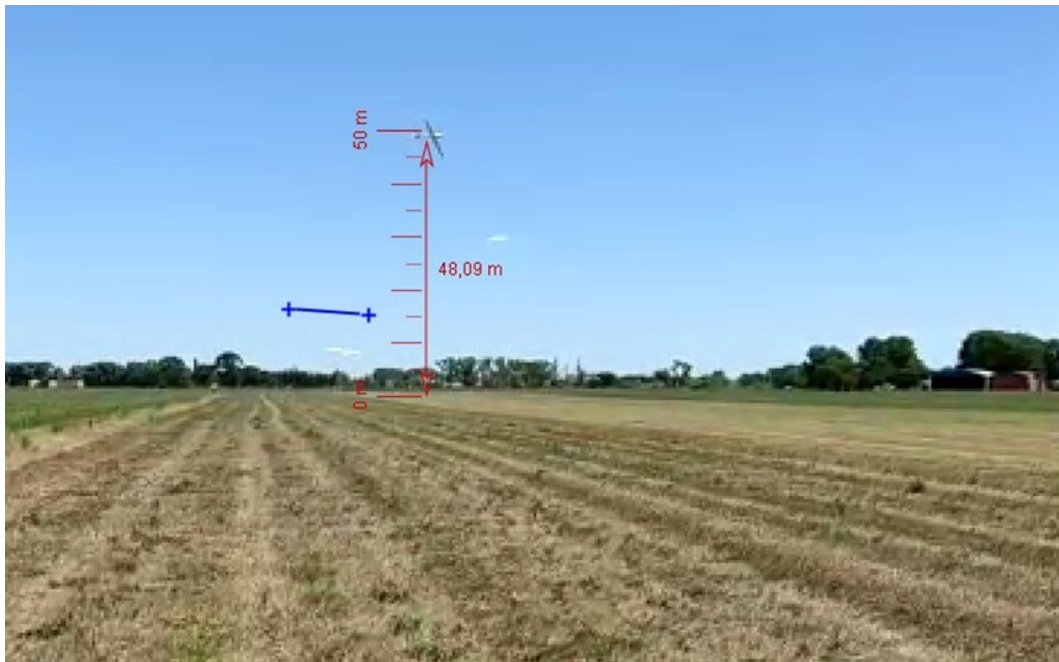
A partir del análisis de los registros fílmicos se determinó que en el apogeo del rizo la aeronave alcanzó una altitud de aproximadamente 48 metros antes de precipitarse contra el terreno.

Figura 13. Análisis de imágenes. Fuente: investigación JST

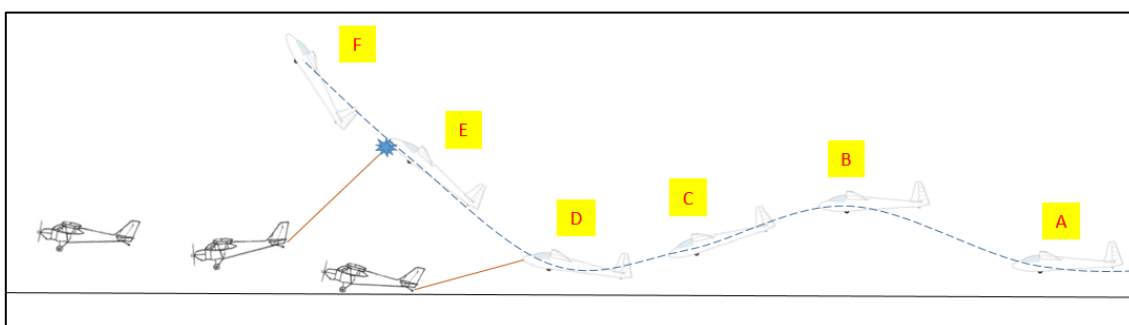
A través de los registros audiovisuales, la investigación determinó que, al inicio de la carrera de despegue el planeador se elevó y mantuvo una altura aproximada de 1,5 metros sobre la pista (posición A en la figura 14). No obstante, antes de que el remolcador iniciara el ascenso, el planeador ya presentaba una actitud de vuelo desestabilizada, con oscilaciones longitudinales en su trayectoria (posiciones B, C y D en la figura 14).

Figura 14. Actitud del planeador en el despegue. Fuente: investigación JST

- ✓ El despegue es una de las fases críticas del vuelo ya que el planeador está siendo remolcado y cualquier cambio de actitud debe ser corregido inmediatamente. Por esta razón, es fundamental enfatizar, tanto en el entrenamiento inicial como en el recurrente, las acciones para identificar situaciones de riesgo y las maniobras correctivas adecuadas, con el objetivo de lograr una aptitud de vuelo que permita operaciones seguras.
