Informe de Seguridad Operacional

SUCESO: Accidente

TÍTULO: Fallo o malfuncionamiento de sistema/componente (grupo motor).
JOUAV CW-100, matrícula AR-VNT-798, aeropuerto de La Plata, provincia de
Buenos Aires

FECHA Y HORA DEL SUCESO: 18 de marzo de 2023 a las 14:33 horas (UTC)

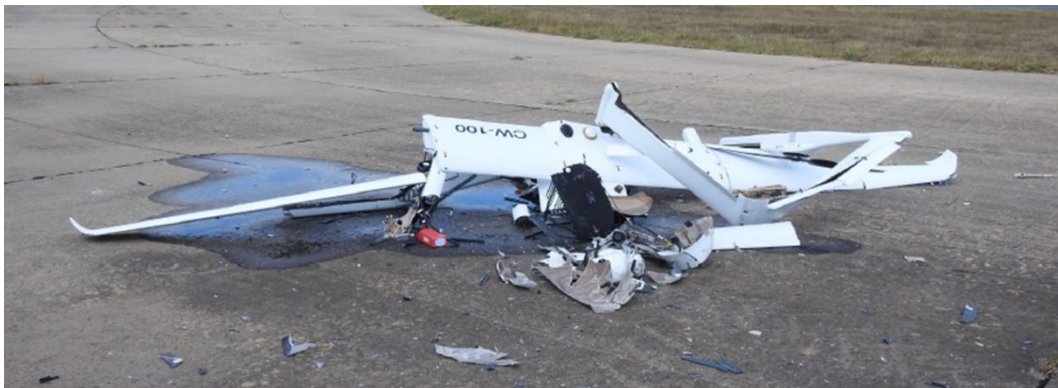
El accidente ocurrió en horario diurno y resultó en la destrucción total del VANT.

Figura 1. VANT CW-100 luego del accidente Fuente: investigación JST

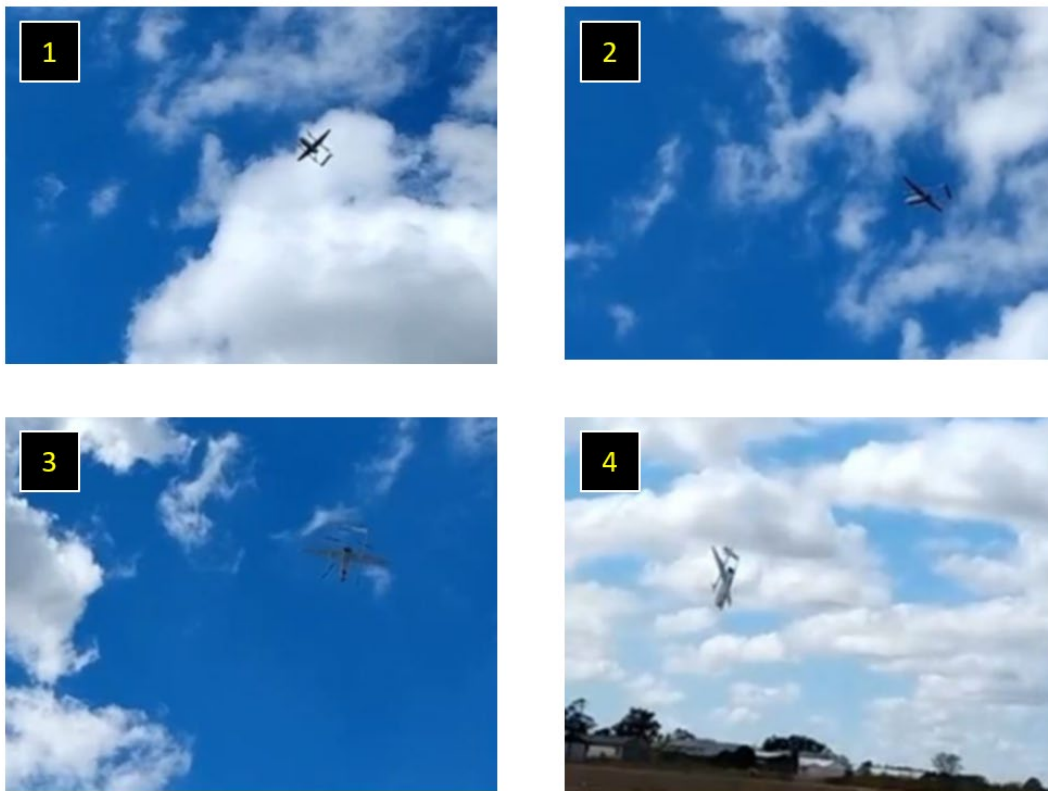
Durante la fase final de vuelo, en el aterrizaje, se registraron fallas en la aeronave, que comenzó a presentar inestabilidad asociada a una respuesta anómala del motor frontal derecho, perteneciente al sistema de rotores. Esta condición derivó en la pérdida de control y posterior impacto contra el terreno.

Figura 3. Secuencia de la pérdida de control de la aeronave. Fuente: investigación JST

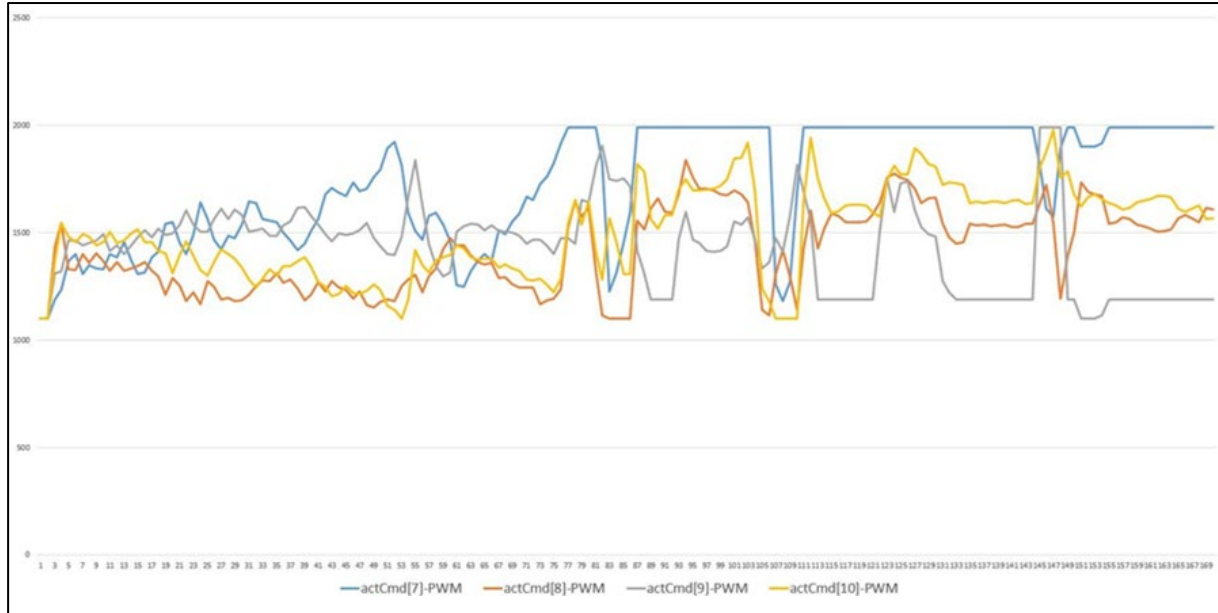
Figura 5. Análisis de datos. Fuente: investigación JST

- ActCmd 7 (color azul): motor delantero derecho
- ActCmd 8 (color marrón): motor delantero izquierdo
- ActCmd 9 (color gris): motor trasero izquierdo
- ActCmd 10 (color naranja): motor trasero derecho

Durante la etapa final del vuelo, se observó que la aeronave continuó enviando, en varias oportunidades, una señal de rotación completa al motor delantero derecho (línea azul), mientras que el control de vuelo mantenía una señal de baja velocidad para el motor trasero izquierdo (línea gris). Las señales PWM eran gestionadas por

Durante la fase de aterrizaje, la aeronave presentó una actitud inestable y anómala. El análisis conjunto de los datos registrados y las imágenes de la etapa final del vuelo permitió identificar un comportamiento anómalo del motor delantero derecho, que recibió múltiples señales de alta velocidad sin evidenciar una respuesta funcional correspondiente.

En paralelo, el sistema de control de vuelo continuó enviando señales PWM de baja velocidad al motor trasero izquierdo, y las señales correspondientes a los otros dos motores respondieron dentro de los parámetros esperados. Esta condición sugiere que el control de vuelo mantuvo el envío de comandos adecuados, y que no se registraron fallas en la emisión de las señales PWM.

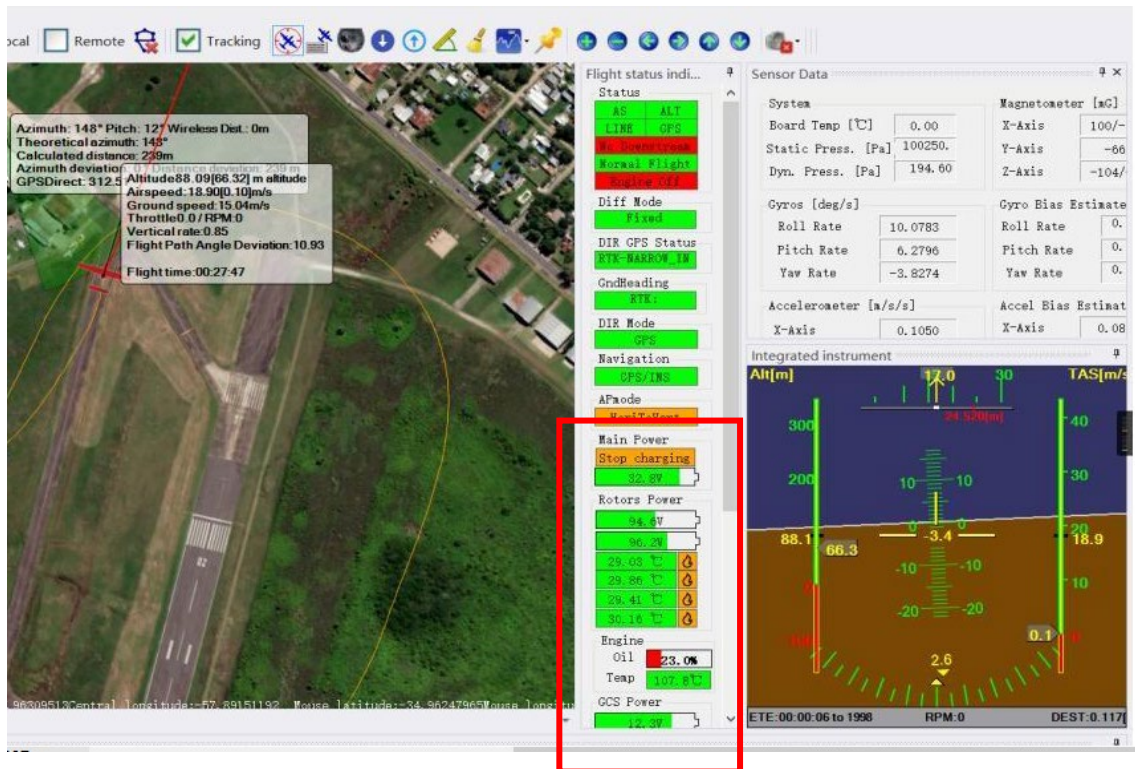
Durante la fase de aterrizaje, el sistema de potencia principal registraba una tensión de 32,8 V, mientras que el sistema de potencia de los rotores indicaba una tensión de 92,9 V.

Figura 6. Estado del sistema. Fuente: investigación JST

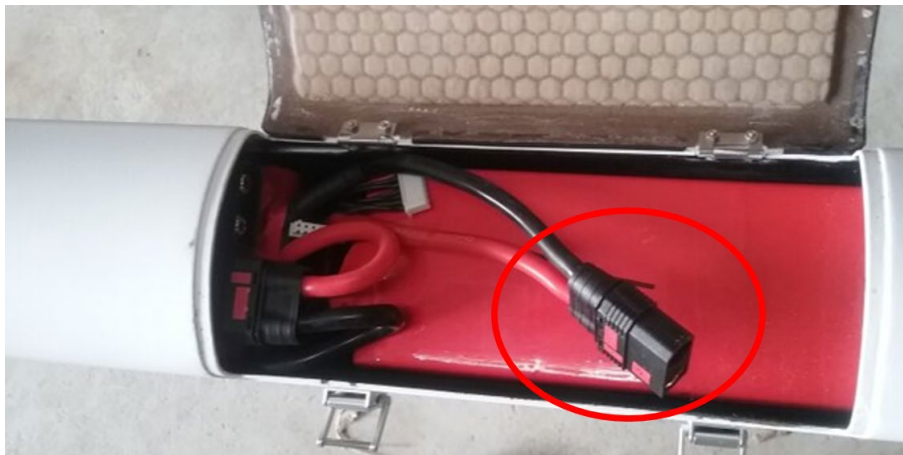
La aeronave cuenta con dos baterías por motor eléctrico, ubicadas en los brazos derecho e izquierdo, conectadas mediante conectores macho-hembra que aseguran la alimentación de cada unidad motriz (ver Figura 7). Además, dispone de una batería independiente para la aviónica, encargada de alimentar la computadora de misión. El estado de las baterías era administrado por la computadora a bordo, sin registrarse fallas al momento del accidente.

Figura 7. Conector de batería. Fuente: investigación JST

La investigación no logró determinar fehacientemente el origen de la falla en el motor delantero derecho, dado que los registros indican que seguía recibiendo señales PWM. No obstante, se considera posible una interrupción intermitente de señal en los conectores de alimentación de dicho motor, lo que podría haber provocado una pérdida de empuje en uno de los puntos de sustentación y, en consecuencia, la pérdida de control de la aeronave y el posterior impacto contra el terreno.

Como resultado del accidente, el fabricante realizó modificaciones en el sistema de anclaje de los conectores de las baterías. Estas modificaciones eliminaron la posibilidad de fallas debido a desconexiones de los conectores o pérdida de señal.

Como acción de mitigación, el fabricante modificó el diseño de los conectores de las baterías (fichas macho y hembra), con el objetivo de reducir el riesgo de desconexiones o pérdidas de señal eléctrica que pudieran afectar la operación de los motores.
