Informe de Seguridad Operacional

SUCESO: Accidente

TÍTULO: Pérdida de control en vuelo. *Pietenpol Aircamper*, matrícula LV-X676,
Metán, provincia de Salta

EXPEDIENTE: EX-2025-01477104- -APN-DNISAE#JST

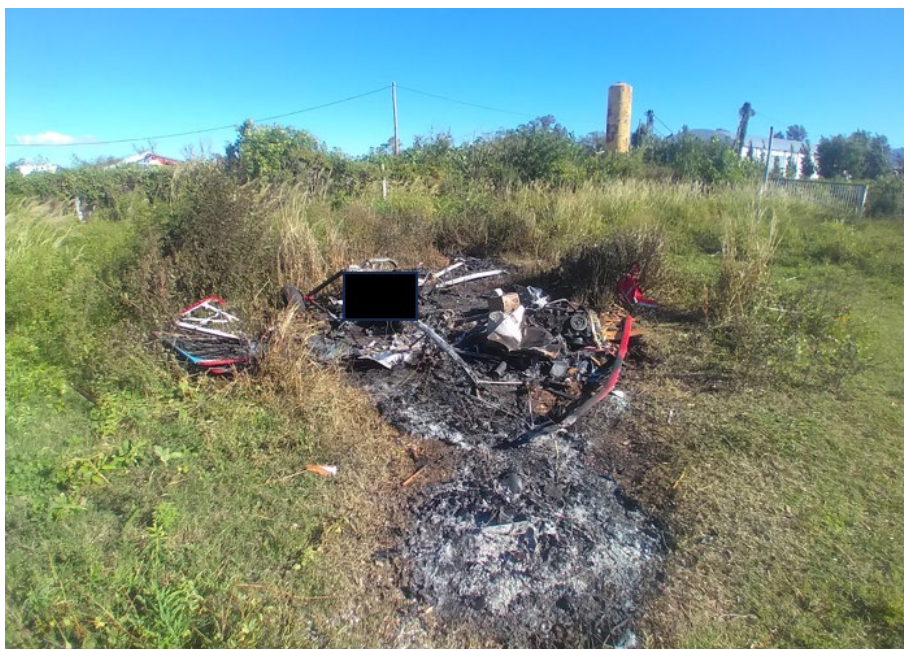
Figura 1. Posición final de la aeronave LV-X676. Fuente: investigación JST

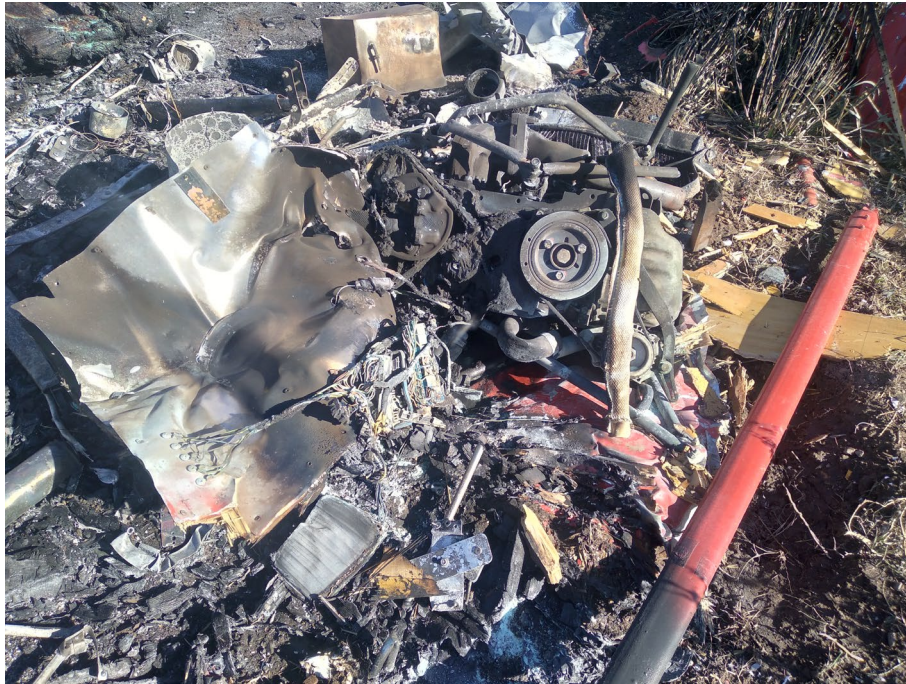
Destruído.

Figura 2. Daños en el motor. Fuente: investigación JST

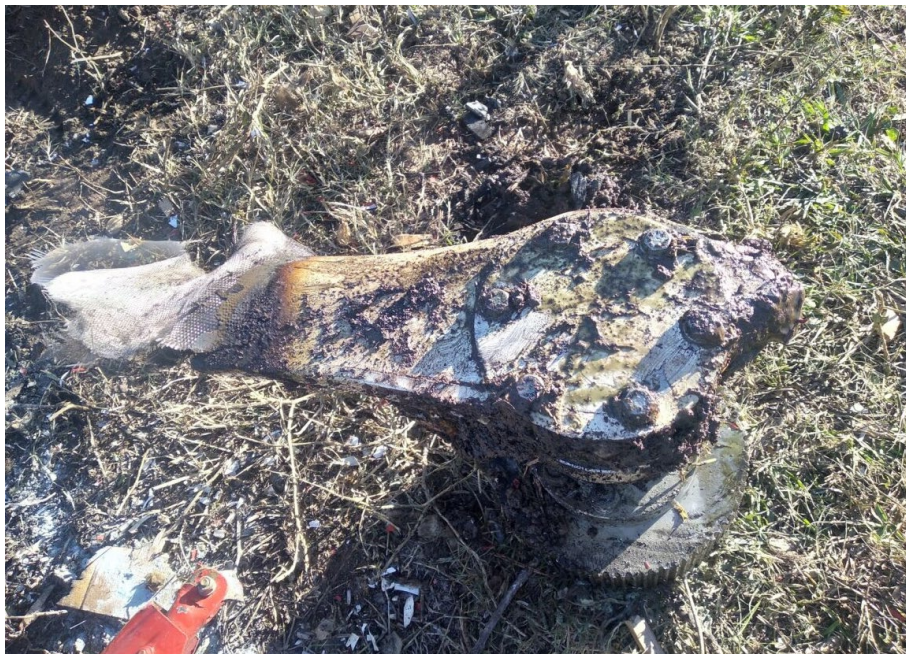
Destruída.

Figura 3. Daños en la hélice. Fuente: investigación JST

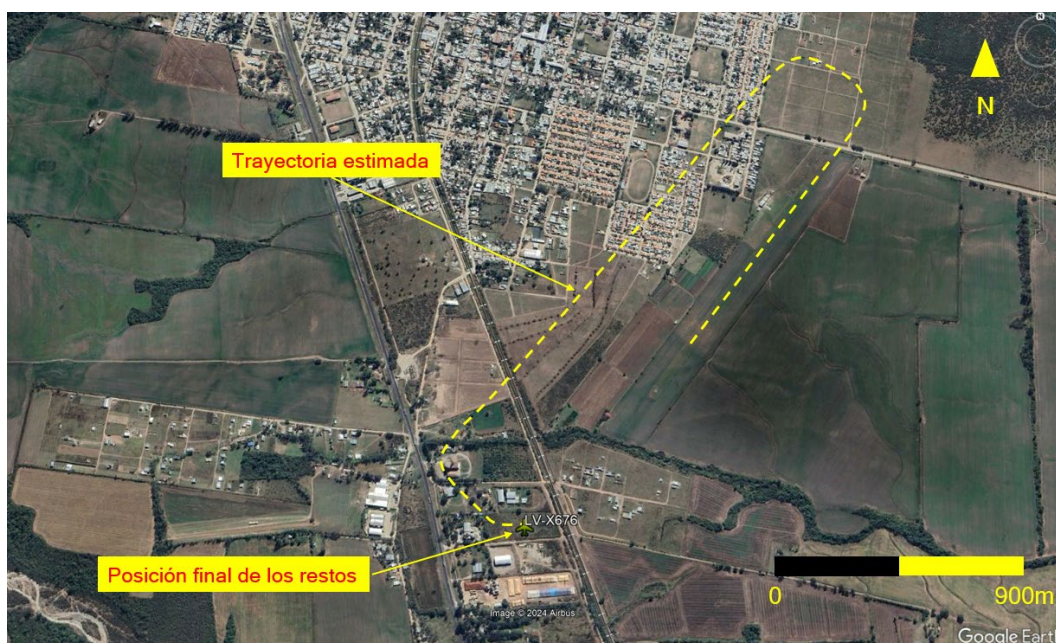
Los restos de la aeronave se encontraban concentrados (sin dispersión) a una distancia de 0,6 km del umbral de pista 04 del aeródromo de Metán. La ubicación coincidía con el punto de viraje de la trayectoria de básica a final en el circuito de aproximación.

Figura 5. Trayectoria estimada del vuelo. Fuente: investigación JST

De acuerdo con la investigación, aproximadamente a las 14:20 horas, la aeronave despegó desde la pista 22, ascendió y efectuó un viraje a la izquierda, posiblemente para incorporarse al tramo inicial del circuito de aproximación, con el objetivo de aterrizar en la pista 04. La información recopilada a través de entrevistas, junto con las características del impacto, sugiere una probable pérdida de control en vuelo durante el viraje de básica a final.

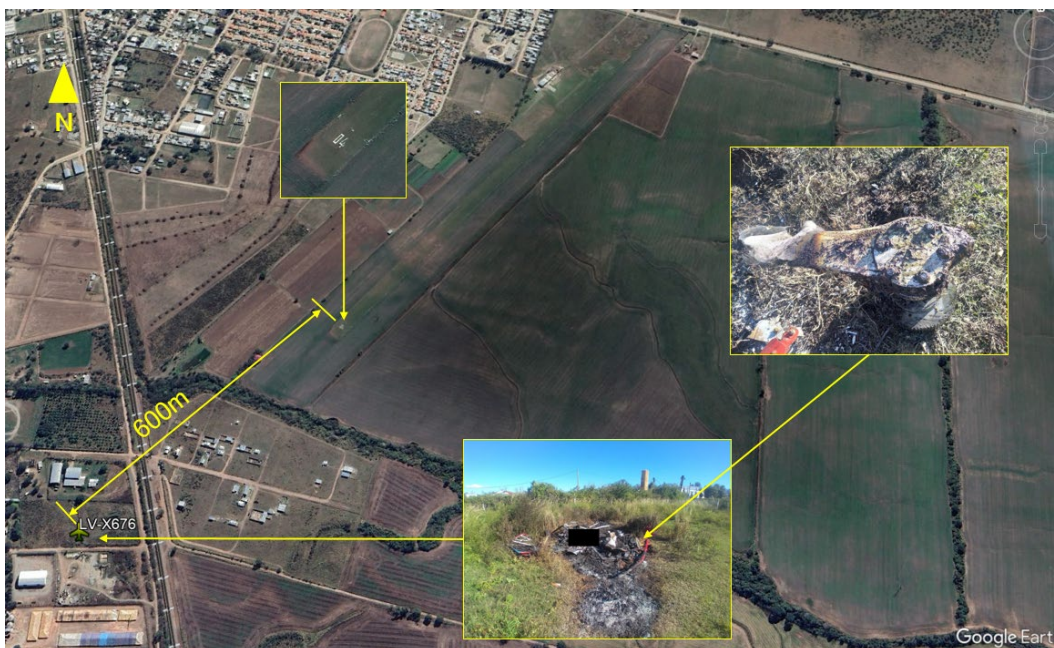
De acuerdo con el relevamiento realizado durante la investigación de campo, no se observaron marcas de deslizamiento en el terreno.

Figura 6. Ubicación final de los restos. Fuente: investigación JST

El relevamiento realizado durante la investigación de campo permitió constatar la ausencia de marcas de deslizamiento. Estos indicios sugieren una trayectoria de impacto con el terreno en un ángulo pronunciado. El estado en que quedó la aeronave indicó una elevada energía cinética al momento del impacto. Estas características, junto con la información recabada en entrevistas a testigos del accidente, son concordantes con una pérdida de control en vuelo durante el circuito de aproximación.
