# Informe de Seguridad Operacional

SUCESO: Accidente

TÍTULO: Excursión de pista. Piper PA-28, matrícula LV-LDR, Chacras del Faro (CDF), Comodoro Rivadavia, provincia de Chubut

FECHA Y HORA DEL SUCESO: 4 de mayo de 2023 a las 18:30 horas (UTC)

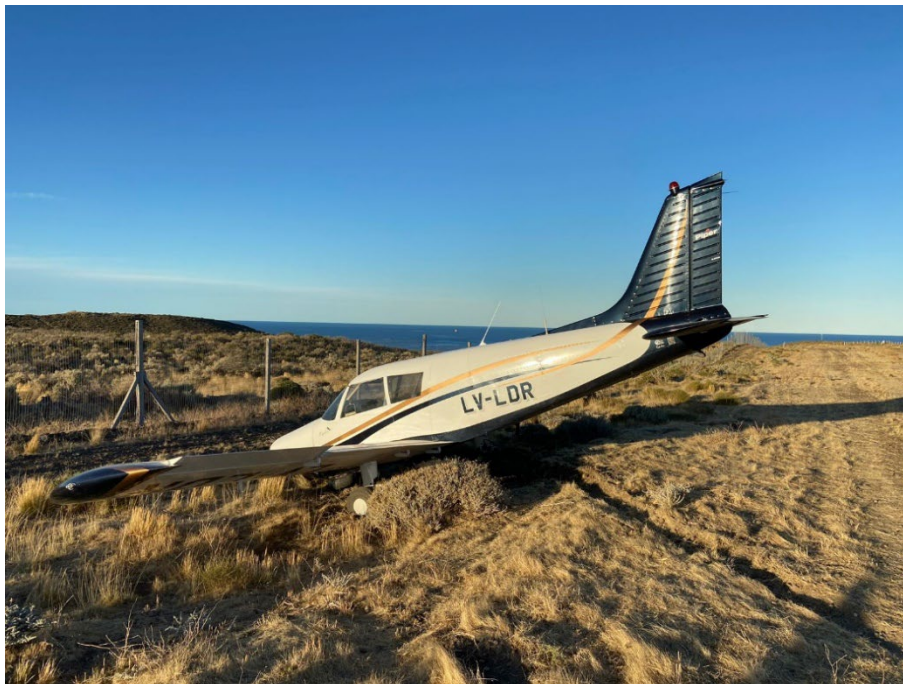
Aproximadamente a las 18:30 horas, durante la maniobra de aterrizaje por la pista 10, luego del contacto con la superficie, el piloto aplicó potencia para iniciar el nuevo despegue. En ese momento, no logró mantener el control direccional de la aeronave, que se desvió hacia el lateral izquierdo y salió de los márgenes de la pista. Como consecuencia, atravesó una hondonada que provocó el colapso del tren de nariz.

Figura 1. Posición final de la aeronave LV-LDR. Fuente: investigación JST

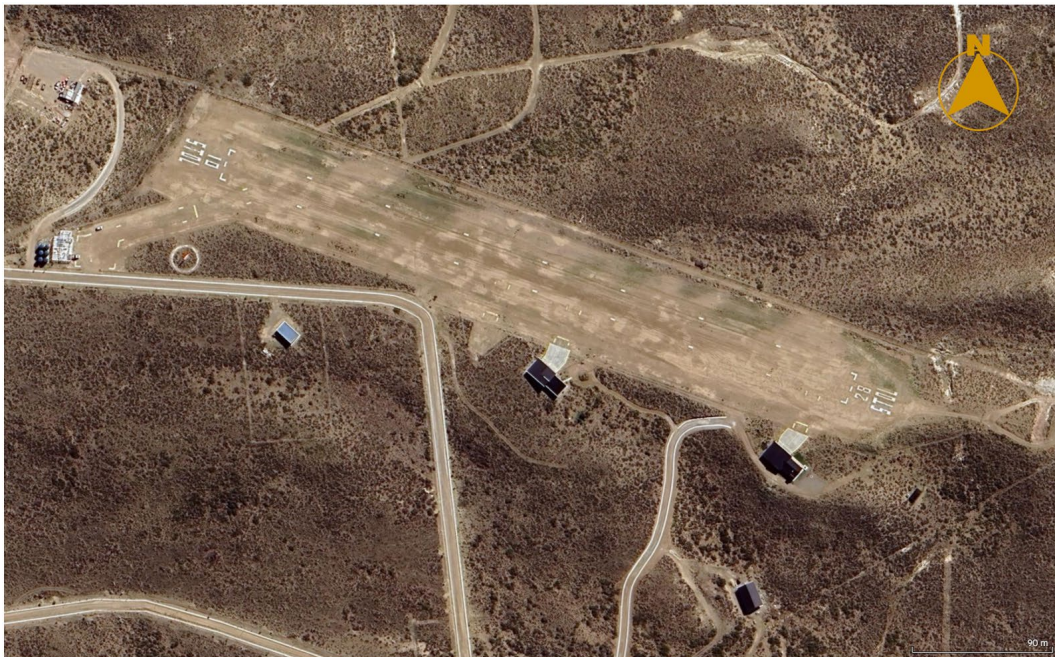
Hacia el lado izquierdo de la pista 10, medido desde su eje, el terreno se mantiene nivelado hasta aproximadamente 30 metros. A partir de ese punto, se presenta un desnivel de alrededor de un metro, seguido por una pendiente descendente que se prolonga en dirección a la costa.

Figura 3. Vista cenital del aeródromo. Fuente: investigación JST

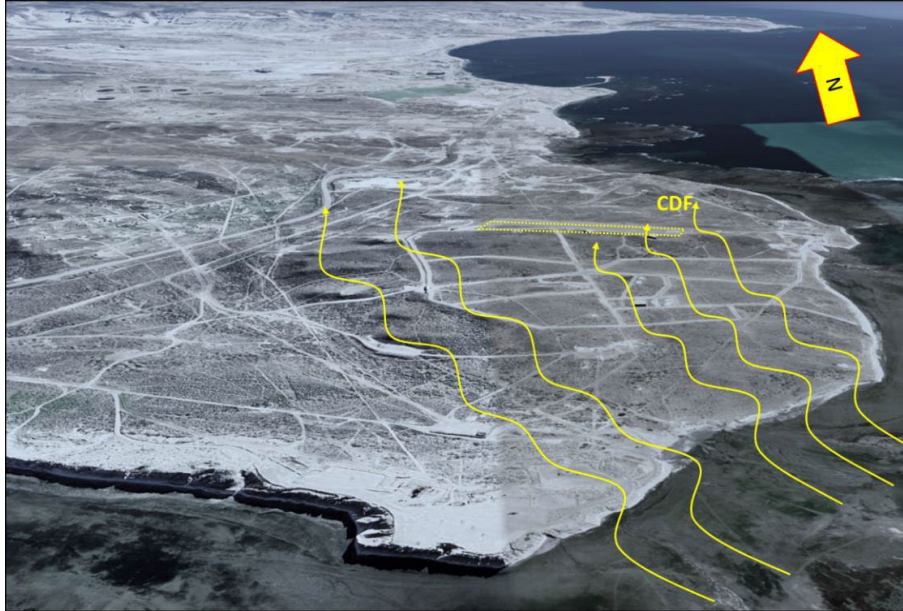
Los vientos del cuadrante sur y este, con dirección 160°, generan una componente de viento cruzado desde la derecha para las aeronaves que operan por la pista 10. La presencia de acantilados costeros de aproximadamente 30 metros de altura (ver

figura 4) puede inducir variaciones locales en la intensidad y dirección del viento, lo cual constituye un factor a considerar en la aproximación y el despegue.

Figura 4. Imagen satelital con representación esquemática de la circulación de los vientos.
