Informe de Seguridad Operacional

SUCESO: Accidente

TÍTULO: Fallo o malfuncionamiento de sistema/componente (no del grupo motor). Piper Pawnee PA-25-235, matrícula LV-MNB, zona rural de la localidad de San José, provincia de Córdoba

EXPEDIENTE: EX-2023-51598653- -APN-DNISAE#JST

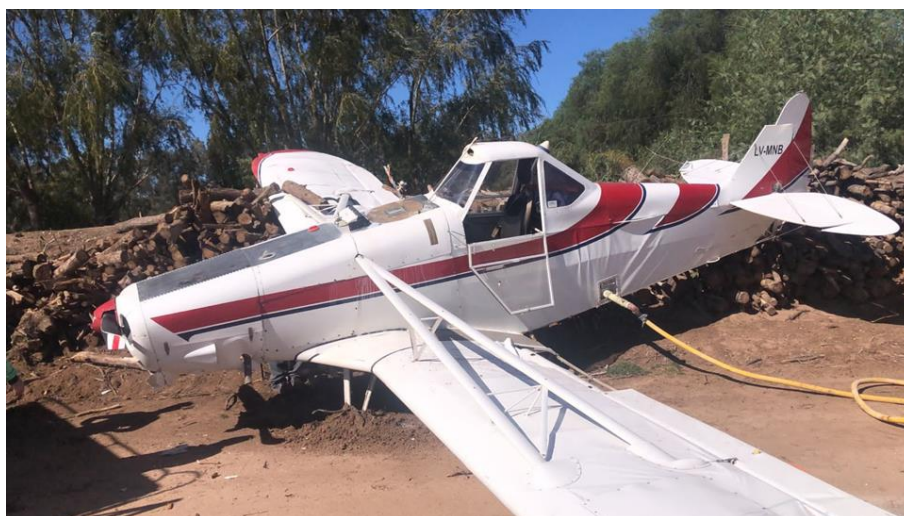
Tras recorrer aproximadamente 200 metros, la aeronave excedió los límites de la pista e impactó contra un montículo de leña ubicado en el margen izquierdo.

Figura 1. Posición final del LV-MNB. Fuente: investigación JST

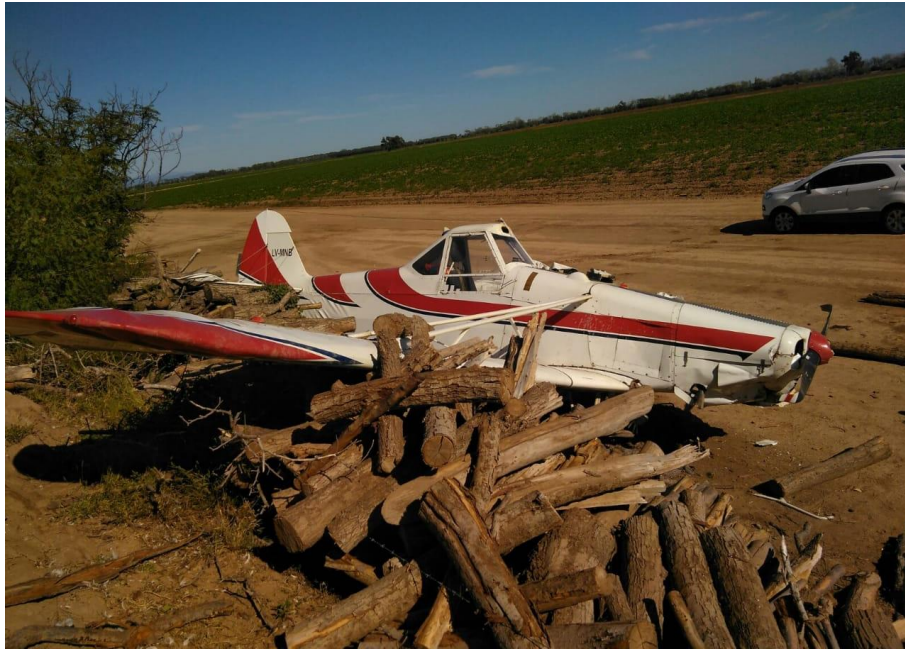
Como consecuencia del suceso, la aeronave resultó con daños de importancia en la hélice, el motor, las alas y el fuselaje. El piloto abandonó la aeronave por sus propios medios sin lesiones.

Figura 2. Daños en el LV-MNB. Fuente: Investigación JST

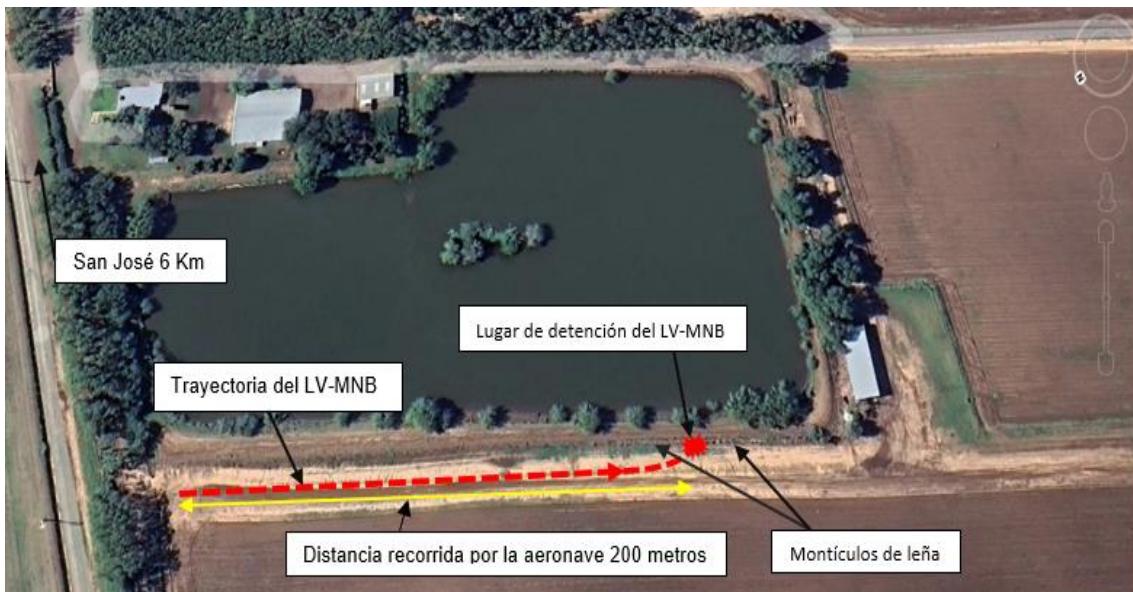
Figura 3. Vista aérea del lugar del suceso. Fuente: investigación JST

En el caso en investigación, aunque el campo eventual seleccionado era apto para la operación, la existencia de obstáculos insalvables en un sector de la pista introdujo peligros que aumentaron el riesgo asociado a la operación, lo que resultó en un impacto significativo en el tipo y la magnitud de los daños que tuvo la aeronave.

- ✓ La identificación adecuada de peligros, así como la evaluación y mitigación de riesgos es esencial para la seguridad de las operaciones agroaéreas que se desarrollan desde campos eventuales. En ese sentido, resulta fundamental que los explotadores agroaéreos implementen procedimientos sistemáticos para analizar las condiciones del entorno, considerando factores como el terreno, la proximidad a obstáculos y las condiciones climáticas, entre otros.

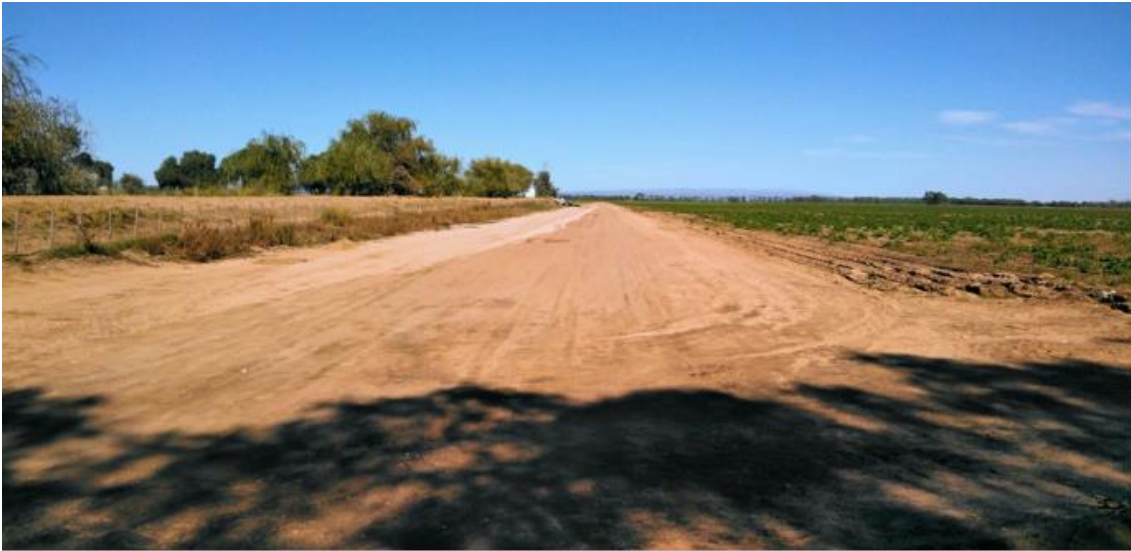
El día del suceso, el piloto realizó trabajos de aeroaplicación desde un campo eventual de tierra, con una orientación aproximada de 030/210 y dimensiones de 650 metros de largo por 30 metros de ancho. En la cabecera norte, una línea de

álamos altos obstaculizaba la trayectoria, por lo que decidió operar despegando hacia el sur, dado que el viento estaba prácticamente calmo.

Figura 4. Imagen tomada desde el sector norte del campo eventual. Fuente: investigación JST

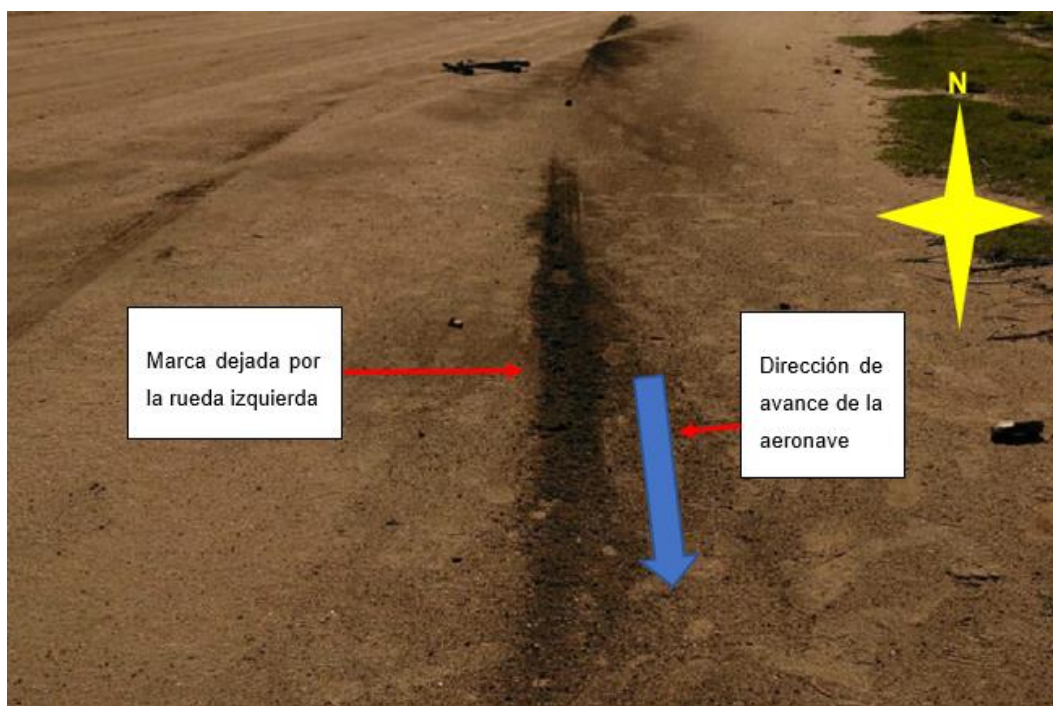
Se identificaron marcas de rodadura en la pista, correspondientes a ambas cubiertas del tren principal, en la fase final de la carrera de despegue y previas al impacto contra los montículos de leña.

Figura 5. Marcas de las ruedas del tren de aterrizaje en la pista antes del impacto. Fuente: investigación JST

El análisis de las marcas dejadas por la rueda del tren de aterrizaje principal izquierdo indica que, en el momento del impacto de la puntera del ala izquierda contra el montículo de leña, la rueda no se había separado completamente del eje correspondiente. El desprendimiento total de la rueda ocurrió en un intervalo comprendido entre el impacto de la puntera del ala izquierda contra la pila de leña, el giro de 180 grados de la aeronave y su detención final.

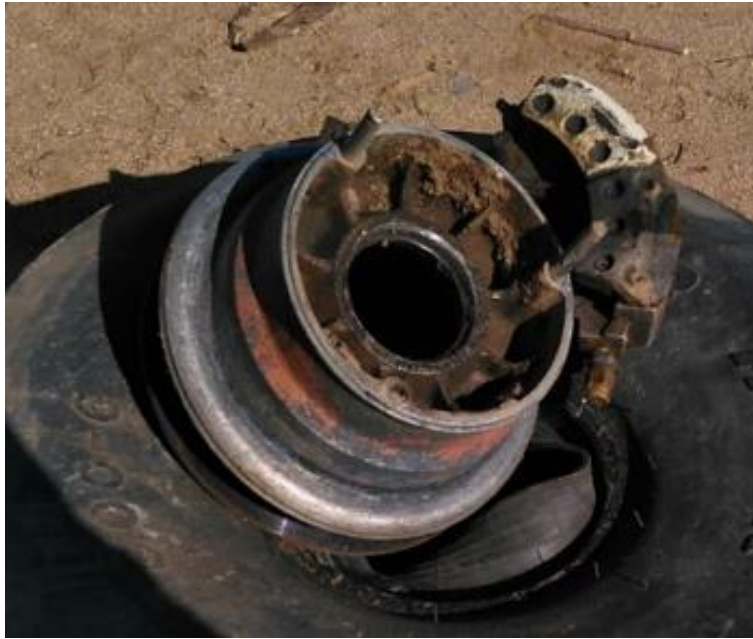
Durante la inspección de la aeronave se comprobó que la rueda izquierda del tren de aterrizaje no estaba alineada con el eje correspondiente. Con motivo de la investigación, se recorrió la pista con el objetivo de buscar los componentes faltantes de la rueda, pero no se encontraron todas las partes del conjunto.

Figura 6. Media llanta interior de la rueda izquierda. Fuente: investigación JST

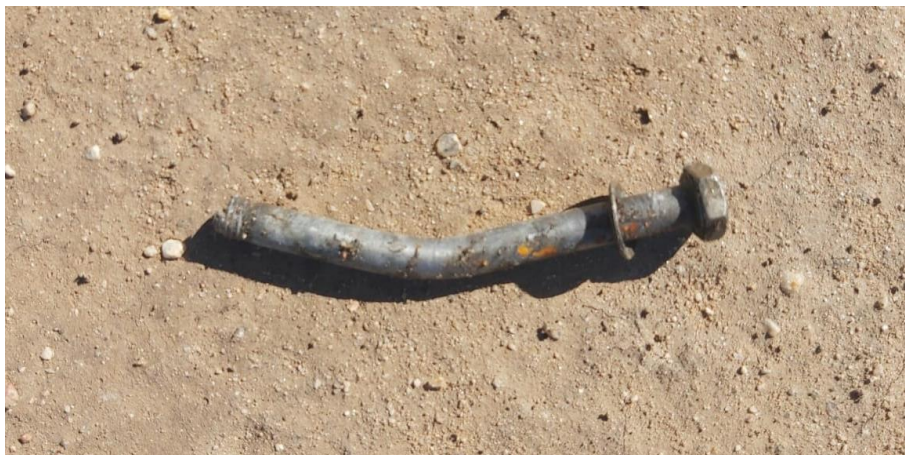
Figura 7. Uno de los tres pernos que unían las dos medias llantas de la rueda izquierda.

En la inspección se verificó que dos de los tres pernos de fijación permanecían en sus alojamientos, mientras que el tercero se encontraba desprendido a 25 metros del punto de detención final de la aeronave. Los tres pernos presentaban fracturas en la zona de las roscas. No se localizaron fragmentos de rosca ni las tuercas correspondientes. Asimismo, no se hallaron la media llanta exterior (5), el cojinete de copa (6) ni el rodamiento cónico (7).

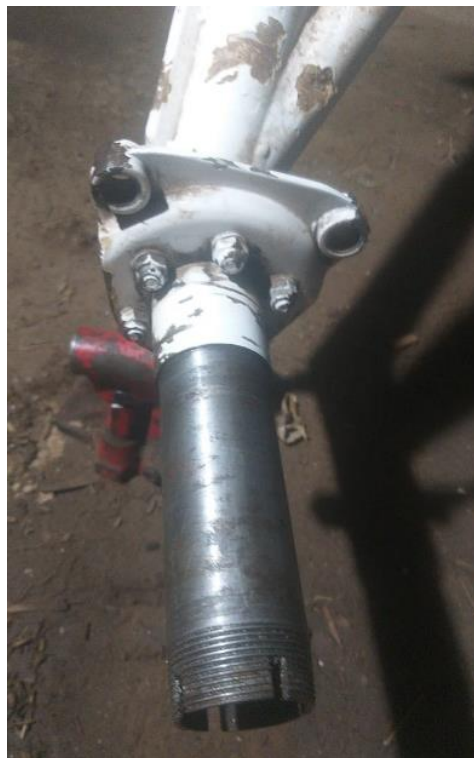
Figura 9. Eje del tren principal izquierdo del LV-MNB. Fuente: investigación JST

5. El sentido de giro de la rueda coincidió con el sentido de desenroscado de la tuerca de ajuste. Al no encontrarse la chaveta colocada y, considerando que el ajuste normal de la tuerca sobre el rodamiento cónico es mínimo, el giro de la rueda facilitó que la tuerca se desenroscara completamente del eje.

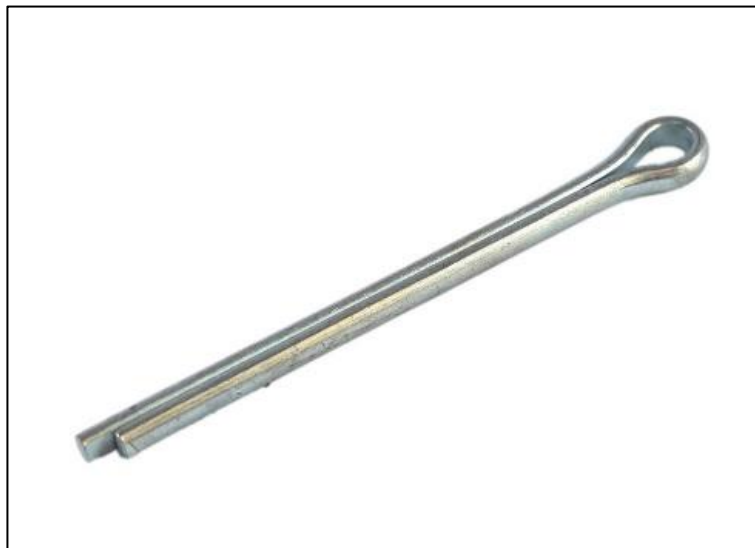
Figura 14. Chaveta similar a la utilizada en el LV-MNB, destinada para prevenir el desenroscado de la tuerca de ajuste. Fuente: investigación JST

1. La tuerca de ajuste se enroscó en el eje del tren de aterrizaje hasta hacer tope en el rodamiento cónico. El torque aplicado sobre dicha tuerca fue mínimo, dado que el ajuste se realiza manualmente.
2. A continuación, debería haberse insertado una chaveta (ver figura 14) a través de uno de los seis orificios de la tuerca, que atraviesa el eje del tren de aterrizaje por un orificio similar. Al sobresalir por el otro extremo, se dobla a 90 grados para que quede trabada y no se salga.
3. Es probable que la chaveta no estuviera colocada, o que se cortara o saliera durante la carrera de despegue del LV-MNB. La ausencia de este componente pudo haber sido el factor desencadenante del suceso.
4. Ante la falta de la chaveta y sin un mecanismo que asegurara la posición de la rueda, no existió un elemento que impidiera que la tuerca de ajuste se

desenroscara, permitiendo que la rueda se desplazara hacia afuera hasta su separación total.

- Luego de iniciar la carrera de despegue, aproximadamente a 200 metros de la cabecera norte, la aeronave viró hacia la izquierda, salió de los límites de la pista e impactó contra un montículo de leña
- Al momento del arribo de los investigadores al lugar del suceso, la rueda izquierda no se encontraba instalada en la aeronave
- Parte de los componentes del conjunto de la rueda no fueron hallados en el lugar del suceso
- Es altamente probable que la ausencia de la chaveta, que impide que la tuerca de ajuste se desenrosque, haya sido el factor desencadenante del accidente
