Informe de Seguridad Operacional

SUCESO: Accidente

TÍTULO: Pérdida de control en vuelo. Robinson R44, matrícula LV-KBH, San Carlos de Bolívar, provincia de Buenos Aires

FECHA Y HORA DEL SUCESO: 18 de junio del 2023 a las 20:31 horas (UTC)

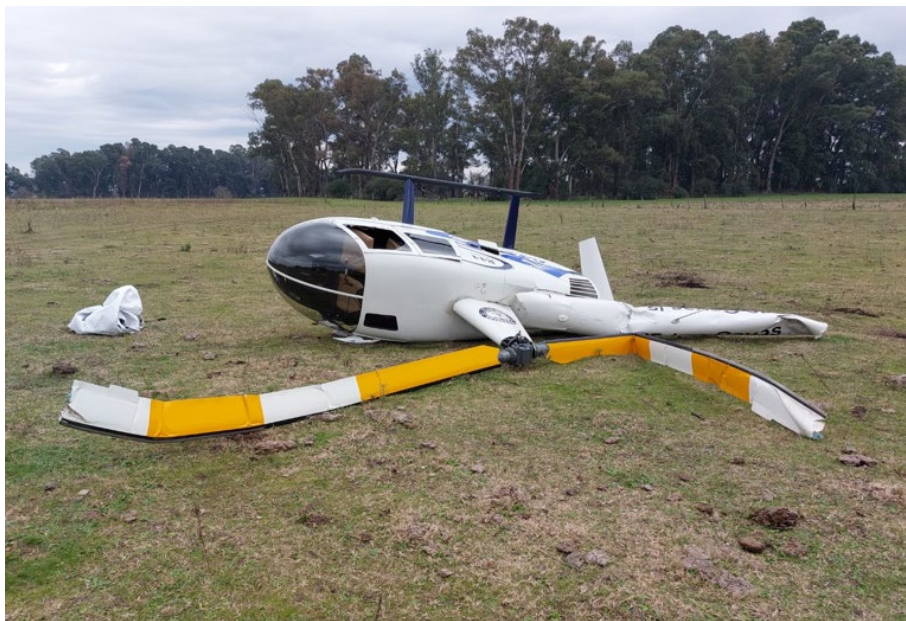
Figura 1. Posición final de la aeronave accidentada. Fuente: investigación JST

La aeronave resultó con daños de importancia como consecuencia del suceso.

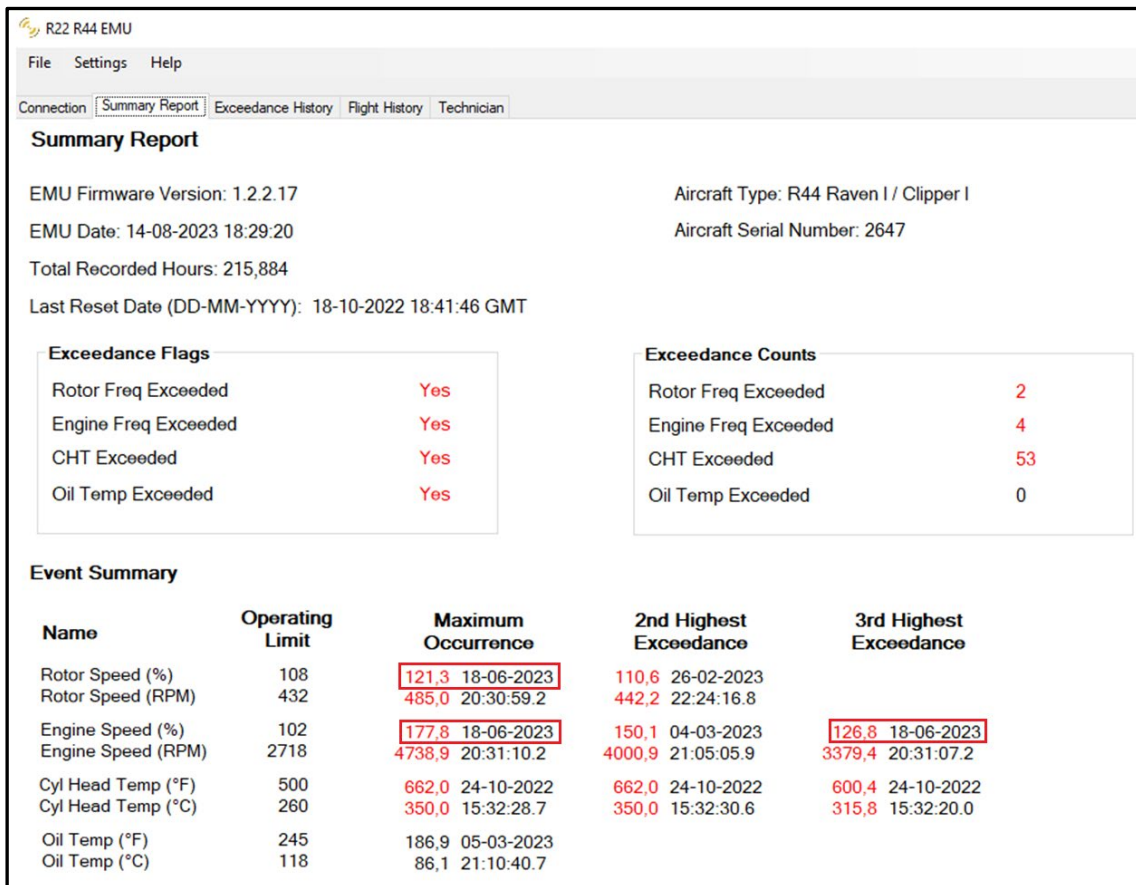
Del procesamiento de los datos se desprende que, previo al vuelo del accidente, la EMU registró los siguientes eventos:

- Un exceso de RPM del rotor
- 53 excesos de temperatura de la cabeza del cilindro

Figura 6. Reporte de excedentes. Fuente: investigación JST

No se encontró documentación que acreditara que un mecánico hubiera llevado a cabo esta verificación antes del vuelo del accidente.

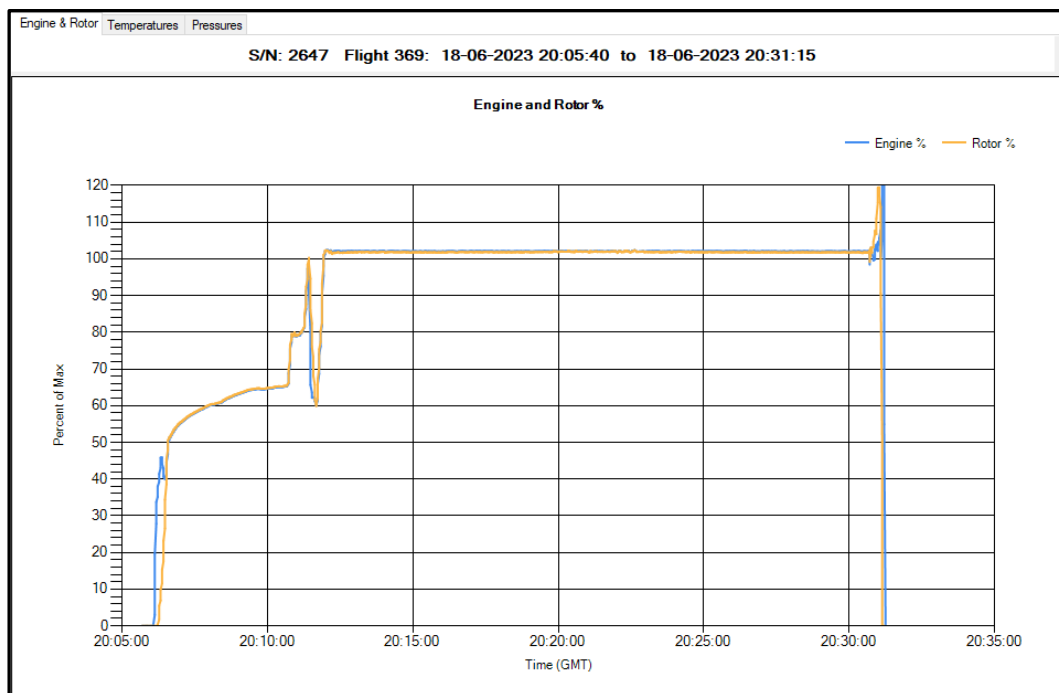
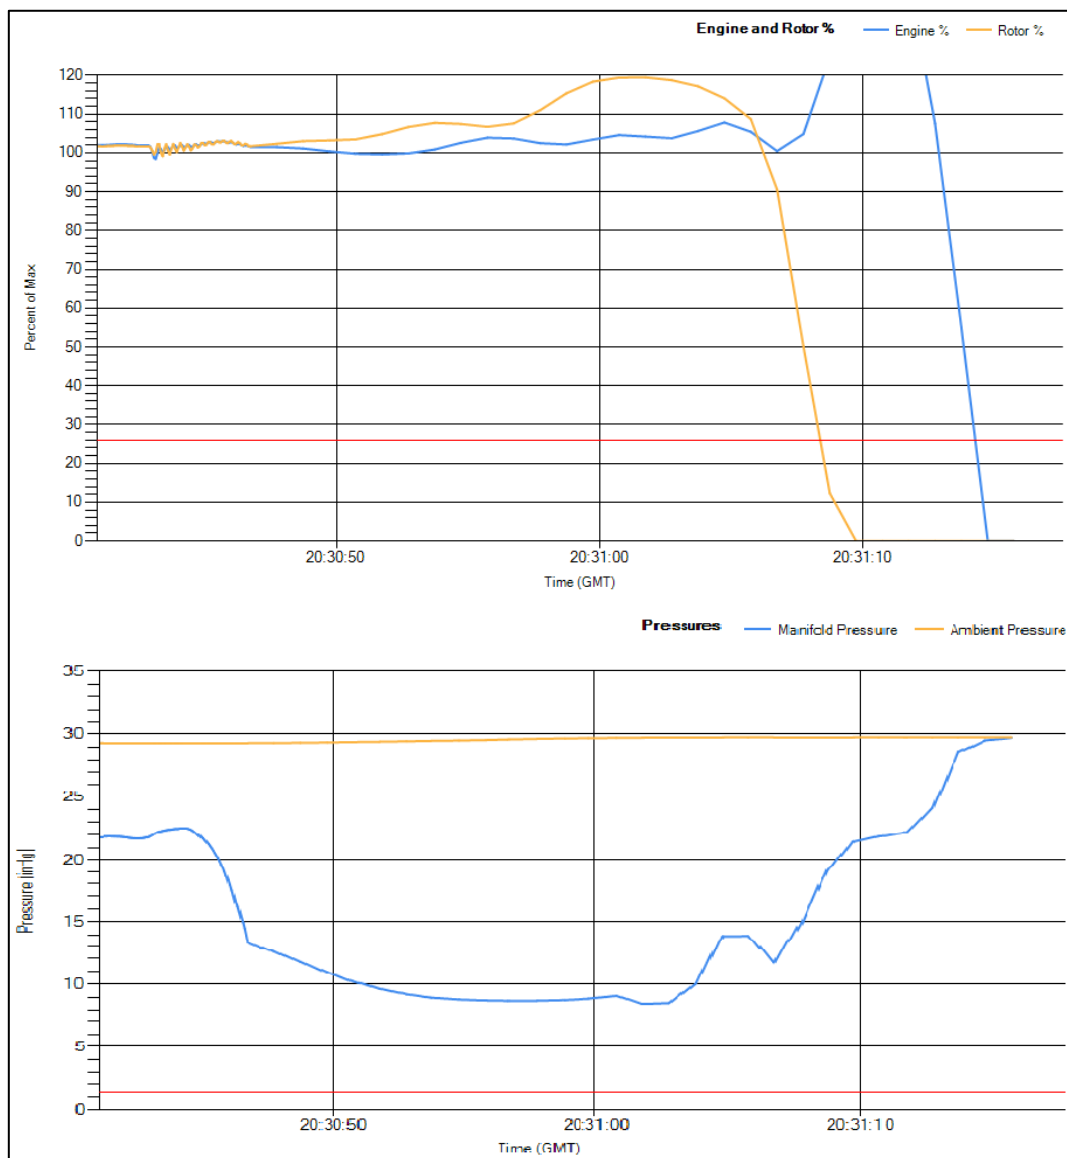
Por otro lado, según la información registrada por la EMU, durante el vuelo del accidente se detectaron valores que superaron los límites máximos permitidos en las RPM del motor y del rotor.

Figura 9. Gráfico del vuelo del accidente. Fuente: investigación JST

Figura 10. Gráfico del inicio de la emergencia y aterrizaje. Fuente: investigación JST

Según los datos registrados, el *governor* respondió a las condiciones de vuelo y realizó los ajustes de RPM del motor en concordancia con las variaciones de RPM del rotor, sin que se evidenciaran fallas en su funcionamiento:

- A las 20:30:47, las RPM del motor disminuyeron y las del rotor aumentaron, en un patrón compatible con bajar el colectivo. No se registró intervención manual sobre el acelerador.
- A las 20:30:53, el *governor* abrió el acelerador al tiempo que se elevaba el colectivo, mientras el rotor giraba a alta velocidad. En ese momento, el

motor, con carga reducida, alcanzó temporalmente el 105 % de sus RPM. A partir de ese momento, las RPM del rotor comenzaron a disminuir.

- A las 20:30:56, al bajar nuevamente el colectivo, las RPM del rotor aumentaron. El *governor* ajustó el acelerador y mantuvo las RPM del motor entre 103 % y 105 %.
- A las 20:31:01, las RPM del rotor alcanzaron un valor máximo de 120 %. El piloto elevó el colectivo, que provocó una reducción progresiva de las RPM del rotor. En forma simultánea, las RPM del motor se incrementaron hasta alcanzar un valor máximo de 116 %, antes de que el *governor* redujera el acelerador o el rotor comenzara a transmitir carga al motor.
- A las 20:31:06, se produjo el impacto contra el terreno. El frenado abrupto del rotor generó un aumento súbito de las RPM del motor, que alcanzaron un valor de 172 %.

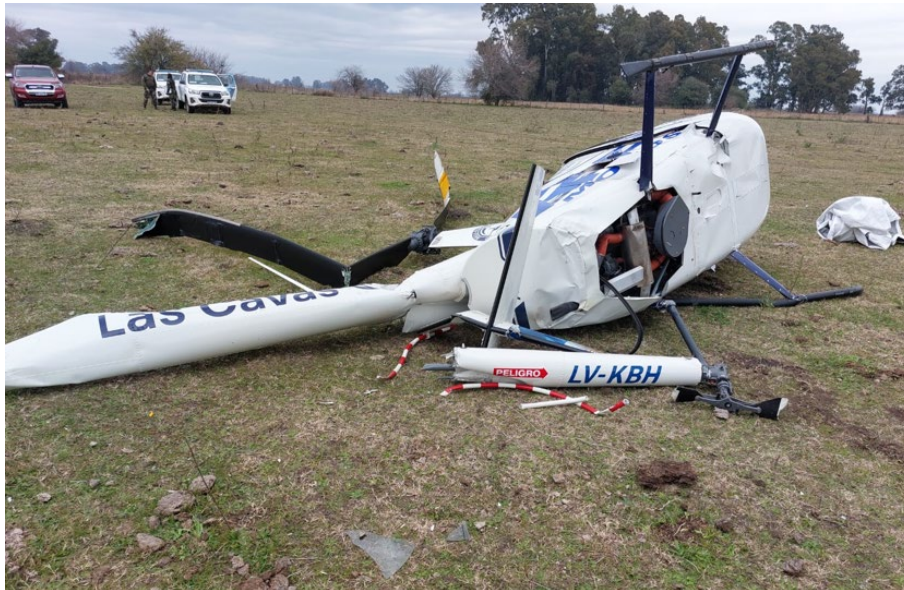
Los daños observados en la aeronave y las marcas presentes en el terreno indicaron que el botalón de cola tuvo daños compatibles con el impacto de una pala del rotor

principal. Este contacto habría provocado la separación de la sección de popa, con daño estructural en el empenaje y en las palas del rotor de cola.

Las palas del rotor principal también mostraron daños característicos de contacto con el terreno. Asimismo, se verificaron daños en el tren de aterrizaje, compatibles con un contacto brusco contra la superficie.

Figura 12. Posición final de la aeronave. Fuente: investigación JST

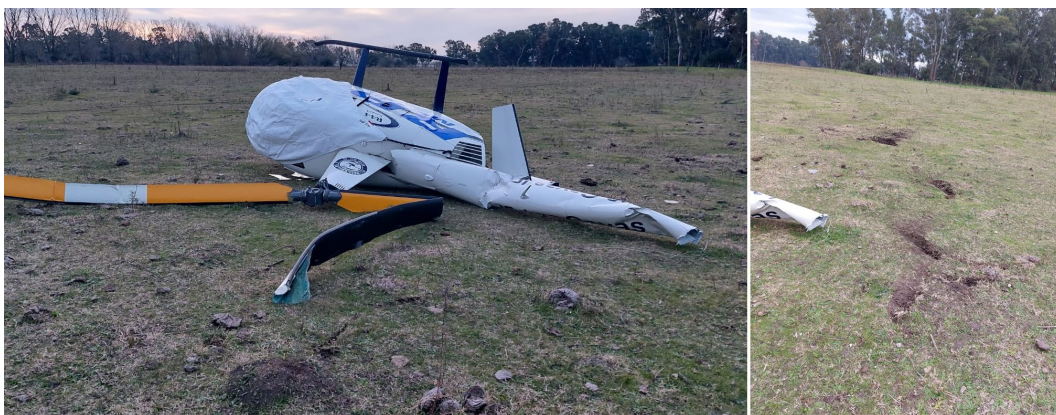
Figura 13. Daños en la aeronave y marcas sobre el terreno. Fuente: investigación JST

El exceso de RPM del rotor pudo haber reducido la eficacia aerodinámica de las palas, especialmente en los extremos, provocando un incremento del régimen de descenso vertical. Esta condición podría haber llevado al piloto a desacelerar verticalmente la aeronave mediante una aplicación combinada de cíclico y colectivo. La interacción entre esta maniobra y el contacto con el terreno habría ocasionado el descenso de la puntera de una pala hasta impactar contra el cono de cola, lo que produjo el corte del botalón.

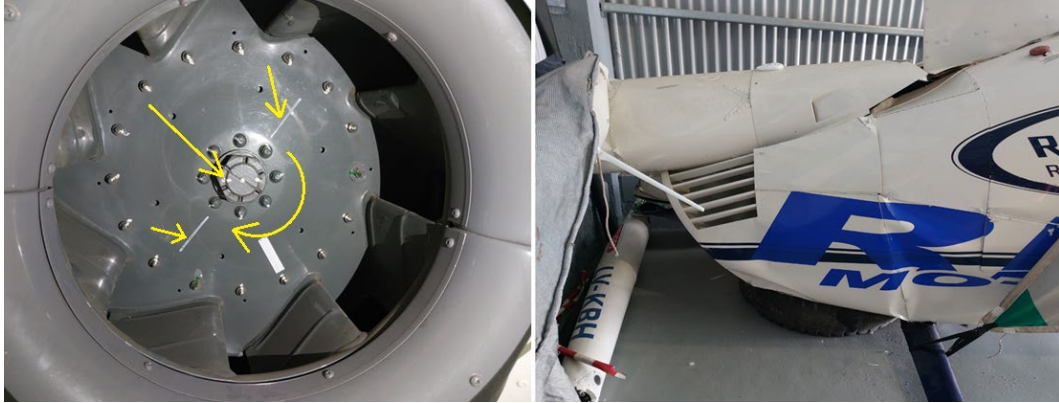
Por otro lado, se observó que las marcas de balanceo en el ventilador de enfriamiento del motor (*fan*) se encontraban desalineadas. Esta condición podría indicar que el componente no se encontraba correctamente balanceado. No

obstante, también es posible que la desalineación haya sido consecuencia del impacto contra el terreno con el *fan* aún en rotación.

Figura 14. Marcas de balanceo. Fuente: investigación JST

Por otra parte, las vibraciones podrían haber estado vinculadas con un desbalanceo en el *fan* de enfriamiento del motor, ya que se observaron marcas de balanceo desalineadas. Este tipo de desbalanceo puede generar vibraciones de alta frecuencia, aunque no coinciden necesariamente con las características descritas por el piloto que motivaron la maniobra de autorrotación.

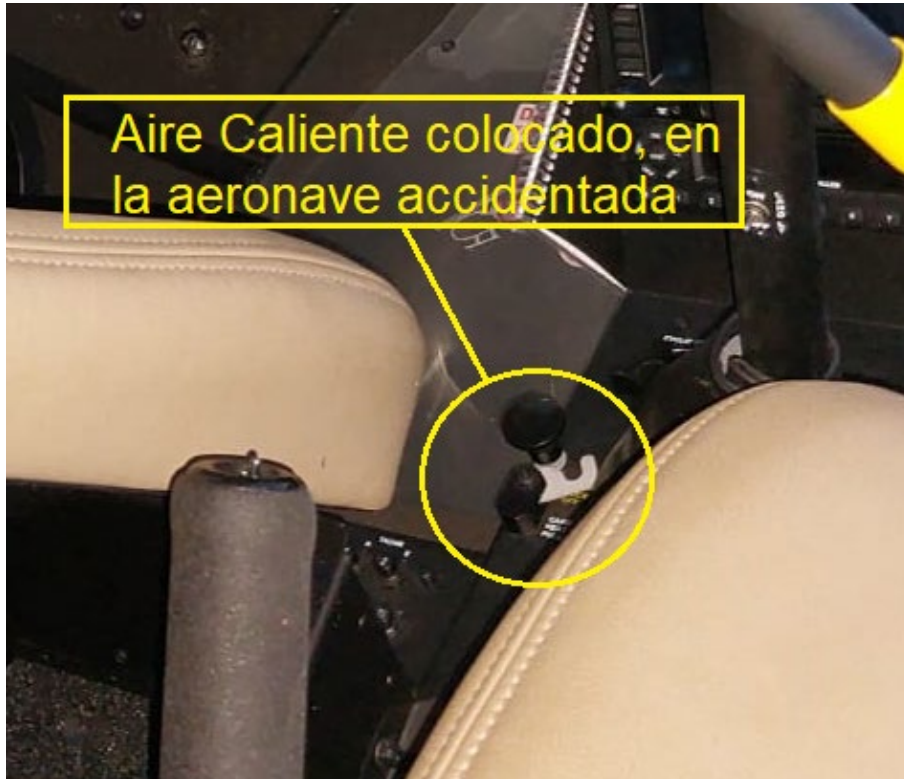
De acuerdo con la entrevista realizada al piloto, la aeronave volaba a 350 pies de altura con una velocidad de 80 nudos y el sistema de aire caliente conectado, cuando comenzó a experimentar una vibración intensa. El piloto interpretó la

Figura 15. Aire caliente. Fuente: investigación JST

La aeronave volaba en condiciones meteorológicas compatibles con una probabilidad alta de formación de hielo en el carburador. No obstante, el sistema de aire caliente se encontraba activado, lo cual constituye una acción preventiva prevista para esa situación. Además, los datos registrados por la EMU no reflejaron una caída en las RPM del motor asociada con la formación de hielo en el carburador.
