# INFORME DE SEGURIDAD OPERACIONAL

Expediente: EX-2023-75193618- -APN-DNISAE#JST

Título: Relacionado con el aeródromo. Cessna 150L, matrícula LV-INK, Aeródromo Gálvez, provincia de Santa Fe

Fecha y hora del suceso: 30 de junio de 2023 a las 14:30 horas (UTC)

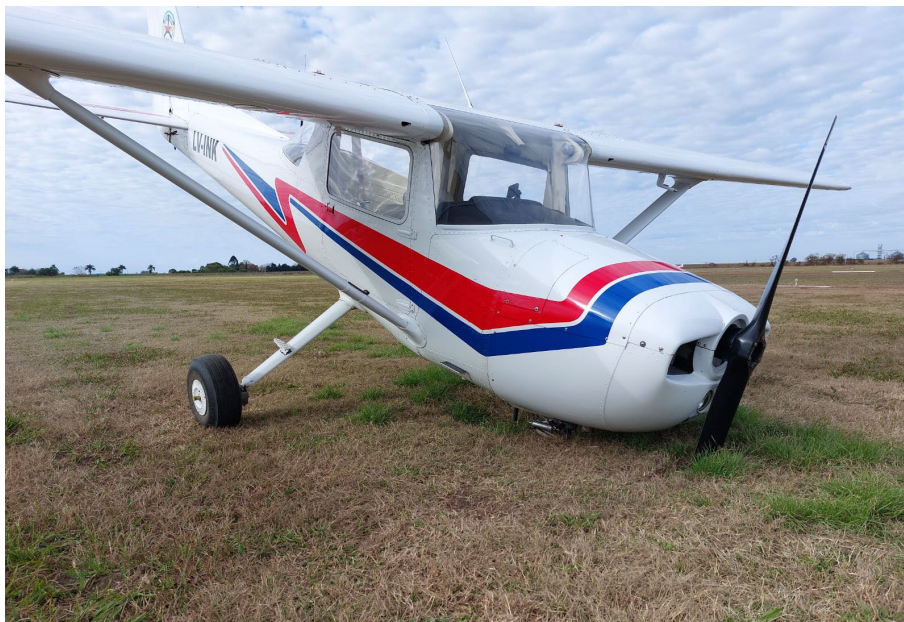
Durante el rodaje hacia la plataforma, la rueda del tren de aterrizaje de nariz se hundió en un pozo (hormiguero).

Como consecuencia del suceso, se produjo la detención brusca del motor y daños en la bancada.

Figura 1. Posición final de la aeronave LV-INK. Fuente: investigación JST

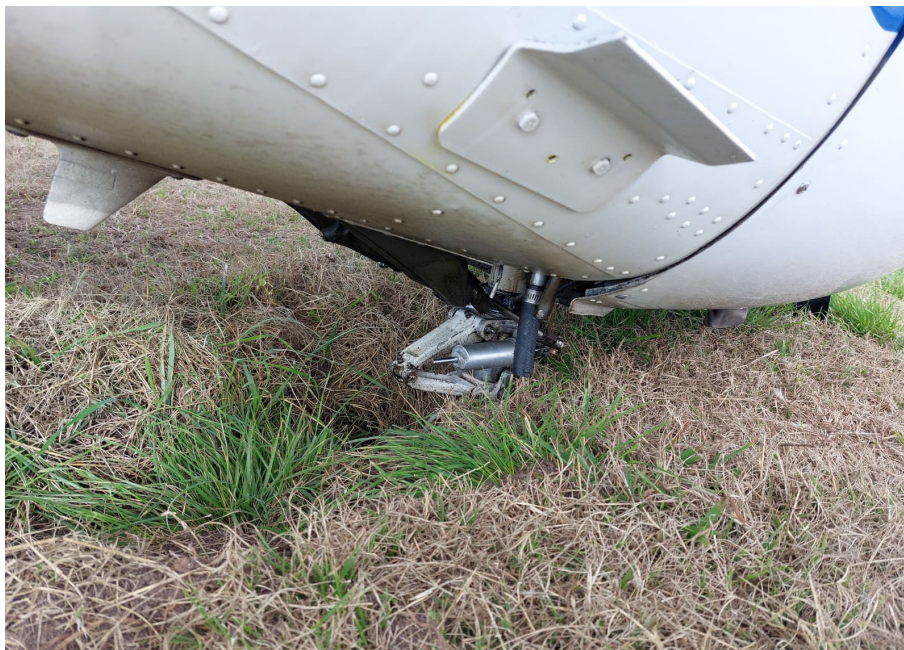
Luego de esa secuencia, el instructor decidió detener el motor siguiendo el procedimiento de corte de magnetos, interrupción de la alimentación de combustible y desconexión del sistema eléctrico de la aeronave. El instructor y el alumno abandonaron la aeronave por sus propios medios y verificaron que la rueda de nariz se encontraba dentro de un hormiguero que había cedido sobre la superficie de la pista.

Figura 2. Vista del tren de nariz del LV-INK dentro del hormiguero. Fuente: investigación JST

Los daños en la bancada del motor, donde se sujeta el tren de aterrizaje de nariz, sugieren que estos ocurrieron cuando la rueda de nariz cayó en un hormiguero, debido a que el terreno estaba blando por las precipitaciones registradas en los días previos. Esto fue un factor contribuyente en la ocurrencia del suceso.

- ✓ Los daños en la aeronave fueron ocasionados por el ingreso de la rueda de nariz en un hormiguero ubicado en el margen de la pista
  - ✓ No se encontraron indicios que sugieran que los daños materiales en la aeronave fueran consecuencia de fatiga o corrosión previa de los componentes
  - ✓ La ausencia de planillas o registros documentales no permitió verificar la realización de inspecciones periódicas sobre el estado de la pista
-

- ✓ Las acciones de mantenimiento en la superficie de las zonas operativas son esenciales para contribuir a la seguridad operacional en los aeródromos. La documentación de estas actividades no solo garantiza la trazabilidad de las tareas realizadas, sino que también permite una gestión eficiente de los recursos destinados a su conservación. Esto remarca la importancia de llevar un registro detallado de los controles e inspecciones efectuados en la pista y demás zonas operativas, no solo para dejar constancia de las tareas ejecutadas, sino también para generar estadísticas que permitan identificar áreas de mejora y optimizar la seguridad.
