# Informe de Seguridad Operacional

SUCESO: Accidente

TÍTULO: Contacto anormal con la pista. Beechcraft B-55 Baron, matrícula LV-IAP, aeródromo de San Nicolás de los Arroyos, provincia de Buenos Aires

EXPEDIENTE: EX-2023-75901059- -APN-DNISAE#JST

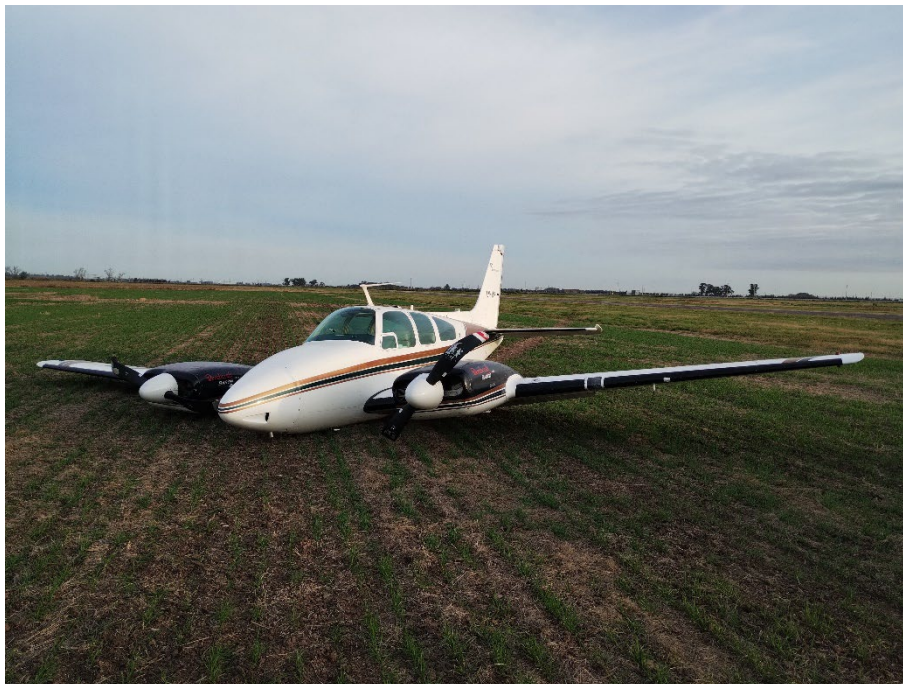
Como consecuencia del suceso, la aeronave resultó con daños de importancia en las hélices debido a la detención brusca de los motores, así como en el ala derecha y en la parte inferior del fuselaje.

Figura 1. Posición final de la aeronave. Fuente: investigación JST

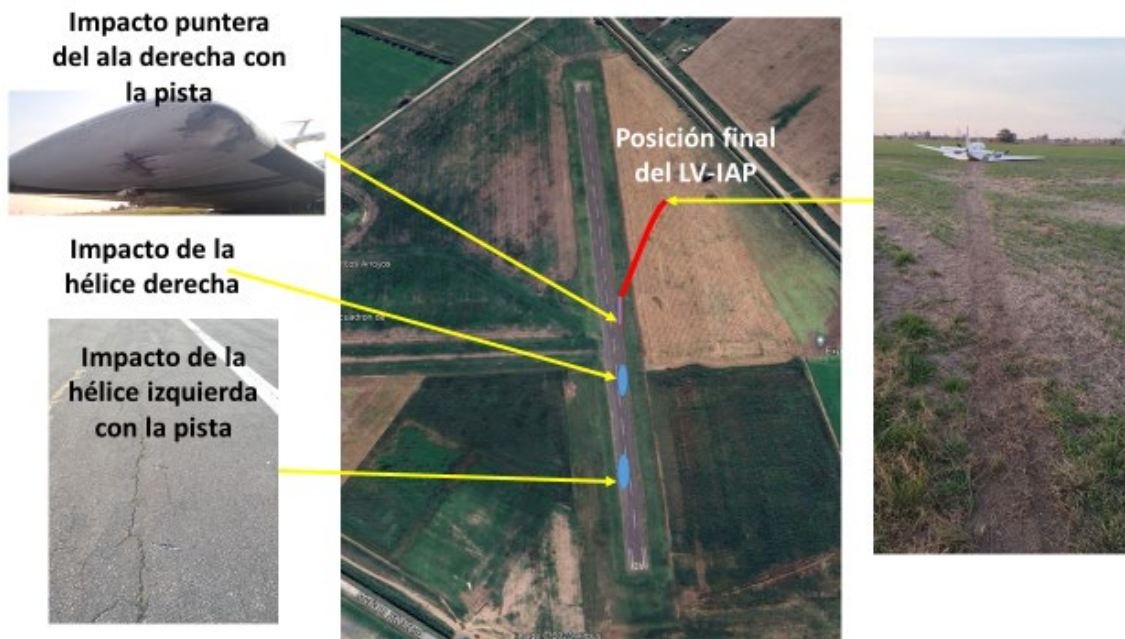
Durante la maniobra con el tren de aterrizaje retraído, la aeronave impactó primero con la hélice izquierda en el primer tercio de la pista 36. Luego, 260 metros más adelante, la hélice del motor derecho hizo contacto con la superficie, y a 380 metros del primer impacto, la puntera del ala derecha tocó el suelo. A partir de ese punto, la aeronave salió de la pista hacia la derecha.

Figura 2. Marcas en la pista y franja de seguridad. Fuente: investigación JST

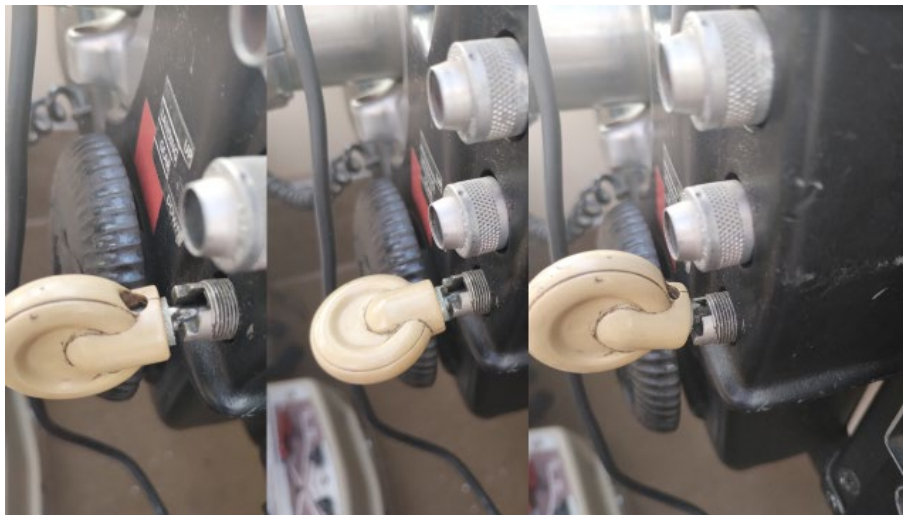
En la aeronave LV-IAP, la palanca de accionamiento del tren podía moverse sin la resistencia del resorte de seguridad. Además, no estaba ajustada al vástago que la contenía, lo que permitía su desplazamiento en distintas direcciones.

El conjunto completo, incluidas las luces indicadoras, presentaba holgura, lo que se evidenciaba por el movimiento al ejercer presión sobre la estructura.

Figura 4. Palanca de tren de aterrizaje en diferentes posiciones. Fuente: investigación JST

- ✓ La palanca de accionamiento del tren de aterrizaje no se encontraba en condiciones para su correcto funcionamiento
  - ✓ La aeronave LV-IAP no estaba habilitada conforme a la reglamentación vigente, debido a que había excedido el plazo estipulado para su inspección anual obligatoria
