Informe de Seguridad Operacional

SUCESO: Accidente

TÍTULO: Relacionado con el combustible. Luscombe 8-A, matrícula LV-NRF,
General Rodríguez, provincia de Buenos Aires

FECHA Y HORA DEL SUCESO: 5 de agosto de 2023 a las 20:10 horas (UTC)

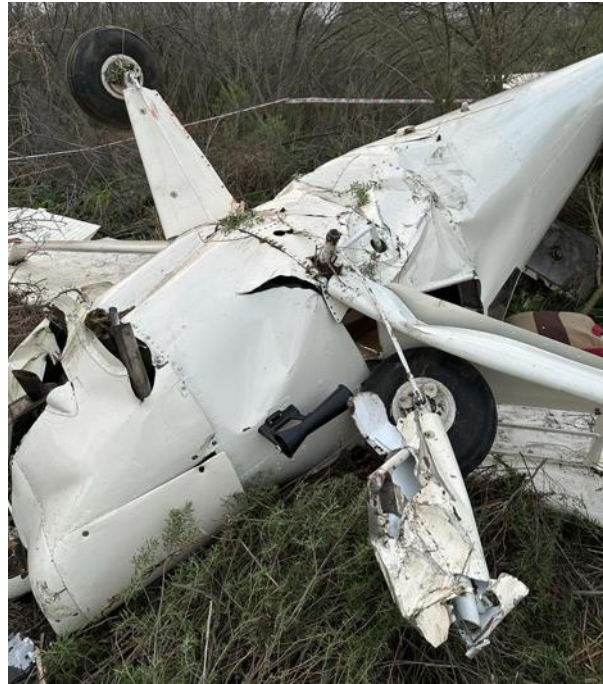
En la figura 2 se observa el colapso de la cabina, daños significativos en el carenado del motor, en la zona ventral de la aeronave y en los montantes de las alas. Asimismo, se aprecia el desprendimiento casi total del tren de aterrizaje principal derecho, entre otros daños estructurales

Figura 2. Daños en la célula de la aeronave. Fuente: investigación JST

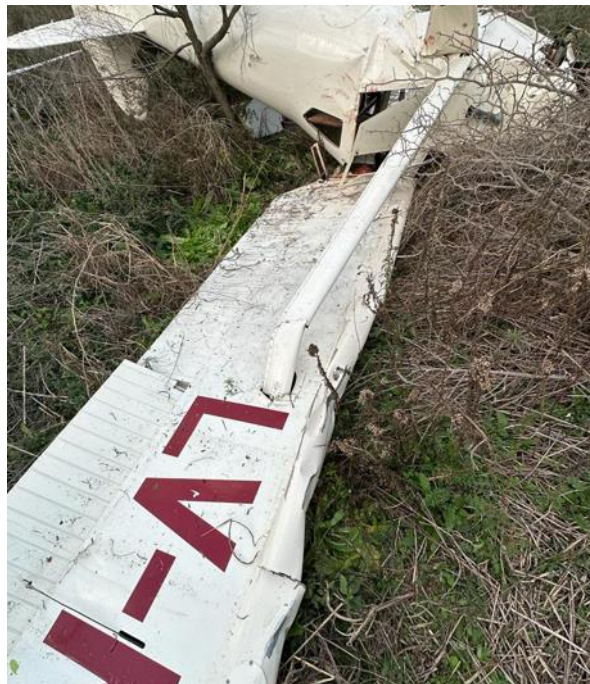
En la Figura 3 se muestran los daños localizados en el montante y el semiplano izquierdo de la aeronave.

Figura 3. Daños en la célula de la aeronave. Fuente: investigación JST

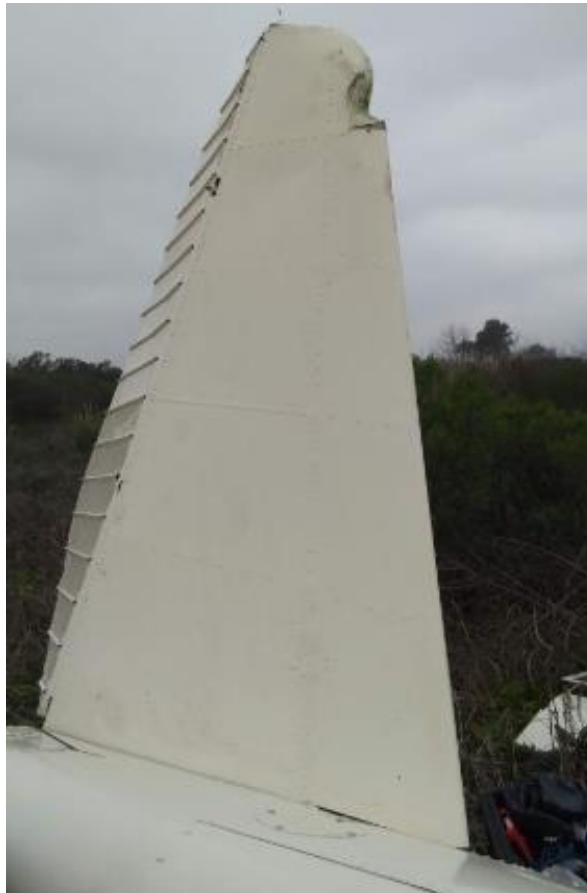
En la Figura 4 se exponen los daños registrados en el estabilizador vertical y su superficie de control.

Figura 4. Daños en la célula de la aeronave. Fuente: investigación JST

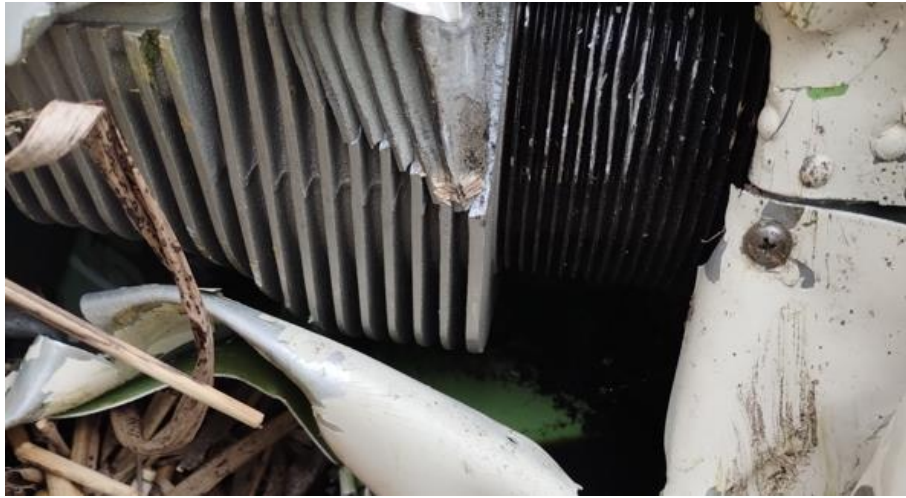
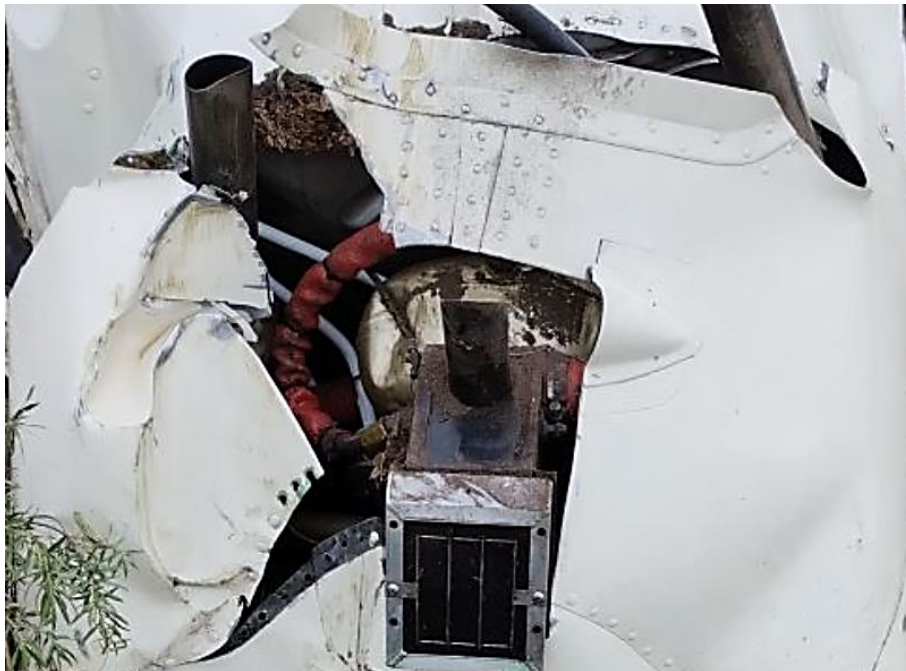
En el lugar del suceso se relevaron daños externos en el motor. En particular, se observaron deformaciones en las aletas de ventilación de uno de los cilindros, daños en el tubo de escape y en el cárter.

Figura 5. Daños en el motor de la aeronave. Fuente: investigación JST

Figura 6. Daños en el motor de la aeronave. Fuente: investigación JST

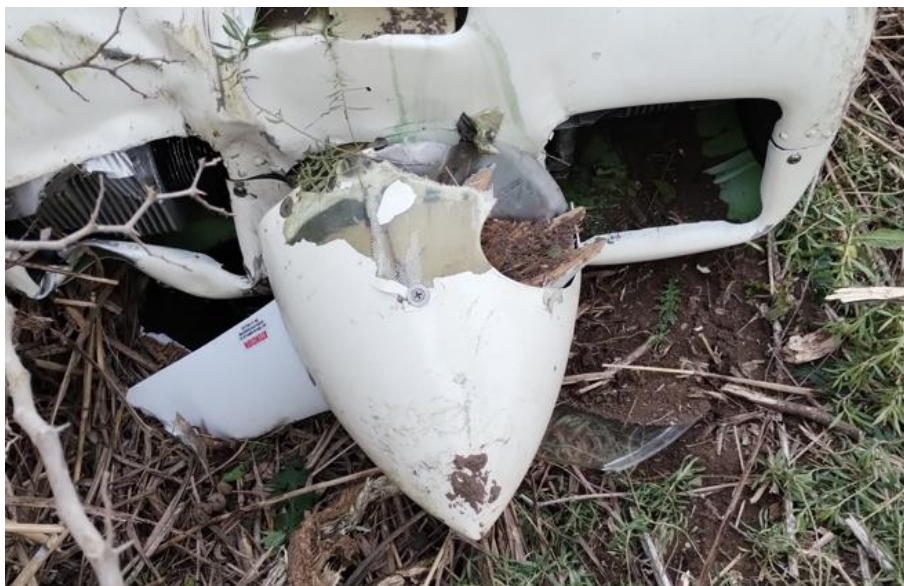
Destruída.

Figura 7. Daños en la hélice de la aeronave. Fuente: investigación JST

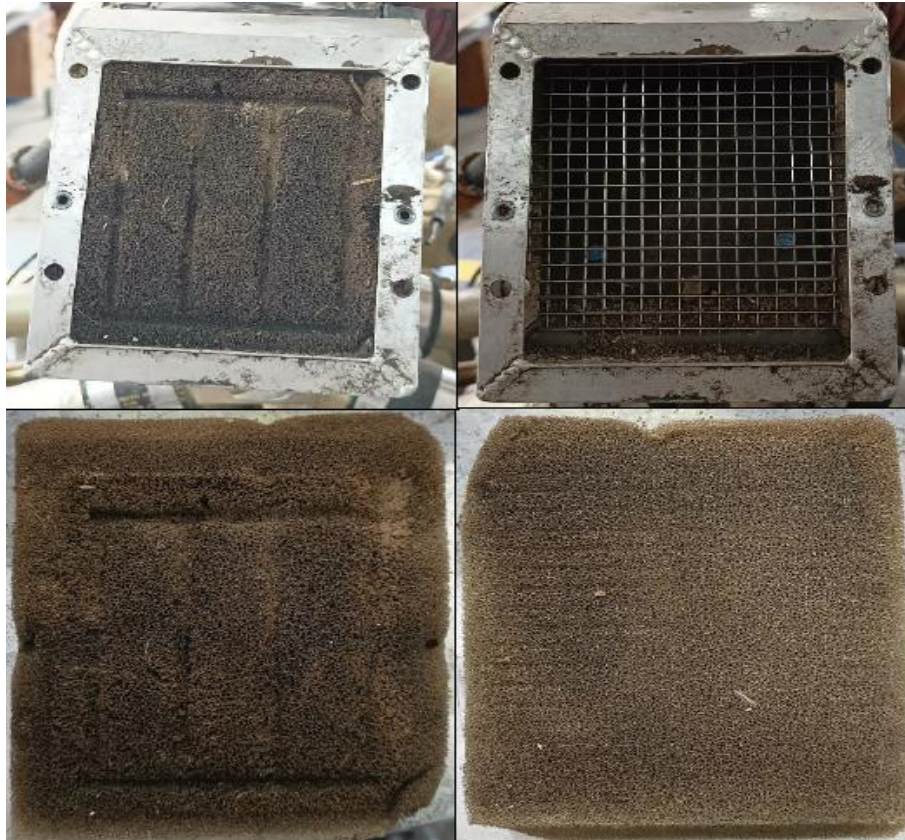
Se inició con la inspección del filtro de aire, donde se halló acumulación leve de tierra, atribuible al impacto contra el terreno.

Figura 14. Filtro de aire. Fuente: investigación JST

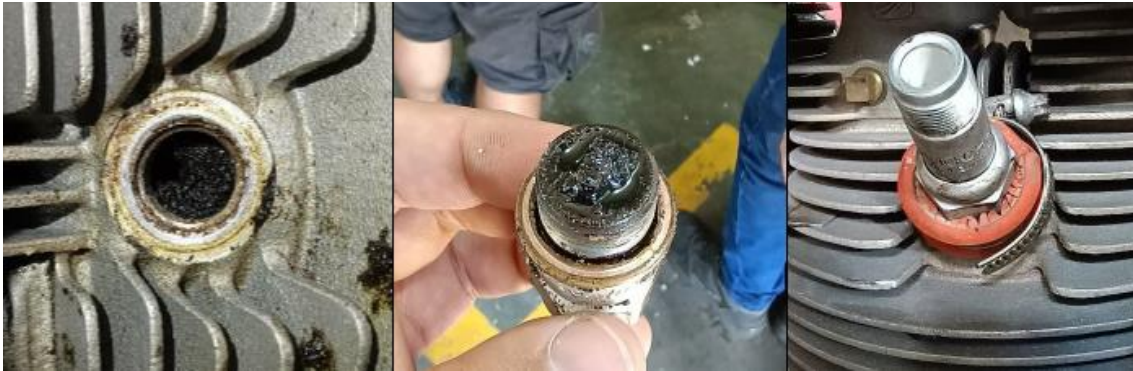
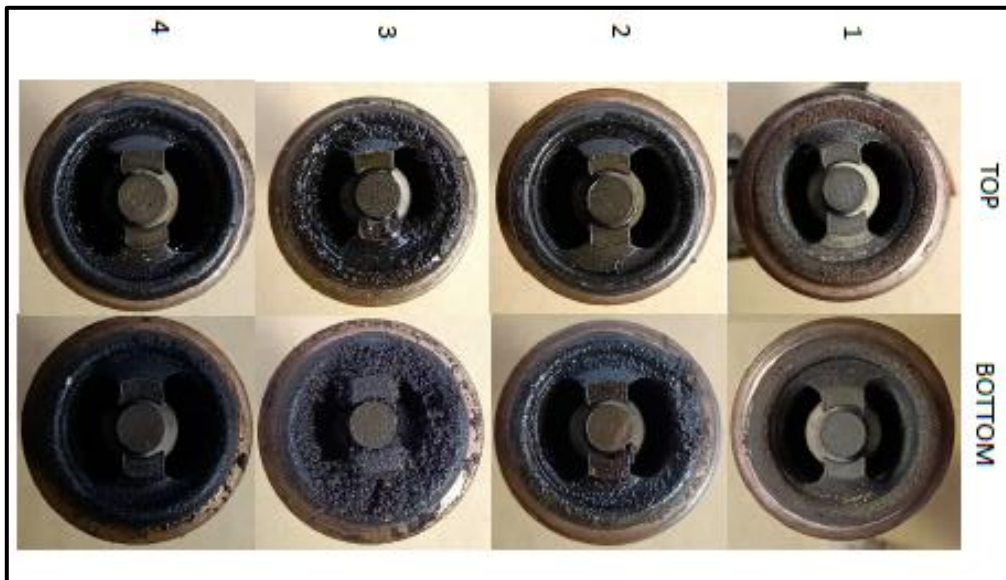
La inspección del sistema de encendido comenzó con la remoción de las bujías, que cumplían con las especificaciones del fabricante. Al retirar la bujía superior del cilindro n°3, se observaron restos de aceite con brillo metálico. Asimismo, la bujía superior del cilindro n°1 presentaba una goma de color naranja fijada con una abrazadera. El resto de las bujías presentaban trazas de aceite en menor medida.

Figura 15. Detalle del interior del cilindro 3, bujía superior 3 contaminada, bujía superior 1 con goma y abrazadera. Fuente: investigación JST

Figura 16. Detalle de las bujías al momento de la extracción. Fuente: investigación JST

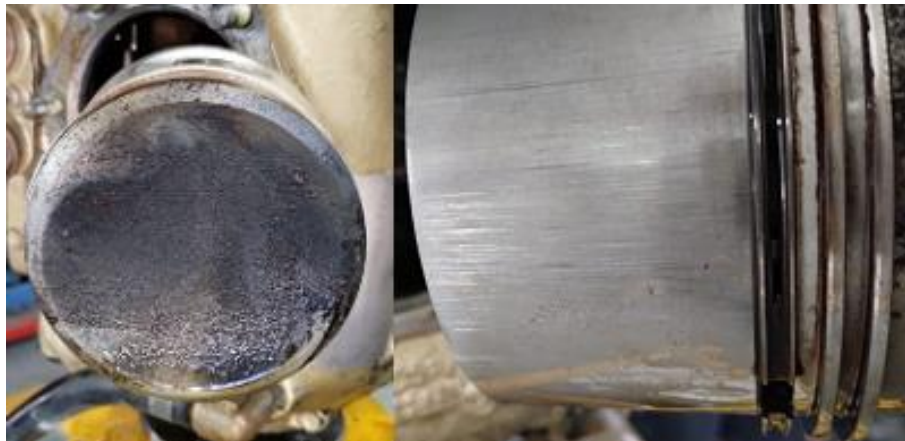
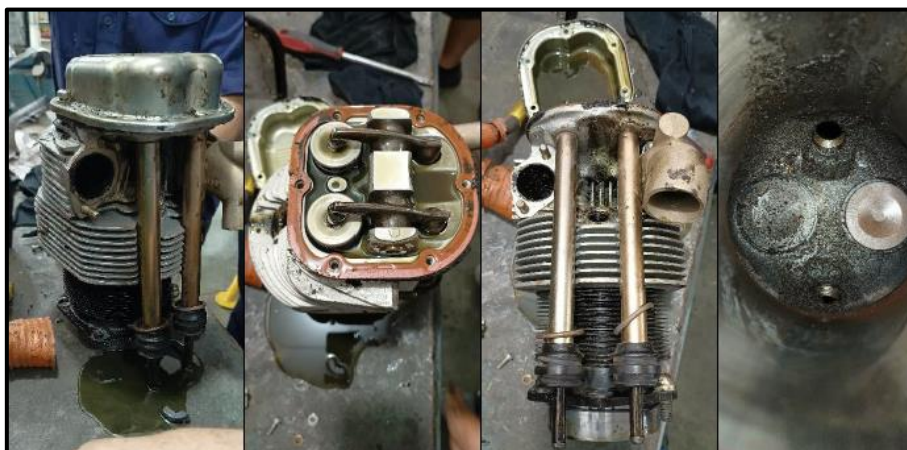
En los cilindros se halló una gran cantidad de contaminante con brillo metálico, lo que motivó el desarme del cilindro N.º 3. Se retiró la tapa de válvulas y se expuso el pistón, donde se corroboró la presencia de dichos contaminantes y se observaron marcas en la pared lateral del cilindro.

Figura 18. Estado del pistón del cilindro 3. Fuente: investigación JST

Figura 19. Estado del pistón del cilindro 3. Fuente: investigación JST

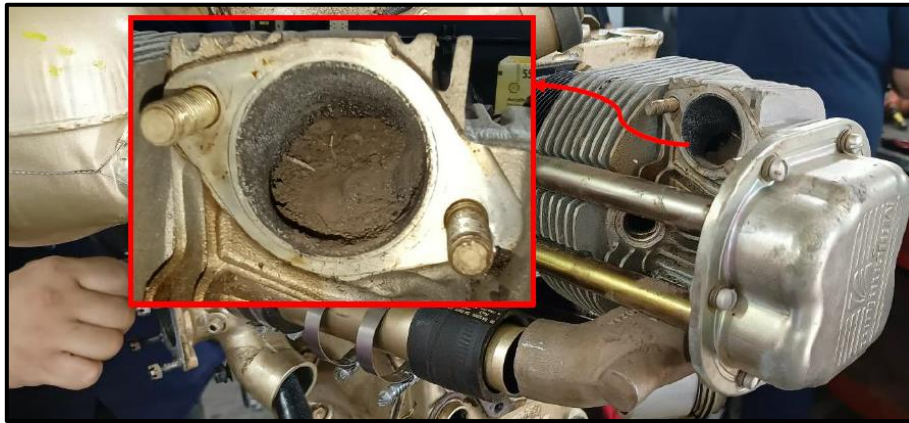
Se comprobó el normal desplazamiento de varillas y balancines. En el cilindro nº1 se halló suciedad y sedimentos en el orificio de escape, pero, dada la similitud con lo observado en el cilindro nº3, no se consideró necesario su desarme completo.

Figura 20. Estado del pistón del cilindro 1. Fuente: investigación JST

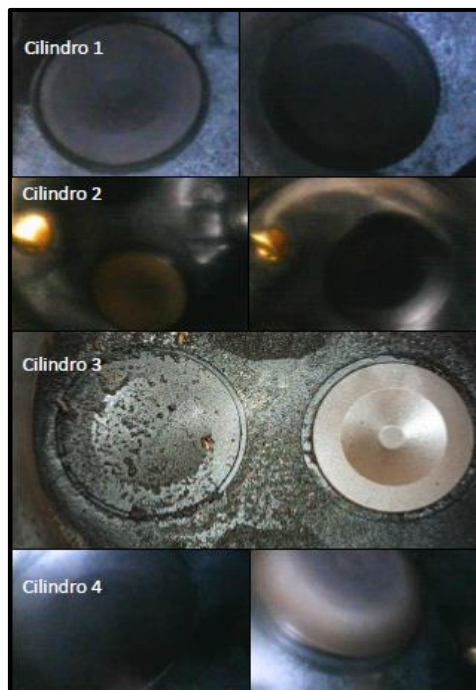
Además, se realizó una boroscopia en las ocho válvulas correspondientes a los cuatro cilindros, sin detectarse evidencias de contaminación macroscópica.

Figura 21. Estado de válvulas del motor. Fuente: investigación JST

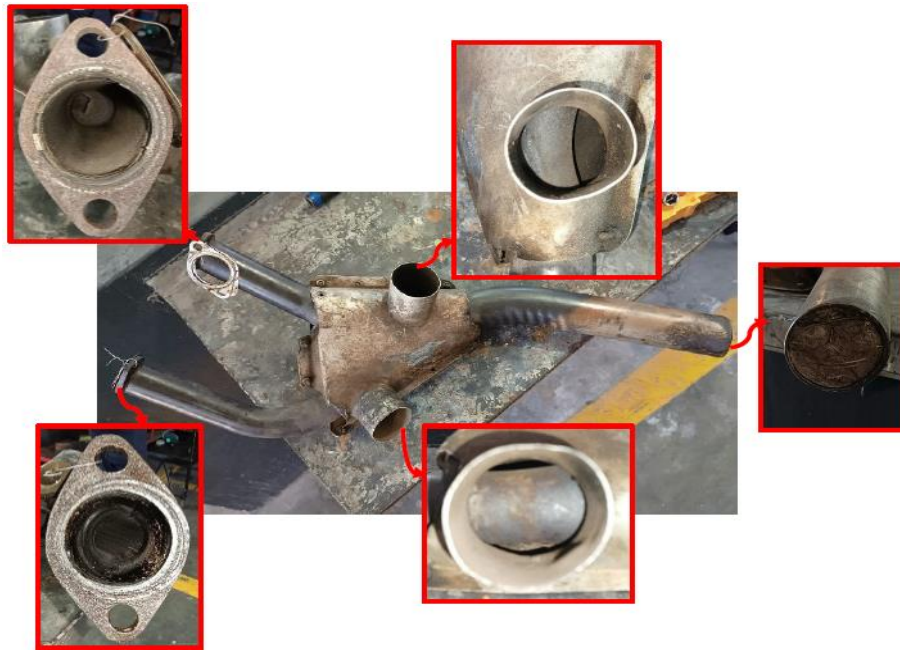
También se inspeccionó el sistema de escape, con especial atención en el múltiple que vincula los cilindros nº1 y nº3, y no se evidenció presencia significativa de contaminantes ni acumulación de sedimentos.

Figura 22. Múltiple de escape. Fuente: investigación JST
