# Informe de Seguridad Operacional

TÍTULO: Relacionado con combustible. Cessna 150-M, matrícula LV-CLJ,  
Aeroclub Alto Paraná, El Dorado, provincia de Misiones

FECHA Y HORA DEL SUCESO: 24 de agosto de 2023 a las 19:50 horas (UTC)

EXPEDIENTE: EX-2025-30773082- -APN-DNISAE#JST

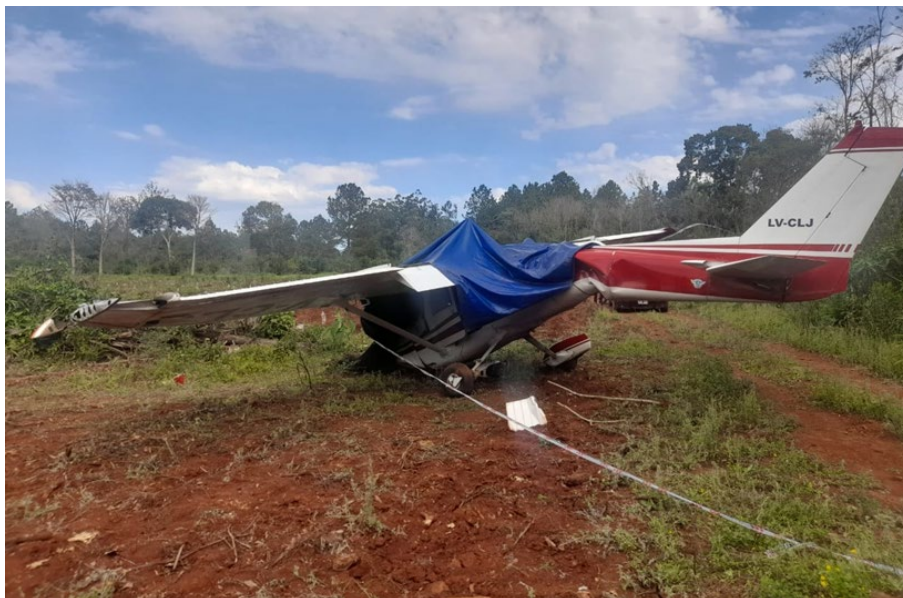
Como consecuencia del aterrizaje, la aeronave resultó con daños de importancia. La hélice se deformó debido al contacto con la superficie y el motor se detuvo en forma brusca. El alumno piloto y el instructor sufrieron lesiones leves, pero descendieron de la aeronave por sus propios medios.

Figura 1. Posición final del LV-CLJ. Fuente: investigación JST

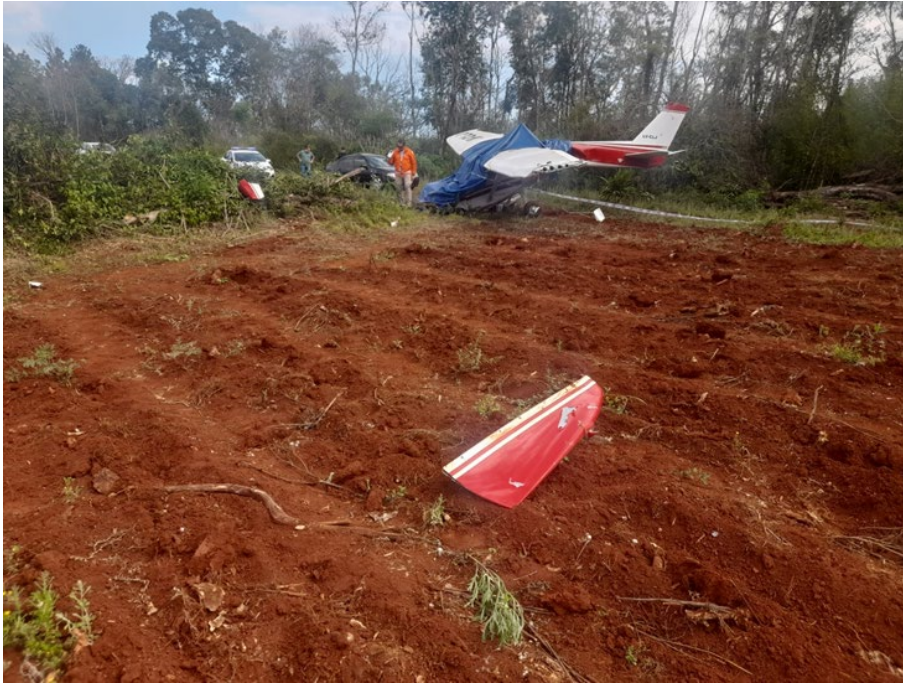
De acuerdo con las marcas relevadas en el terreno y las evidencias recolectadas durante la investigación, se determinó que el contexto de ocurrencia más probable indica que la aeronave realizó un primer contacto con el terreno con el plano izquierdo. Como consecuencia, efectuó un giro de aproximadamente 150° hacia la izquierda y se detuvo con un rumbo final de 120°.

Figura 3. Impacto inicial del LV-CLJ. Fuente: investigación JST

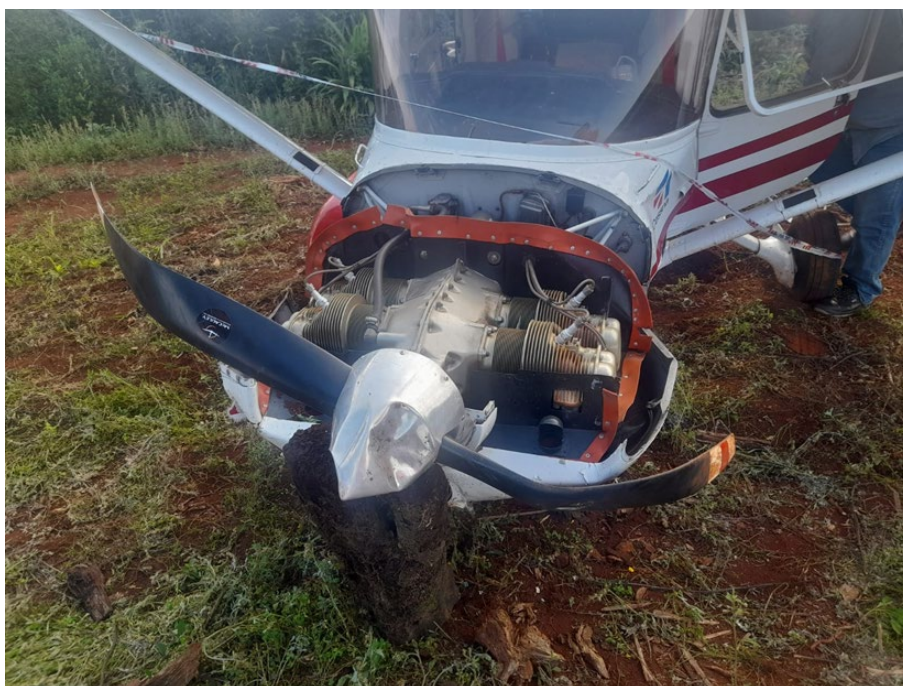
Figura 4. Daños de importancia en el motor y la hélice. Fuente: investigación JST

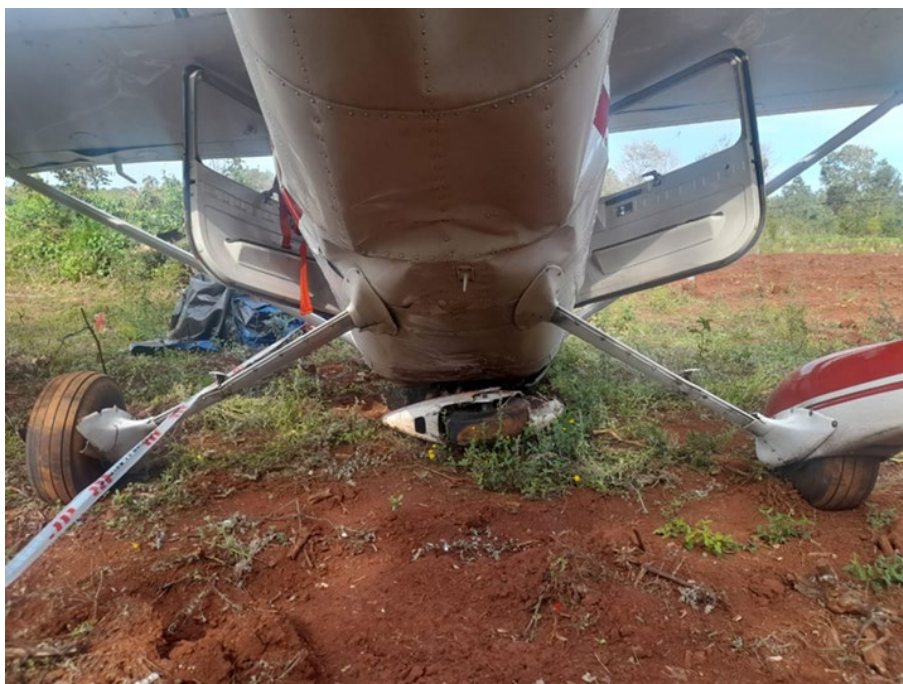
Figura 5. Daños en el tren de aterrizaje de nariz y en el tren principal. Fuente: investigación JST

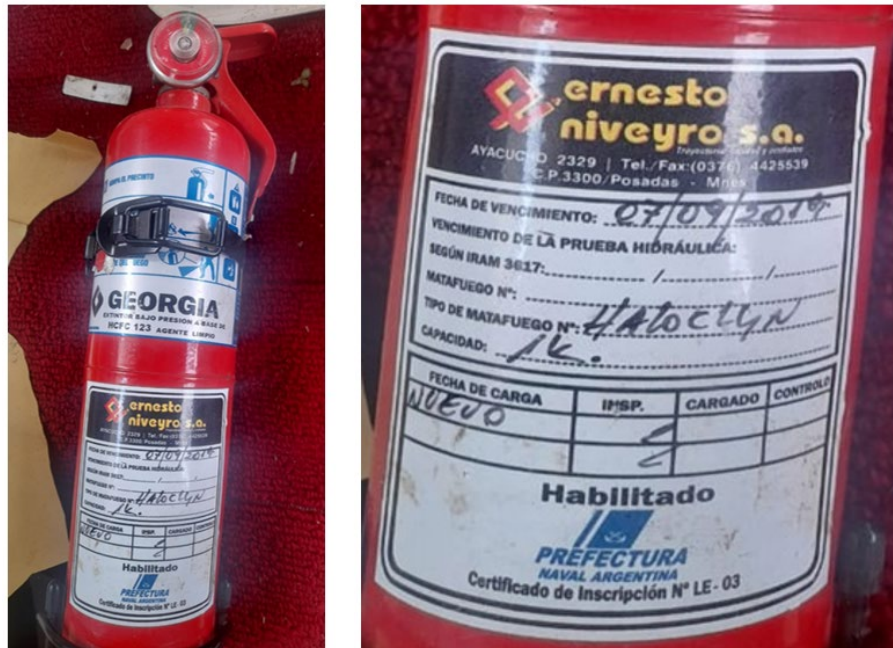
Durante la inspección posterior, se verificó que el extintor de HCFC 123<sup>4</sup> instalado en la aeronave se encontraba vencido desde hacía aproximadamente cuatro años (fecha de vencimiento: 07/09/2019).

Figura 6. Extintor que equipaba la aeronave. Fuente: investigación JST

- ✓ El extintor a bordo de la aeronave se encontraba vencido desde hacía aproximadamente cuatro años.
-

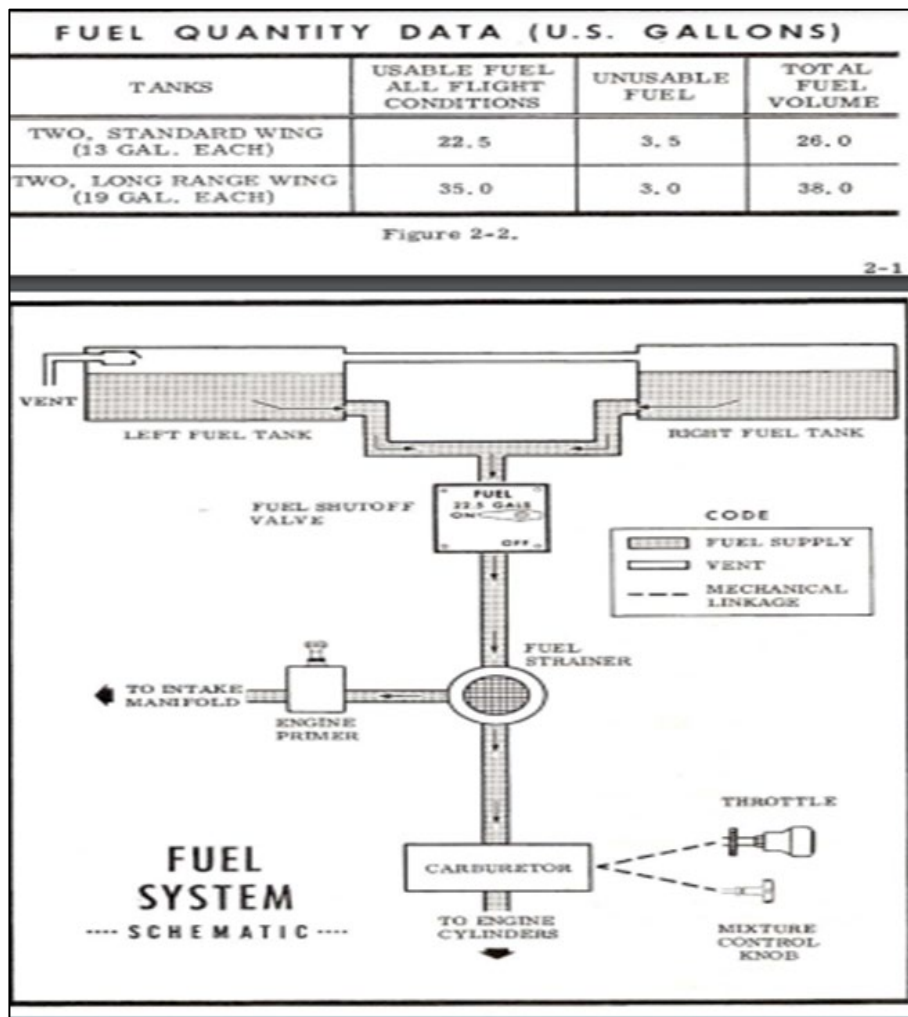
Durante la inspección realizada en el lugar del suceso, el equipo de investigación constató que los tanques de combustible, la línea de alimentación al motor y los drenajes de los planos contenían una cantidad reducida de combustible. Se estimó que dicho volumen era compatible con el remanente no utilizable especificado en el manual de la aeronave, equivalente a 6,5 litros<sup>5</sup> por ala.

Debido a la posición en que quedó la aeronave tras el suceso, no fue posible extraer muestras directamente desde los tanques de combustible. Sin embargo, se obtuvo una muestra desde el sumidero ubicado en la parte inferior del motor, correspondiente al punto más bajo del sistema de combustible. Tanto los tanques como la línea de alimentación se encontraban en condiciones normales, sin evidencias de pérdidas ni obstrucciones.

Figura 6. Sistema combustible de la aeronave LV-CLJ. Fuente: investigación JST

La llave de paso de combustible entre los tanques y el motor se encontraba en posición de “abierto”, por lo que se descartó una interrupción del flujo de combustible durante la operación de vuelo.

Durante la investigación no se hallaron evidencias de fallas mecánicas en el motor ni en el sistema de combustible. En el relevamiento realizado en el lugar del suceso, se verificó que los tanques y los conductos de alimentación no presentaban roturas, obstrucciones ni pérdidas.

En este contexto, la pérdida de potencia observada en vuelo resulta compatible con un corte en el suministro de combustible, producto de la falta de combustible utilizable en los tanques.

- ✓ La gestión adecuada del combustible es un aspecto crítico para la seguridad del vuelo. La ausencia de un sistema de registro confiable de las cargas efectuadas a las aeronaves compromete la trazabilidad del consumo, dificulta la verificación de la autonomía disponible y aumenta el riesgo de agotamiento de combustible en vuelo. Establecer procedimientos que aseguren el registro sistemático y verificable de cada carga constituye una medida esencial para mitigar este tipo de eventos.
