Informe de Seguridad Operacional

SUCESO: Accidente

TÍTULO: Falla o mal funcionamiento de componente o sistema (no del grupo motor). *Tecnam* P92 Echo MKII, matrícula LV-S135, aeródromo de Saladillo, provincia de Buenos Aires

FECHA Y HORA DEL SUCESO: 26 de agosto de 2023 a las 16:30 horas UTC

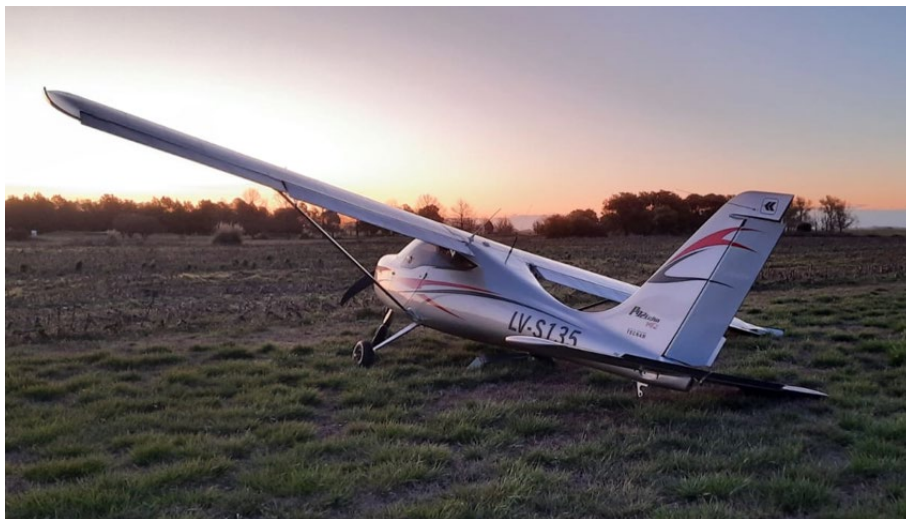
Figura 1. Posición final de la aeronave LV-S135. Fuente: investigación JST

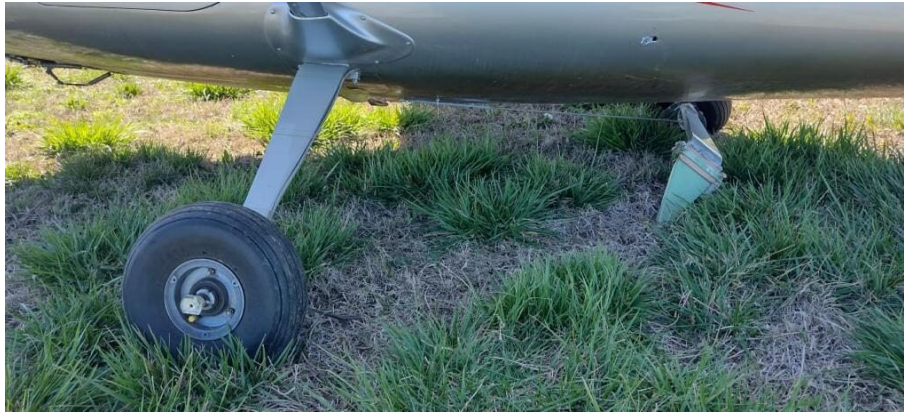
Daños de importancia en el tren de aterrizaje, y daños leves en el ala derecha y fuselaje.

Figura 2. Tren de aterrizaje. Fuente: investigación JST

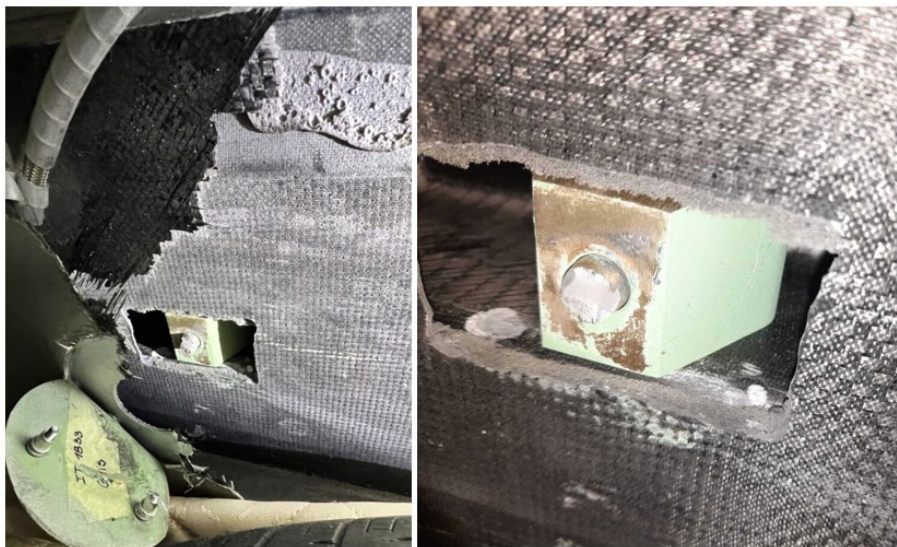
La zona de anclaje del tren de aterrizaje principal derecho presentaba daños de importancia. La ballesta de dicho tren se encontraba desprendida del fuselaje, y uno de los pernos de sujeción presentaba una fractura en toda su sección.

Figura 3. Daños en el fuselaje, zona de anclaje del tren principal derecho. Fuente: investigación JST

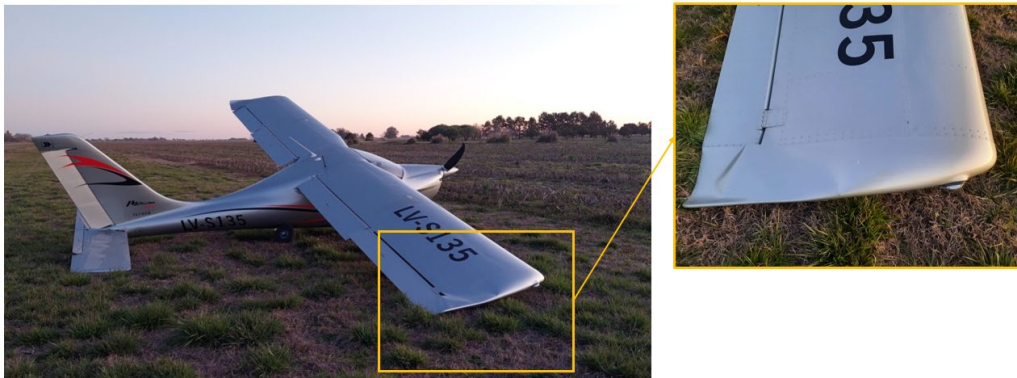
El ala derecha presentaba un doblez en la zona de la puntera.

Figura 4. Daños en la puntera del ala. Fuente: investigación JST

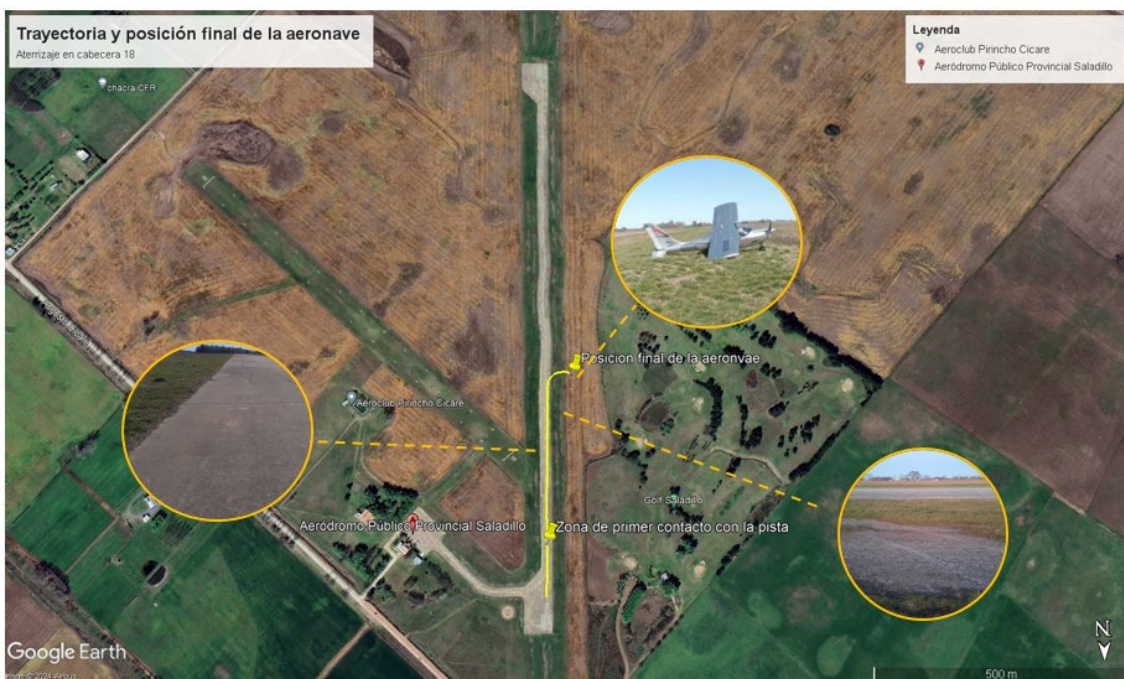
Figura 7. Trayectoria y posición final de la aeronave. Fuente: investigación JST

La investigación relevó marcas de arrastre en la pista, coincidentes con la posición del tren de aterrizaje principal derecho. Los restos se encontraban concentrados en una misma ubicación, a 15 metros del lateral de la pista, con el tren principal derecho colapsado bajo la estructura del fuselaje de la aeronave.

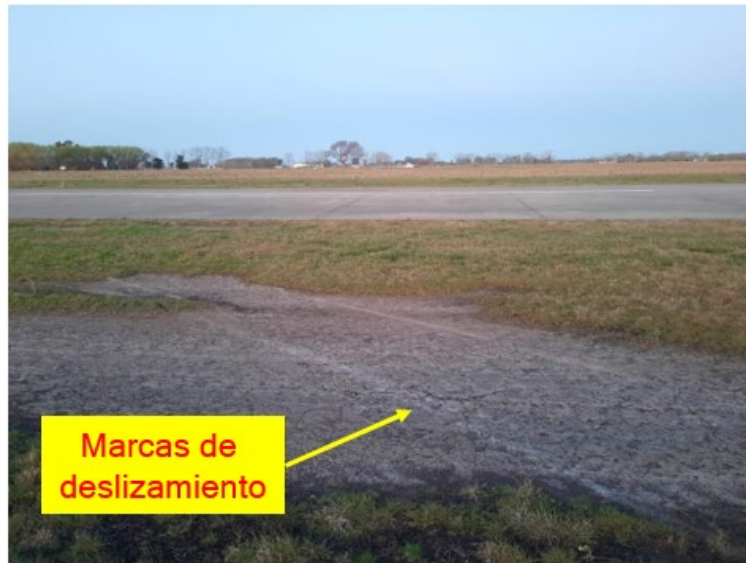
Figura 8. Marcas de salida de pista. Fuente: investigación JST

Con motivo de la investigación, se llevó a cabo un recorrido de la pista y no se encontraron discontinuidades ni presencia de objetos extraños en la superficie.

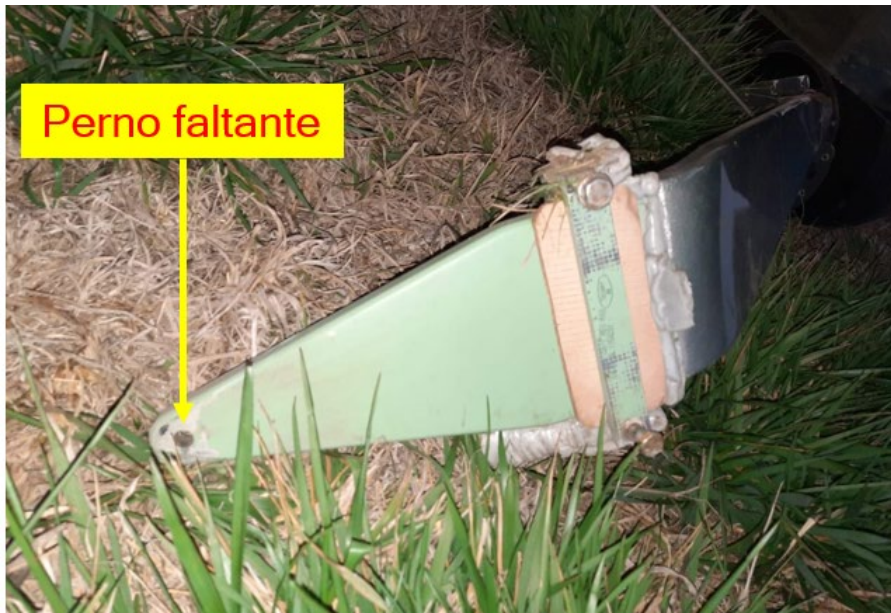
Entre los restos, se observó que el conjunto del tren de aterrizaje principal derecho estaba completamente desprendido de la estructura del fuselaje, conservando solo dos de sus tres pernos de anclaje.

Figura 9. Anclaje desprendido. Fuente: investigación JST

Para inspeccionar la zona de anclaje del tren de aterrizaje y acceder a la ubicación de sujeción del conjunto, se desarmó uno de los asientos y se extrajo la sección del perno fracturado. Sin embargo, la sección del perno con su respectiva tuerca no pudo ser recuperada, ya que se desprendió de la estructura y no fue localizada durante el rastillaje de la zona.

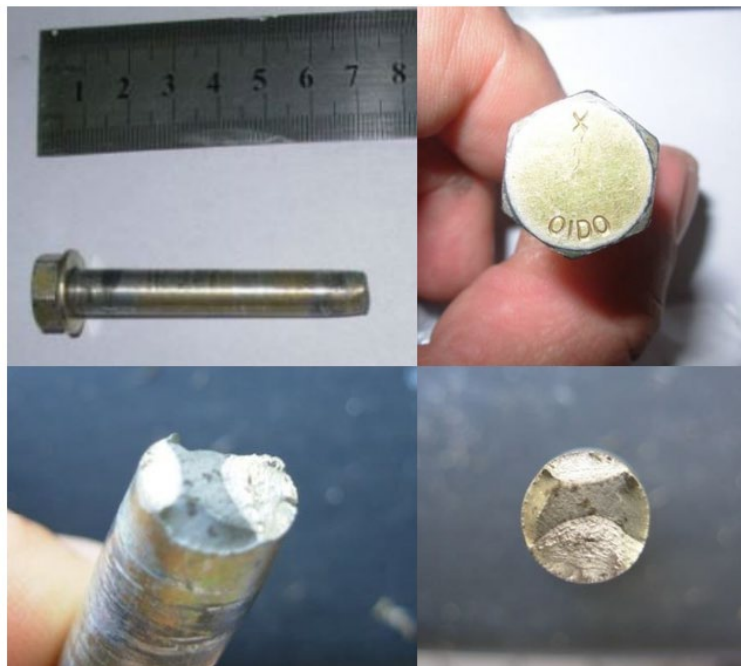
El análisis dimensional del perno que falló confirmó que cumplía con las especificaciones normativas. Sin embargo, no fue posible establecer su longitud exacta debido a la ausencia de un fragmento. Cabe destacar que la sigla "O1DO" corresponde al fabricante *Mac Fasteners Inc.* (1110 Enterprise Street, Ottawa, KS 66067), mientras que la inscripción "X" en su cabeza indica que se trata de acero no resistente a la corrosión.

Figura 11. Perno de sujeción del tren principal. Fuente: Catalogo de partes Ilustrado

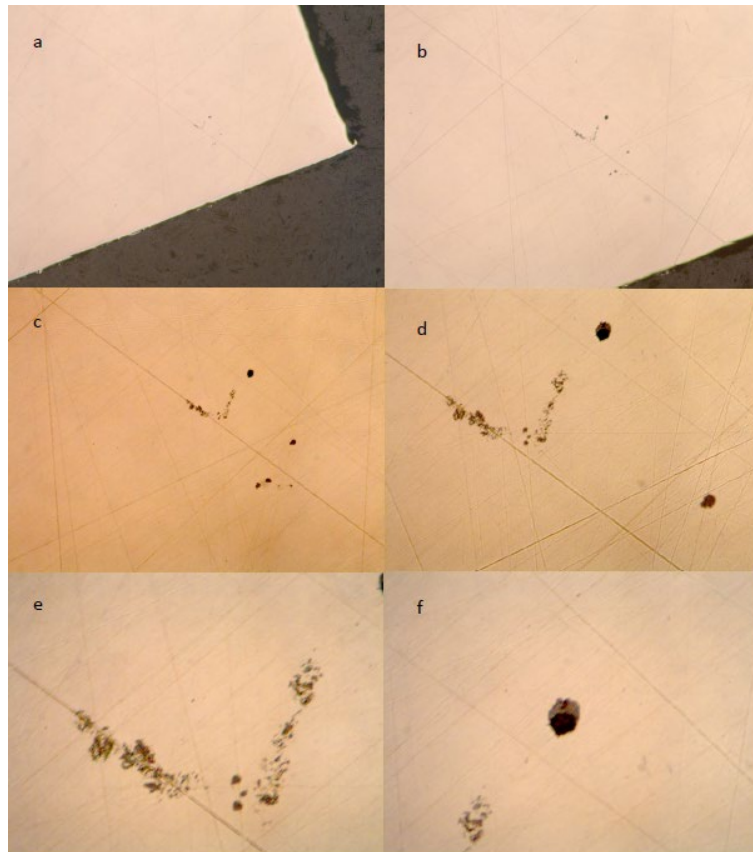
El análisis también reveló la presencia de inclusiones *Tipo D serie gruesa* de manera aislada, lo que disminuye la tenacidad del material y afecta su vida en fatiga; sin embargo, estas inclusiones no están prohibidas por la norma.

Figura 12. Ensayo metalográfico. Fuente: investigación JST

El análisis metalográfico del material del perno reveló inclusiones tipo D de serie gruesa de manera aislada, las cuales reducen la resistencia a la fatiga del componente. Sin embargo, el perno estaba sometido a cargas de flexión invertida que, independientemente de las características del material, conducen a este tipo de falla progresiva.

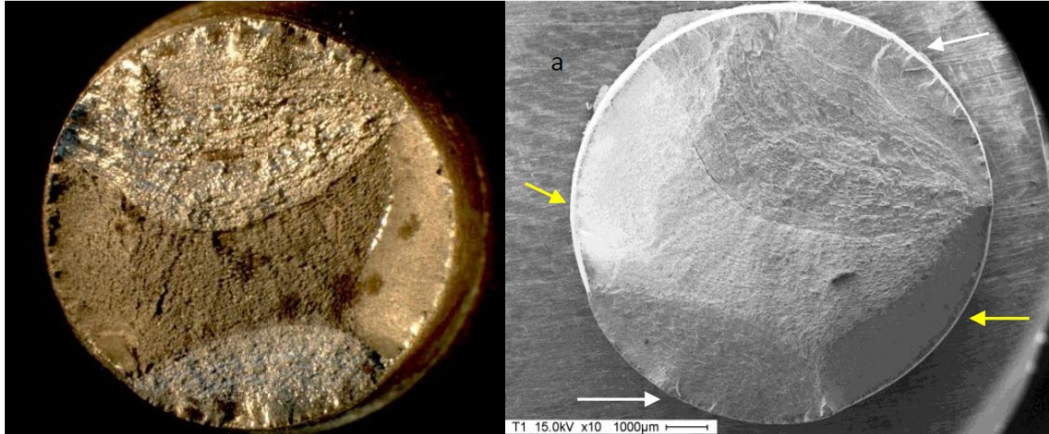
El estudio de la superficie de fractura determinó que el perno se vio afectado por un proceso de fatiga, caracterizado por una gran reducción de la sección transversal, lo que finalmente provocó una fractura dúctil. La geometría de las regiones de fatiga indicaba que la aplicación de tensión se realizó en configuración de flexión invertida, con múltiples inicios de fractura. En una de las zonas de inicio se encontró una marca circunferencial que actuó como iniciador de la fractura. Además, se hallaron inclusiones *Tipo D serie gruesa* en algunos sitios de iniciación

de ambas regiones de fatiga, lo que pudo haber contribuido a la disminución de la vida en fatiga del material.

Figura 13. Superficie de la fractura vista por microscopio óptico (izquierda), y microscopio electrónico (derecha). Fuente: investigación JST

El ensayo realizado sobre el componente concluyó que tuvo un deterioro en su capacidad resistente debido a un mecanismo de fatiga. Este mecanismo de fatiga

presentaba un grado de avance significativo, lo que sugiere una falla progresiva en el material del perno.

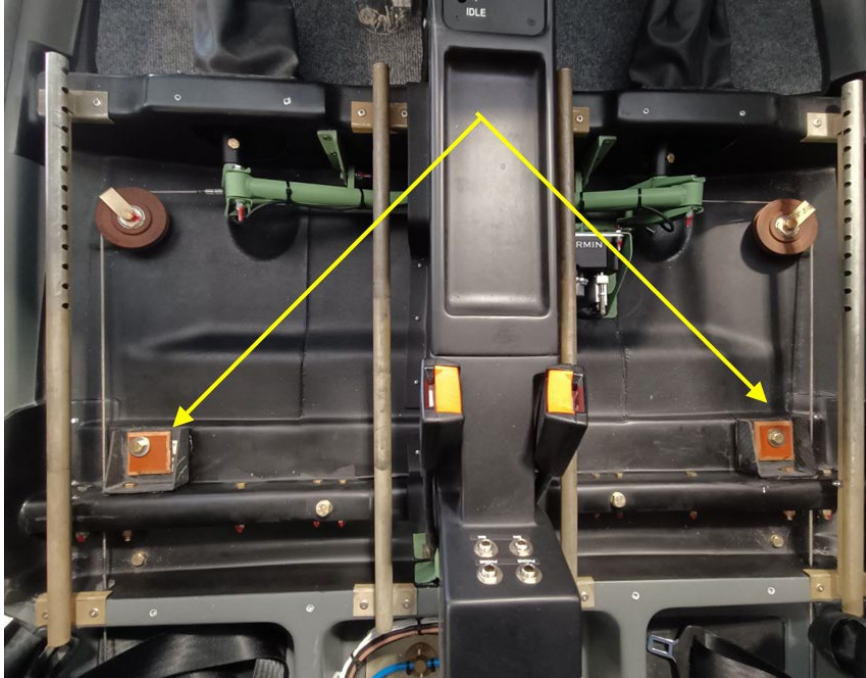
Figura 16. Instalación de placas de refuerzo P/N 218-2-1052-1 debajo de los paneles de asiento de cabina. Fuente: *Job Card* No 1882 Ed.1 Rev.0 del 20 de septiembre del 2023.

Las modificaciones propuestas en el documento del fabricante JC1882 (Job Card No.1882 Ed.1 Rev.0) en la zona de apoyo de los pernos de sujeción del tren principal, el cual no se encontraba vigente al momento del suceso, resultan en un cambio en las condiciones de transmisión de esfuerzos hacia y desde los pernos. Por lo tanto, estas modificaciones pueden considerarse una barrera defensiva para disminuir las cargas de flexión, que fueron un precursor del mecanismo de fatiga observado en este accidente.

En el contexto de la investigación de un suceso similar ocurrido con la aeronave matrícula LV-S114, un *Tecnam* P92, se recibió del fabricante el documento *Job Card* No 1882 Ed.1 Rev.0, con fecha 20 de septiembre de 2023 (por lo cual no estaba vigente al momento del suceso). Este documento instruye la modificación de la

zona de asiento de uno de los pernos de sujeción del tren principal, mediante el aditamento de una placa de refuerzo en cada conjunto, P/N 218-2-1052-1.
