# INFORME DE SEGURIDAD OPERACIONAL

Expediente: EX-2023-112416337- -APN-DNISAE#JST

Título: Pérdida de control en tierra. American Champion Aircraft 7-EC, LV-ZMN, Ruta Provincial N.º40 a la altura de la localidad de Valdés, 25 de Mayo, provincia de Buenos Aires

Fecha y hora del suceso: 21 de septiembre de 2023 a las 19:30 horas (UTC)

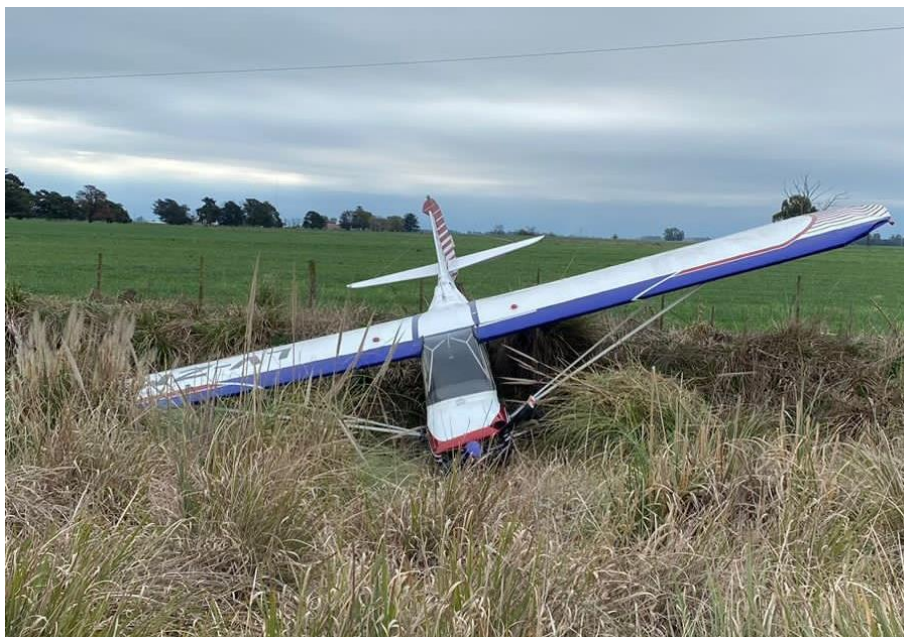
Mientras sobrevolaba la Ruta Provincial N.º40, en condiciones meteorológicas de vuelo visual, el piloto simuló una maniobra de emergencia y decidió realizar un toque y despegue en la ruta. En la fase de aterrizaje, se produjo una pérdida de control en tierra que desvió la aeronave hacia la banquina. Posteriormente, impactó contra un desnivel del terreno.

Como consecuencia del suceso, la aeronave tuvo daños de importancia. El piloto y el pasajero resultaron ilesos y abandonaron la aeronave por sus propios medios.

Figura 1. Posición final del LV-ZMN. Fuente: investigación JST

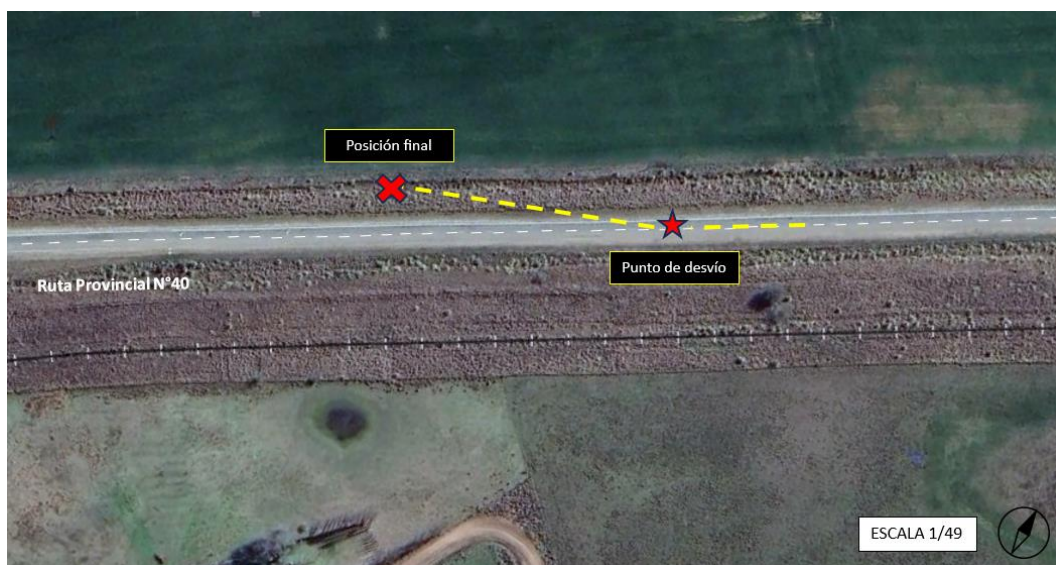
Según manifestó, la toma de contacto inicial con el tren principal fue adecuada. Sin embargo, cuando la rueda de cola tomó contacto con el asfalto, la aeronave se volvió inestable. Si bien el piloto aplicó potencia para retomar el vuelo, la aeronave se desplazó hacia la derecha de la ruta, cruzó la banquina y el ala izquierda impactó contra la vegetación. Esto produjo la rotación de la aeronave hacia la izquierda, el posterior impacto de la hélice contra el suelo y el golpe de la puntera del ala derecha contra el desnivel del terreno. Finalmente, la aeronave quedó orientada en dirección sudeste.

Figura 2. Trayectoria de la aeronave en la Ruta Provincial N.º40. Fuente: investigación JST

Cabe aclarar que las características del terreno ubicado entre la banquina y el alambrado del campo presentaba un desnivel de aproximadamente dos metros respecto de la base del alambrado.

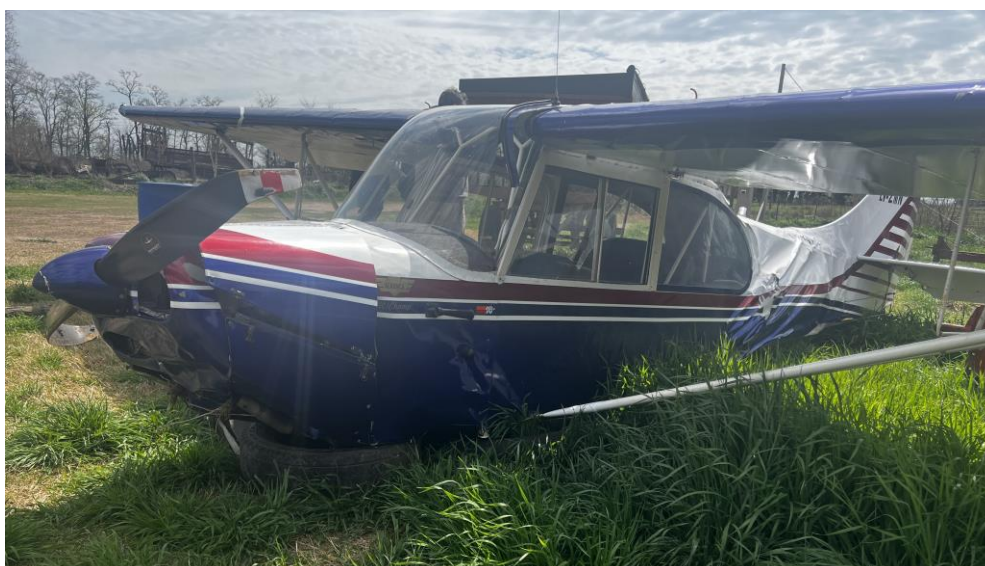
La aeronave tuvo daños en ambas punteras de ala, el fuselaje, el timón de dirección y el tren de aterrizaje. La hélice se deformó en las puntas tras el contacto con el suelo, lo que además provocó la detención brusca del motor.

Figura 3. Daños en la aeronave. Fuente: investigación JST

- ✓ La práctica de aterrizajes de emergencia es una actividad necesaria para el adiestramiento de los pilotos, pero debe realizarse de manera programada y en un entorno seguro, como un aeródromo o pista habilitada.
