Informe de Seguridad Operacional

SUCESO: Accidente

TÍTULO: Fallo o malfuncionamiento de sistema/componente (no del grupo motor). Piper PA-38-112, matrícula LV-ONS, Aeropuerto Internacional Rosario, provincia de Santa Fe

EXPEDIENTE: EX-2023-114756085- -APN-DNISAE#JST

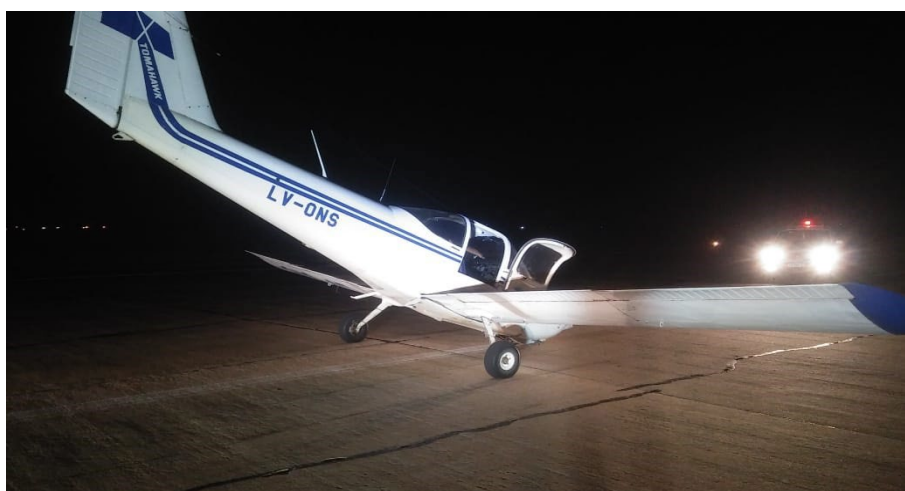
Figura 1. Posición final de la aeronave LV-ONS. Fuente: investigación JST

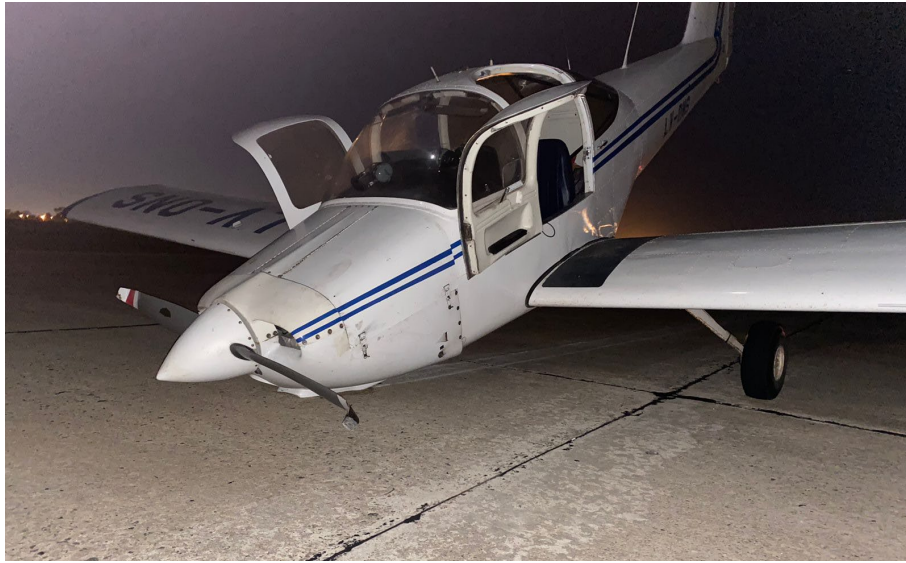
Daños de importancia. Fractura del alojamiento del tren de aterrizaje de nariz y en los carenados de motor.

Figura 2. Daños en la aeronave. Fuente: investigación JST

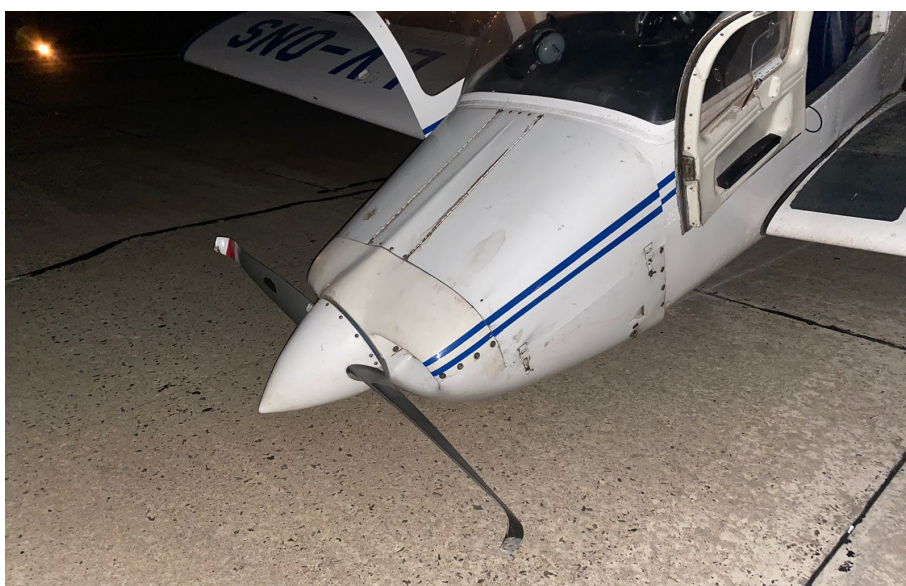
Destruída por contacto con la pista.

Figura 3. Daños en la hélice. Fuente: investigación JST

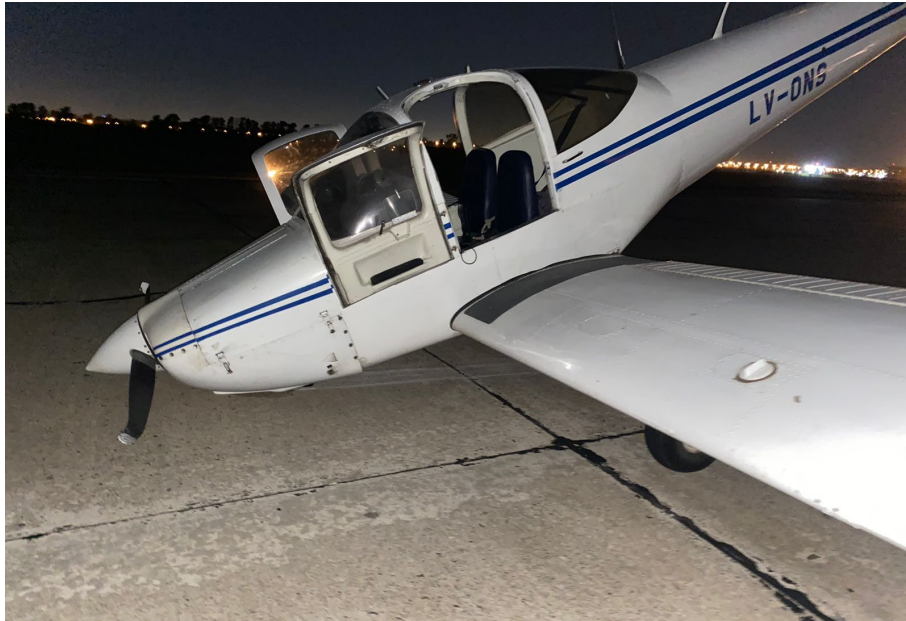
El tren de nariz de la aeronave colapsó al hacer contacto con la pista. Como consecuencia, la hélice impactó contra el terreno.

Figura 4. Posición final de la aeronave LV-ONS. Fuente: investigación JST

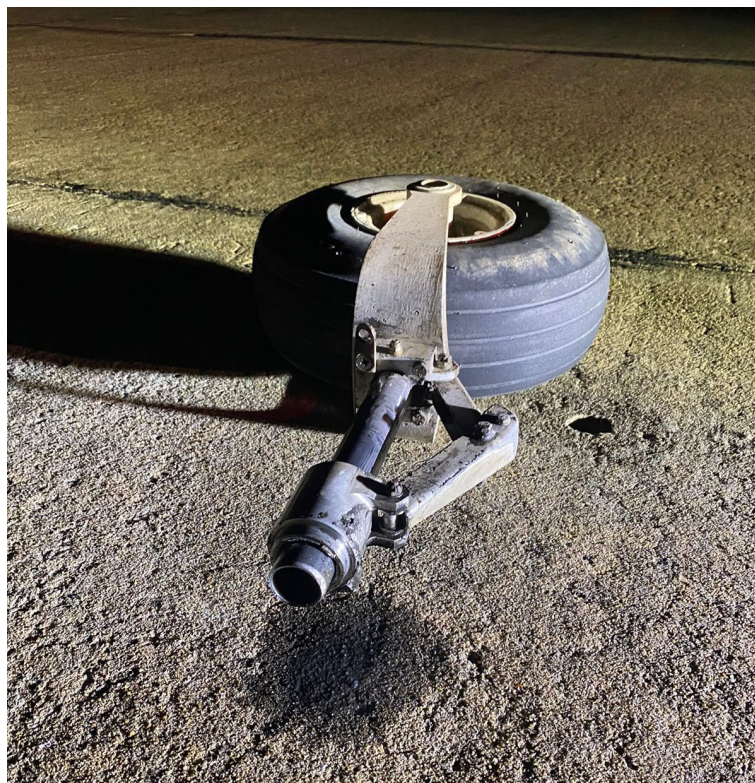
La rueda y parte de su estructura de sujeción se desprendieron y quedaron a aproximadamente 100 metros del punto donde la aeronave se detuvo.

Figura 5. Estructura del tren de nariz desprendido. Fuente: investigación JST

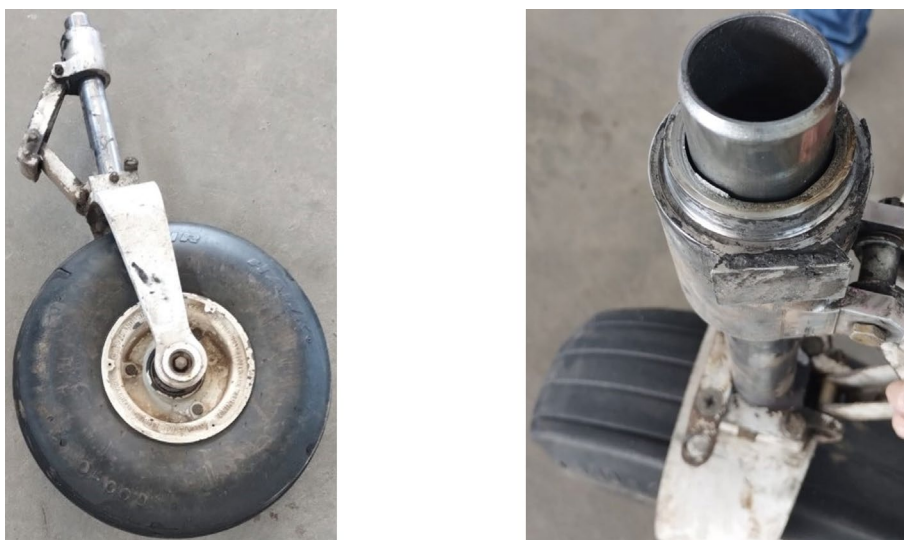
La inspección de la aeronave después del accidente reveló que el *housing*³ del tren de nariz presentaba una fractura a la altura de la ranura de lubricación inferior del cilindro.

Figura 6. Fractura en el *housing* del tren de nariz del LV-ONS. Fuente: investigación JST

El análisis visual reveló que el colapso estructural del tren de aterrizaje de nariz se produjo por la rotura del *housing* en la sección del aro de lubricación en la parte inferior del cilindro. Una inspección visual detallada permitió inferir que el tipo de rotura se correspondía con un proceso de fatiga, en lugar de ser resultado de una sobrecarga del componente. No se realizaron ensayos de fractura ya que, al tratarse de una parte con indicios de no estar aprobada para uso aeronáutico, su análisis no habría aportado información representativa para el mantenimiento del componente.

El colapso estructural del *housing* del tren de nariz del LV-ONS fue el factor desencadenante del accidente. La inspección de la parte y los antecedentes de eventos similares indican que la falla se originó por un proceso de fatiga en el aro de lubricación inferior del cilindro.

Más allá de la periodicidad de las inspecciones, se trata de un componente primario del modelo que requiere monitoreo continuo por la posibilidad de desarrollar una falla por fatiga. Ante la detección de fisuras, la única acción correctiva prevista es el reemplazo de la parte.

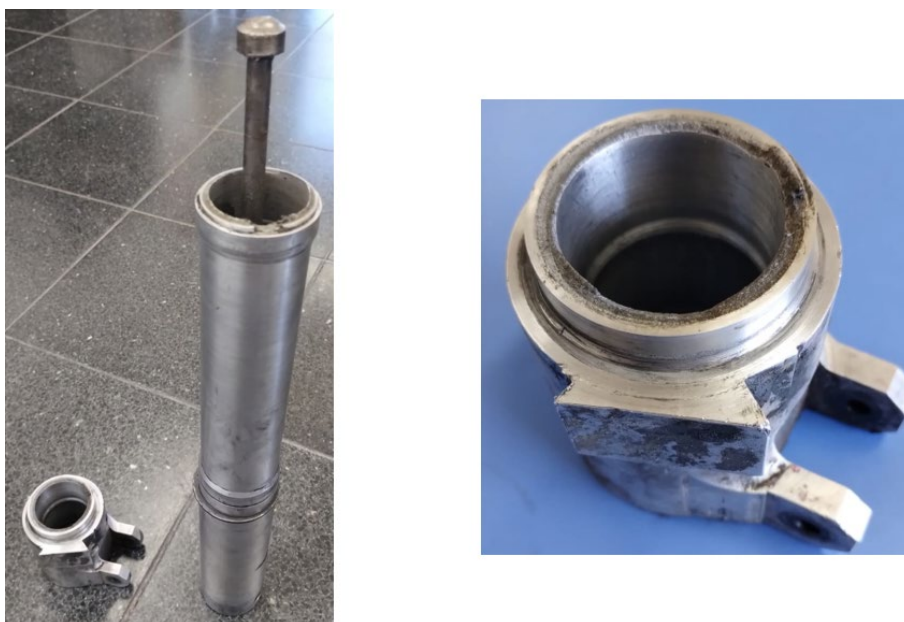
Figura 7. Fotografías del *housing* del LV-ONS. Fuente: investigación JST

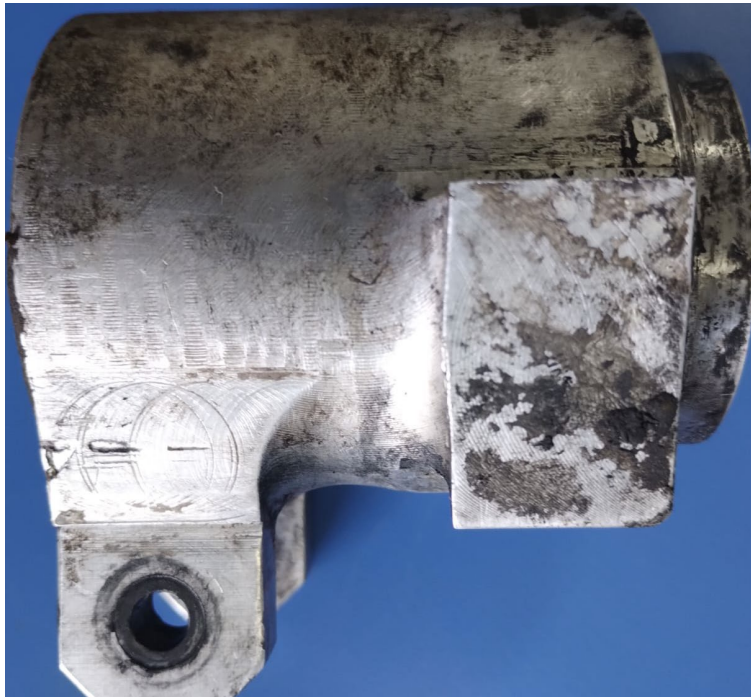
El *housing* del tren de nariz del PA-38-112 es un componente de aleación de aluminio conformado mediante forja. Sin embargo, la inspección física del componente instalado en el LV-ONS evidenció marcas de herramientas, terminaciones y formas características de procesos de mecanizado, como corte y

fresado. Esto contrasta con el acabado esperable de una pieza forjada de acuerdo con el diseño original.

Figura 8. Detalle de marcas de herramienta y bordes irregulares en el *housing* del LV-ONS.

La investigación identificó indicios que sugieren la existencia de un número significativo de aeronaves equipadas con partes no aprobadas. En el caso analizado, la aeronave LV-ONS estaba equipada con una parte sospechada de ser “no aprobada”, pero la falla presentada fue similar a la observada en partes originales, lo que sugiere la necesidad de evaluar posibles modificaciones de diseño.

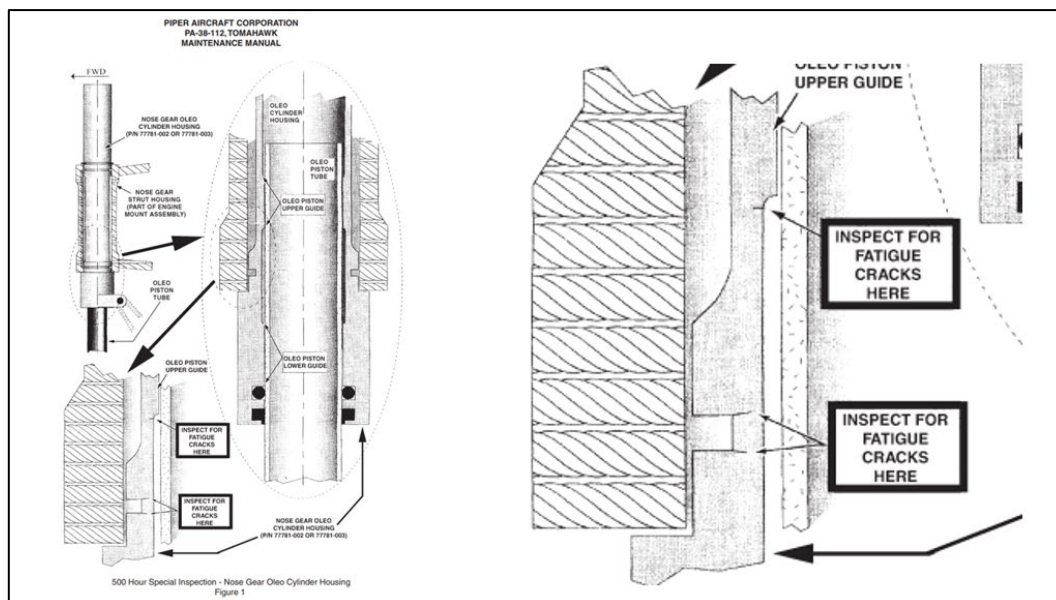
El Manual de Mantenimiento del PA-38-112 establece la realización de una inspección especial al *housing* del tren de aterrizaje de nariz cada 500 horas de vuelo luego de acumular las primeras 1.000 horas. Esta se realiza mediante un ensayo no destructivo por líquidos penetrantes.

Figura 9. Detalle de la zona a inspeccionar por fisuras, coincidente con la zona donde se fracturó el *housing* del LV-ONS. Fuente: Manual de Mantenimiento de la Aeronave

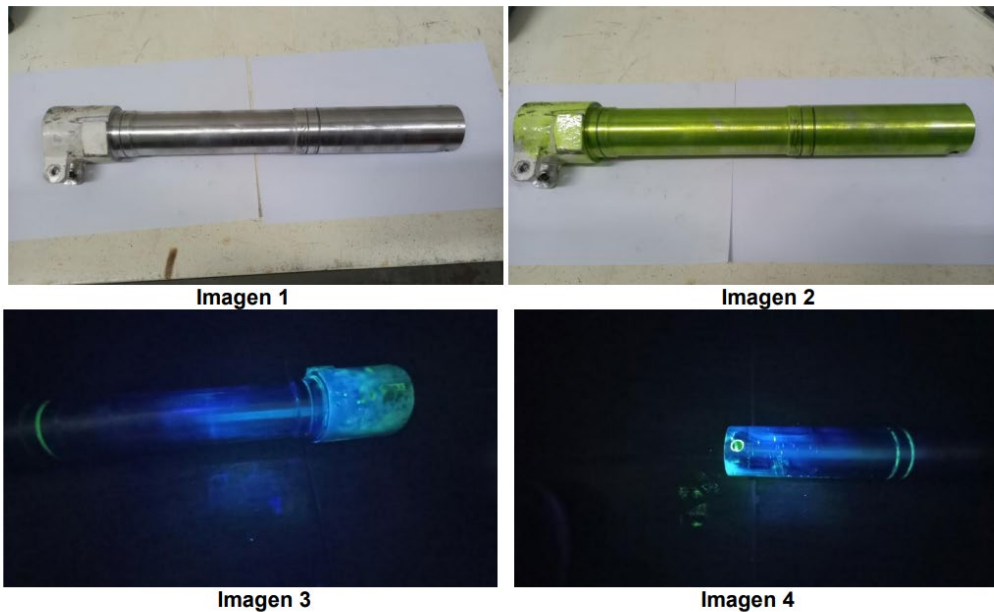
El *housing* instalado en el LV-ONS al momento del accidente había sido sometido a tareas de mantenimiento preventivo el 24 de junio de 2021, cuando la aeronave acumulaba un total de 5.600 horas de vuelo. La inspección no evidenció indicios de fisuras.

Figura 10. Ensayo por líquido penetrante del *housing* del LV-ONS. Fuente: investigación JST

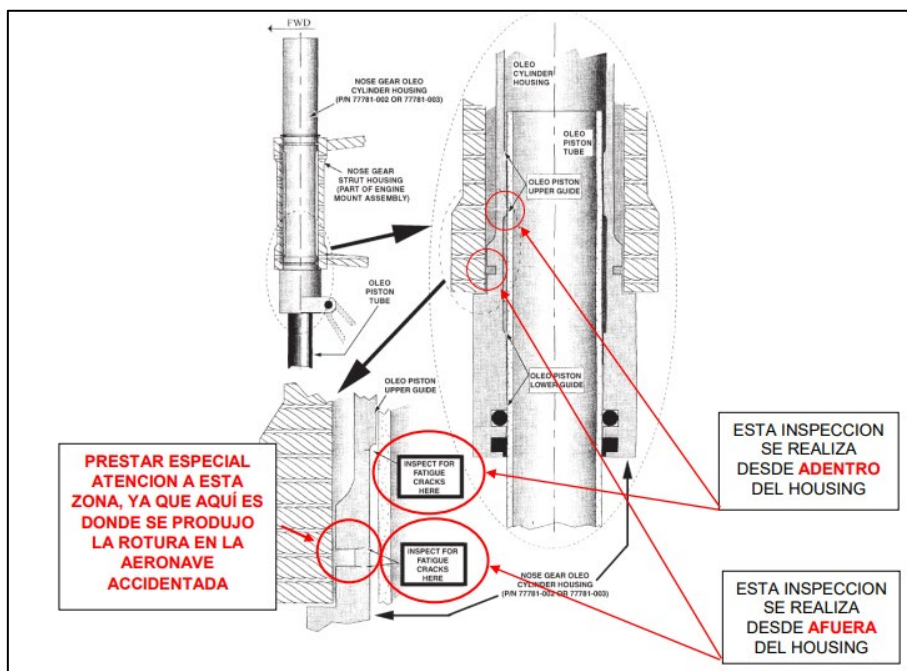
1- El 22/09/2022 una aeronave PA-A-38-112 sufrió un accidente durante el aterrizaje, a causa de la rotura del HOUSING del NLG. Luego de analizar la pieza de la aeronave accidentada, se pudo constatar que la misma colapsó a causa de un proceso de fatiga, por medio del cual una fisura avanzó hasta debilitar la pieza a tal punto, que las cargas generadas en el housing del NLG en el aterrizaje, terminaron por quebrar esta pieza. Según los registros de mantenimiento de la aeronave, 174 hs antes de accidente, al HOUSING se le realizó la inspección indicada en el AMM, Capítulo 32-20-05, 500 HOUR SPECIAL INSPECTION - NOSE GEAR OLEO CYLINDER HOUSING, sin detectarse novedades. A continuación se agregan unas fotografías que muestran cómo se rompió esta pieza.

Figura 12. Detalle del lugar de origen de la falla del *housing*. Fuente: Advertencia 288/DAG

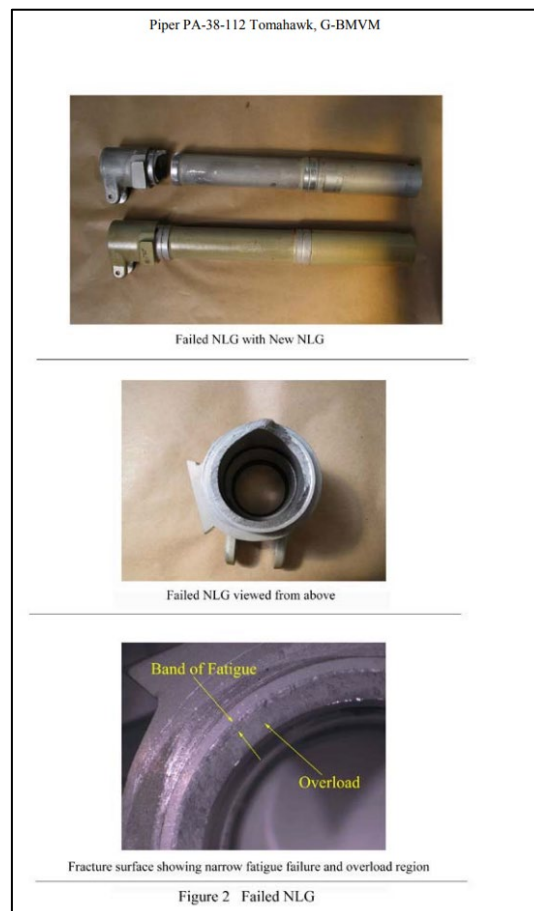
El 15 de junio de 2003, el Piper PA-38-112 con matrícula G-BMVM, se accidentó en el *Wycombe Air Park* de Buckinghamshire (Reino Unido) debido a la rotura del *housing* del tren de aterrizaje de nariz.

Figura 13. Imagen tomada del Boletín 12/2003 de la AAIB. Fuente: investigación JST

Para evitar fallas del tren de aterrizaje de nariz en el Piper PA-38 Tomahawk, el fabricante debería cambiar el requisito para realizar una inspección con tintas penetrantes de la ranura de lubricación del housing, donde el intervalo considere a la aeronaves que experimentan un gran número de aterrizajes por hora, pero particularmente aquellos aviones utilizados para realizar operaciones básicas entrenamiento de vuelo, y comunicar que dicha inspección existe a través del servicio apropiado documentación informativa.

La CAA debería considerar hacer obligatorio el requisito de realizar una inspección por líquidos penetrantes en la ranura de lubricación del cilindro del tren de nariz del Piper PA-38 Tomahawk, de acuerdo con la documentación del fabricante.”
