# Informe de Seguridad Operacional

SUCESO: Incidente grave

TÍTULO: Pérdida de control en tierra. Cessna 185E, matrícula LV-ASL, aeroclub  
Paraná, provincia de Entre Ríos

FECHA Y HORA DEL SUCESO: 30 de septiembre de 2023 a las 16:30 horas (UTC)

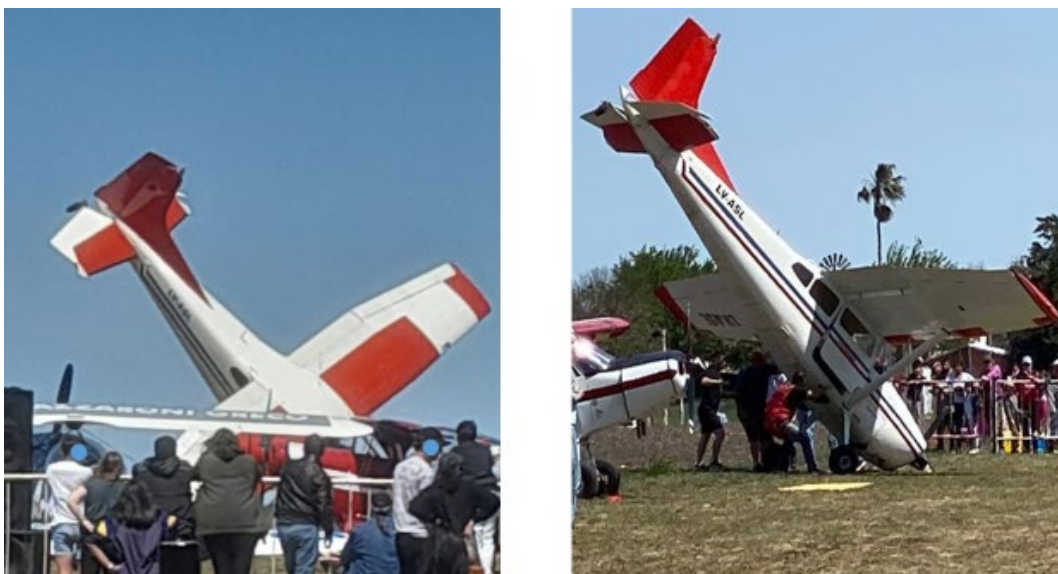
El vuelo se desarrolló sin inconvenientes. Luego del aterrizaje, la aeronave se dirigió al sector asignado en la plataforma de estacionamiento. Durante una maniobra de giro de 90°, el piloto perdió el control del avión cuando la cola se levantó inesperadamente, lo que provocó que la nariz y el ala derecha entraran en contacto con el terreno.

Como consecuencia del suceso, la aeronave resultó con la detención brusca de su motor y daños menores en la puntera del ala derecha.

Figura 1. Imágenes del LV-ASL luego del suceso. Fuente: investigación JST

- ✓ Las imágenes de la posición final mostraron a la aeronave apoyada sobre la puntera del ala derecha y la hélice
  - ✓ La condición del terreno, caracterizado por tierra arada en la trayectoria de la rueda derecha, pudo haberse constituido en un factor contribuyente al generar resistencia al avance durante la maniobra

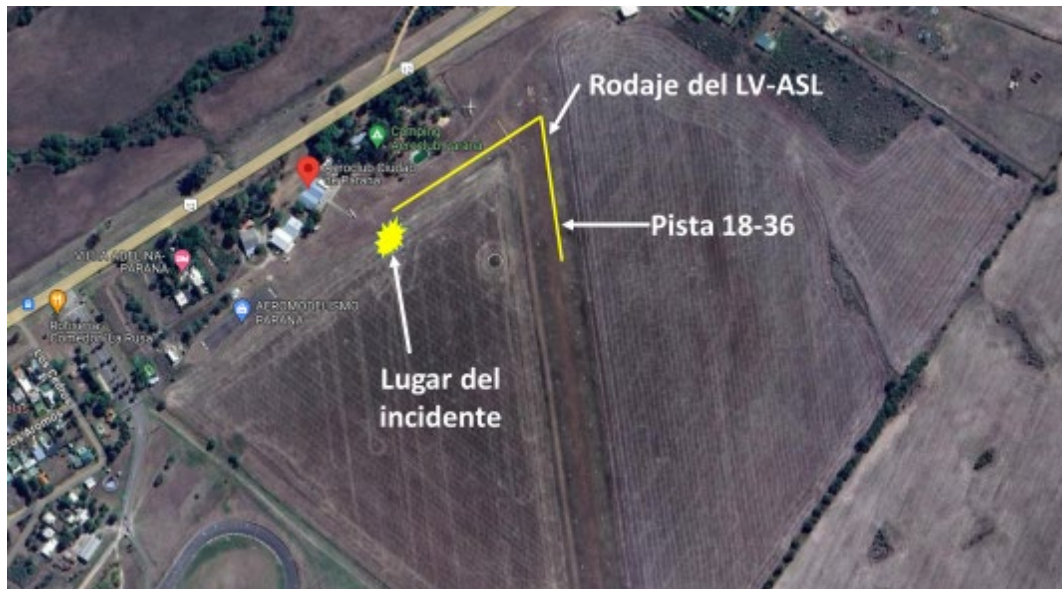
Tras abandonar la pista y acceder a la calle de rodaje, la aeronave LV-ASL recorrió 170 metros hasta llegar a la posición asignada para su estacionamiento, con un

desnivel positivo de 3 metros durante el trayecto. El estacionamiento de las aeronaves se dispuso en la calle de rodaje frente a la plataforma. El área contigua a la calle de rodaje se encontraba arada, con un suelo no compactado.

Figura 2. Lugar del suceso. Fuente: investigación JST

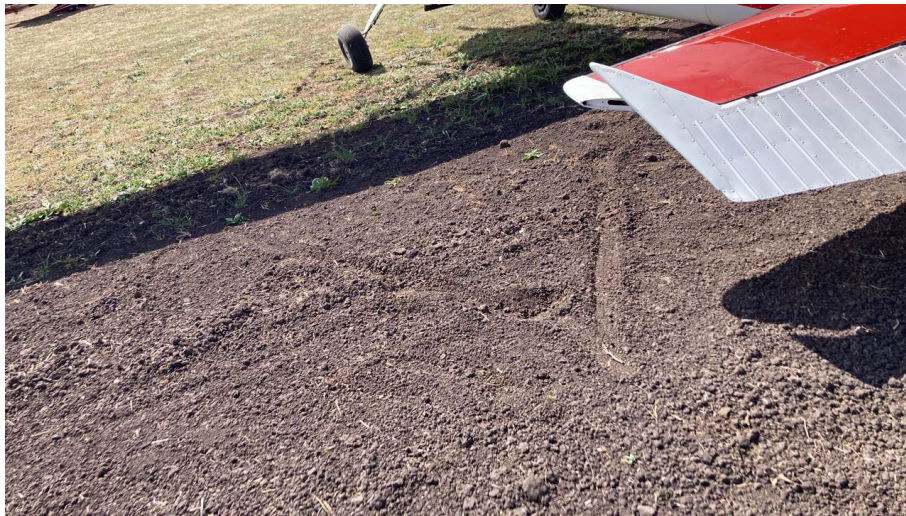
Es importante destacar que el terreno y la posición asignada para el estacionamiento influyeron en la maniobra. El patín de cola tuvo que girar sobre una superficie de tierra arada, lo que afectó adversamente la estabilidad de la aeronave durante el giro.

Figura 3. Parte del terreno arado sobre el que tuvo que maniobrar la aeronave. Fuente: investigación JST
