INFORME DE SEGURIDAD OPERACIONAL

Expediente: EX-2023-122369455- -APN-DNISAE#JST

Título: Pérdida de control en tierra. Piper PA-11, matrícula LV-YPF, Aeródromo Juárez,
provincia de Buenos Aires

Fecha y hora del suceso: 12 de octubre de 2023 a las 19:40 horas (UTC)

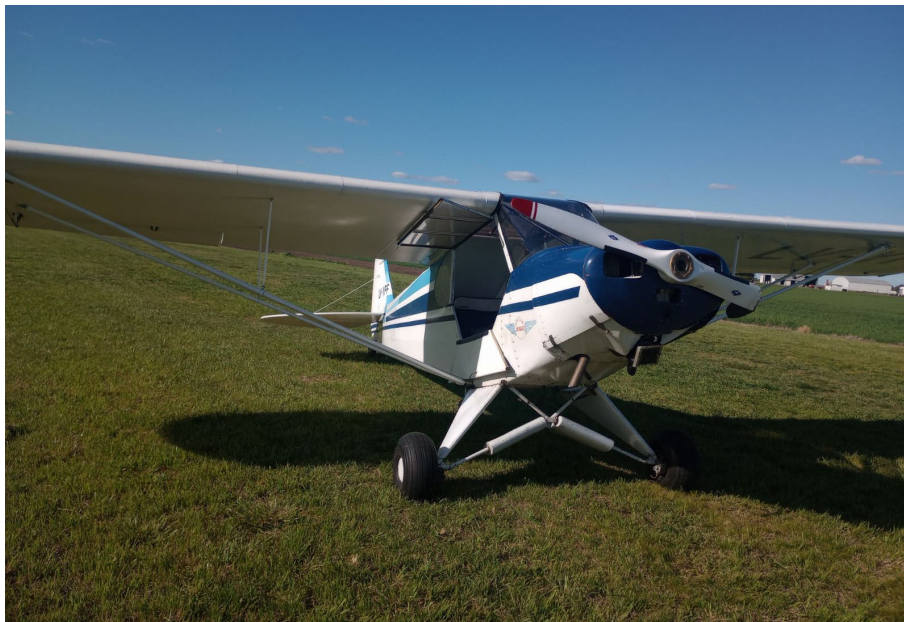
Luego de 50 minutos de vuelo en condiciones meteorológicas visuales, durante el final de la carrera de aterrizaje se produjo un movimiento no comandado que provocó que la cola de la aeronave se elevara. Esto resultó en el impacto de la hélice contra con el terreno.

Como consecuencia del suceso, se produjo la detención brusca del motor, la destrucción de la hélice y otros daños menores en la aeronave. El piloto resultó ileso y descendió de la aeronave por sus propios medios.

Figura 1. Posición final de la aeronave. Fuente: investigación JST

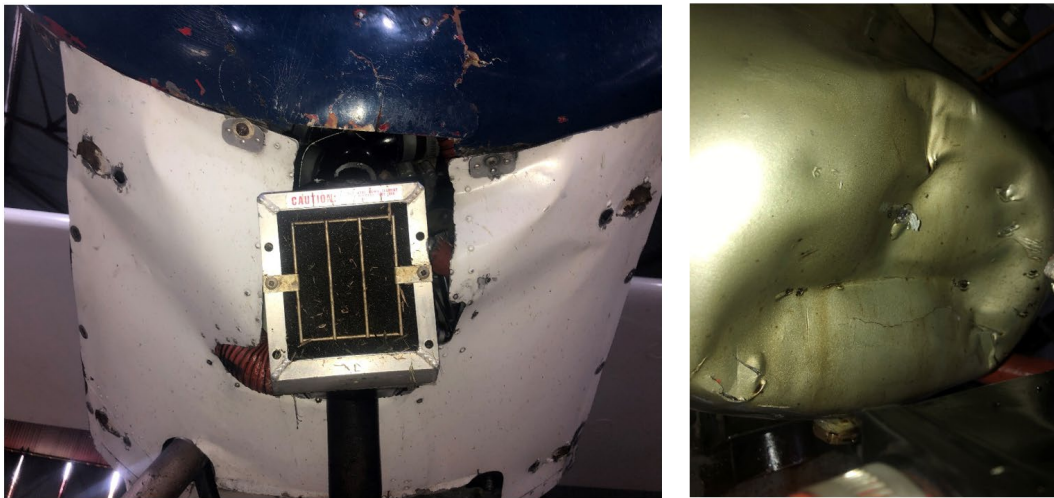
Como consecuencia del impacto con el terreno, la aeronave resultó algunos daños, entre los cuales se observaron la hélice de madera quebrada, daños en el capó, cárter de aceite, filtro de aire y algunos componentes del conjunto motor.

Figura 3. Daños en filtro de aire y cárter de aceite. Fuente: investigación JST
