# Informe de Seguridad Operacional

SUCESO: Accidente

TÍTULO: Contacto anormal con la pista. Piper PA-A-38-112, LV-OMR, aeródromo de Lincoln, provincia de Buenos Aires

FECHA Y HORA DEL SUCESO: 21 de diciembre de 2023 a las 21:30 horas (UTC)

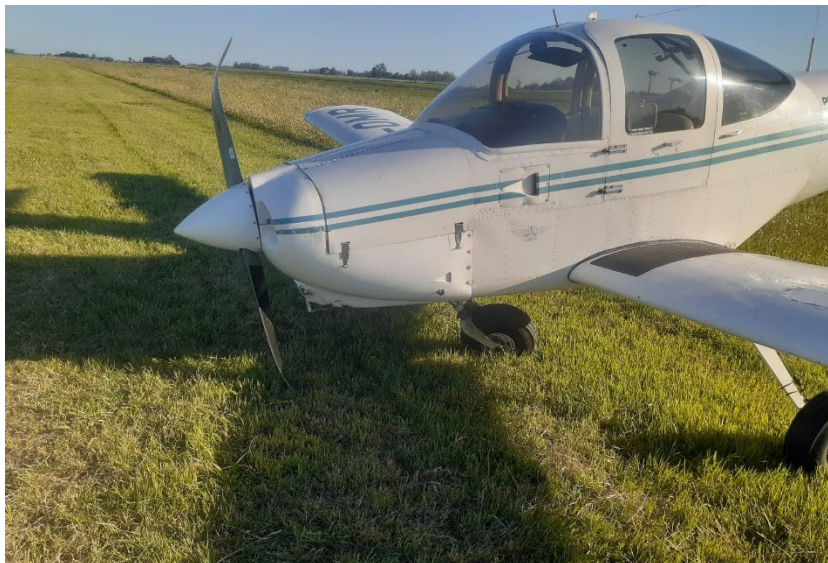
Luego de 30 minutos de vuelo, durante la fase de aterrizaje, la aeronave tuvo un contacto anormal con la pista que provocó la rotura del tren de nariz.

Como consecuencia del suceso, la aeronave resultó con daños en la hélice debido al impacto con la pista, lo que ocasionó la detención brusca del motor. El piloto y el pasajero resultaron ilesos y descendieron de la aeronave por sus propios medios.

Figura 1. Posición final del LV-OMR. Fuente: investigación JST

A continuación, se produjeron tres rebotes consecutivos, y el último provocó el colapso del tren de nariz. La aeronave se deslizó aproximadamente cuatro metros, y en este trayecto, la hélice impactó contra el terreno, lo que ocasionó la detención brusca del motor.

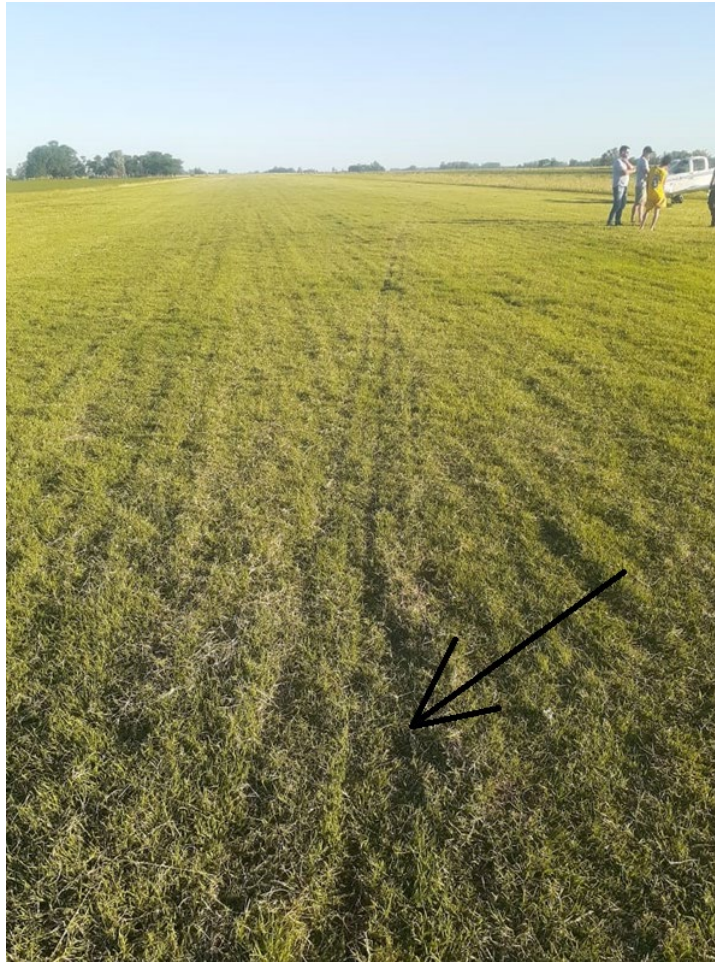
Figura 2. Marcas en la pista del inicio de la carrera de aterrizaje. Fuente: investigación JST

Durante la entrevista, el piloto manifestó haber realizado la aproximación a una velocidad de 80 nudos, un *flare* prolongado y un primer contacto con la pista aproximadamente a la mitad de su extensión.

La aproximación se realizó a una velocidad de 10 nudos por encima de la velocidad indicada en el Manual de Vuelo, esto produjo que se prolongue el *flare* y la aeronave continúe volando sin tomar contacto con el terreno. Al forzar la maniobra de aterrizaje, es posible que al momento de la toma de contacto la nariz de la aeronave haya registrado un momento de cabeceo positivo y se elevara de manera abrupta.

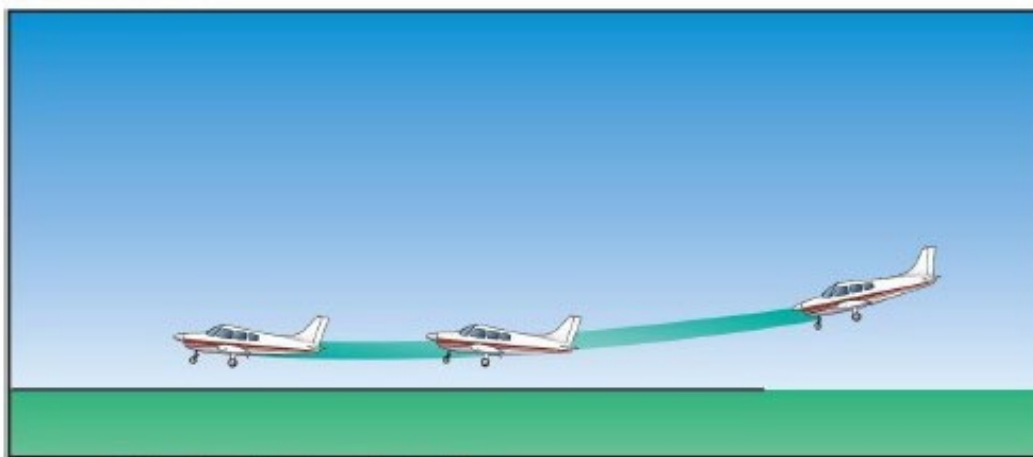
El Manual de Piloto Privado de Avión (Administración Nacional de Aviación Civil, 2019) establece que, cuando la velocidad de aproximación es excesiva, el avión tiende a flotar y a realizar un *flare* alto, lo que dificulta completar el aterrizaje dentro del primer tercio de la pista. Para controlar la maniobra en esta condición, el Manual recomienda realizar un ajuste gradual en la actitud de cabeceo, lo que permite desacelerar hasta alcanzar la velocidad de aterrizaje adecuada. De no corregirse, pueden producirse uno o varios rebotes.

Figura 6. Figura representativa del escape. Fuente: Manual PPA (ANAC, 2019)

En caso de un rebote significativo, no se recomienda intentar corregir el aterrizaje en curso. En su lugar, el procedimiento más seguro consiste en realizar un escape través de la aplicación de potencia máxima mientras se mantiene el control de la aeronave.

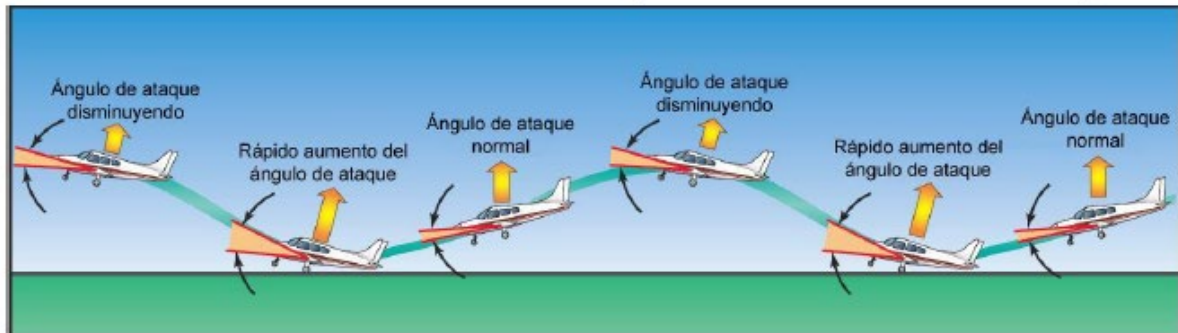
Cuando el rebote es leve y no genera un cambio brusco en la actitud del avión, es posible aplicar suficiente potencia para ajustar suavemente el cabeceo.

Figura 7. Descripción de la maniobra desestabilizada. Fuente: Manual de PPA (ANAC, 2019)
