# Informe de Seguridad Operacional

SUCESO: Accidente

TÍTULO: Fallo o malfuncionamiento de sistema/componente (grupo motor).  
Experimental Gavilán, matrícula LV-X569, campo próximo al aeródromo de General  
Rodríguez, provincia de Buenos Aires

EXPEDIENTE: EX-2024-12763192- -APN-DNISAE#JST

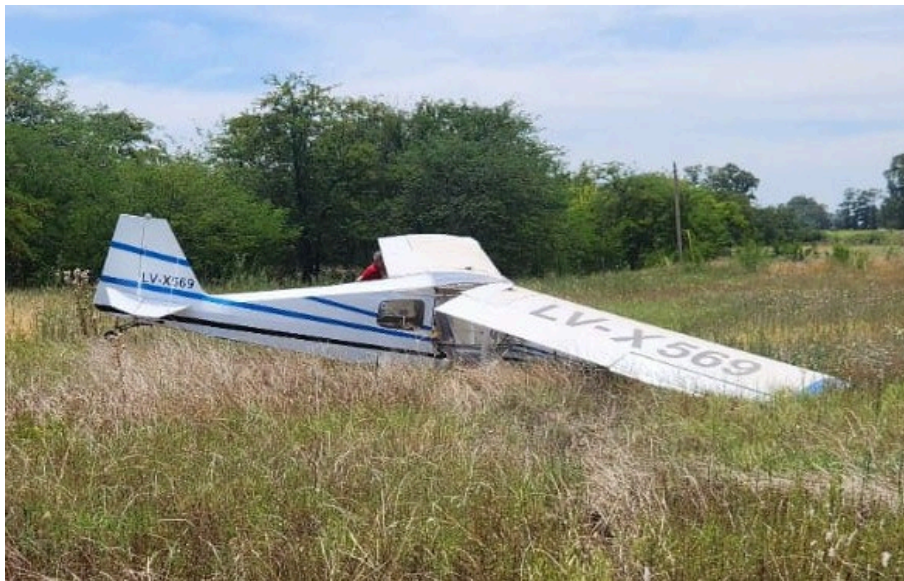
Como consecuencia del suceso, la aeronave resultó con daños en el tren de aterrizaje y en el plano alar. El piloto y el pasajero descendieron de la aeronave por sus propios medios, sin lesiones.

Figura 1. Posición final de la aeronave LV-X569. Fuente: investigación JST

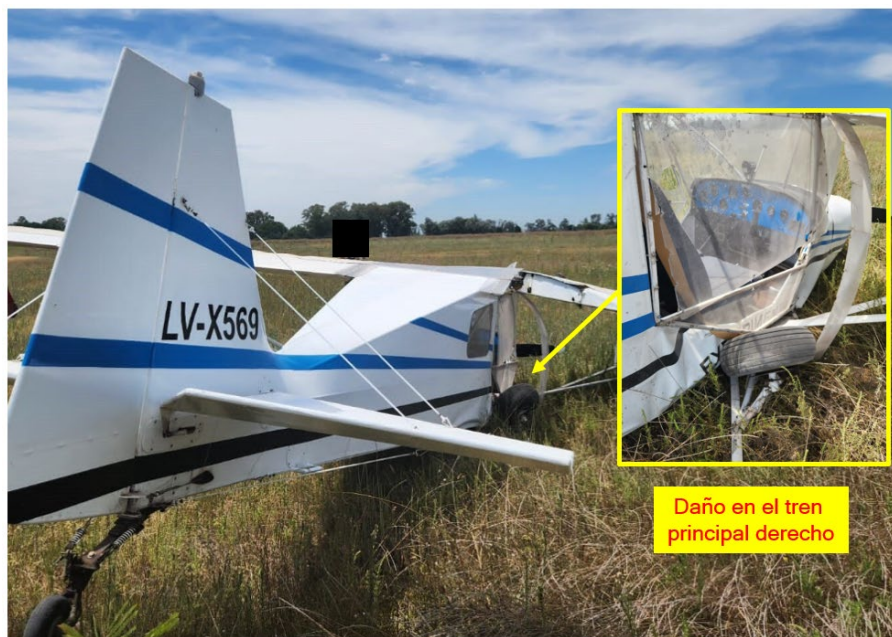
En ese momento, la aeronave mantenía parámetros de velocidad y altitud compatibles con una operación normal y se encontraba alineada con el eje de pista. Sin embargo, ante la presencia de una línea de árboles en la trayectoria de aproximación y la falta de potencia en el motor, el piloto desvió el rumbo para realizar un aterrizaje de emergencia en un campo cercano. Durante la toma de contacto, el tren principal derecho colapsó y la aeronave se desplazó unos 20 metros hasta detenerse. No se produjo dispersión de restos.

Figura 2. Daño en el tren principal derecho. Fuente: investigación JST

- ✓ Instantes después de completar el viraje hacia la fase final de la aproximación para el aterrizaje, la aeronave presentó una disminución de potencia
- ✓ El piloto efectuó un aterrizaje de emergencia en un campo próximo al aeródromo de General Rodríguez
- ✓ Los daños en la aeronave se produjeron como consecuencia del desplazamiento sobre un terreno irregular tras el aterrizaje de emergencia

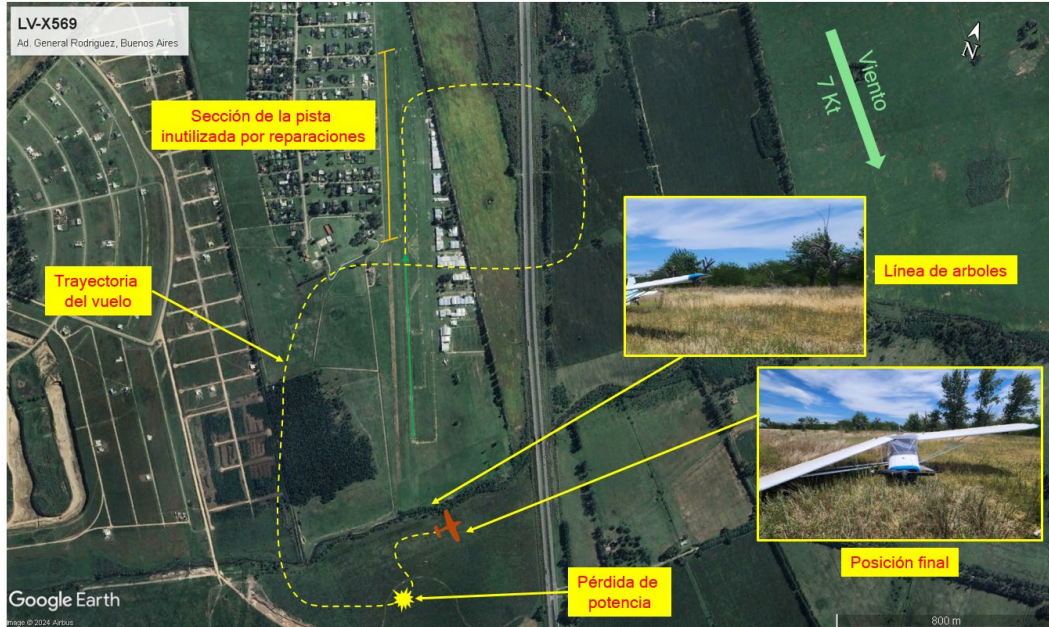
El suceso ocurrió en un terreno llano con vegetación baja, ubicado a 310 metros de la cabecera de la pista 35. Las marcas en el terreno indicaron que el aterrizaje de emergencia se realizó con una velocidad moderada y con escaso ángulo de

incidencia. En las inspecciones posteriores no se detectaron indicios de falla en la planta motriz.

Figura 3. Trayectoria y posición final de la aeronave. Fuente: investigación JST

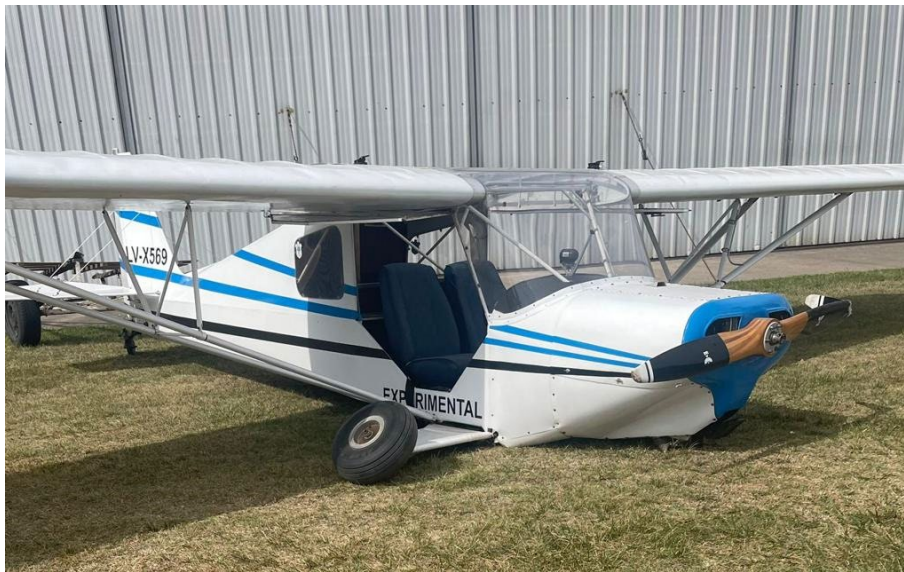
Cabe señalar que el 1 de octubre de 2022, la aeronave tuvo una excursión de pista en el mismo aeródromo que resultó en daños en el tren de aterrizaje principal y la hélice.

Figura 5. Daños en tren de aterrizaje principal y hélice producto del suceso de 2022.

El formulario de inspección, reparación, alteración y reconstrucción con fecha el 14 de noviembre de 2022 no registra las reparaciones efectuadas tras dicho suceso. En dicho formulario se menciona la instalación de la hélice NC Bipanc con número de serie 001, sin indicar reparaciones o reemplazo, la misma que figuraba antes del evento de 2022. No se hallaron otros registros que documenten trabajos posteriores.

Tampoco se relevó documentación que registrara las reparaciones efectuadas como consecuencia de la excursión de pista ocurrida en 2022, lo que impidió evaluar su eventual incidencia en el presente suceso. La falta de evidencia sobre esas reparaciones configura un escenario en el cual la seguridad de la aeronave podría haberse visto degradada para operaciones posteriores.

- ✓ No se relevaron registros documentales de las reparaciones efectuadas en la aeronave tras el suceso ocurrido en 2022
  - ✓ No se obtuvo acceso al libro de vuelo del piloto, lo que impidió constatar su experiencia reciente
-

- ✓ La trazabilidad de las tareas de mantenimiento, reparaciones o modificaciones en las aeronaves experimentales resulta una herramienta fundamental para fortalecer la confiabilidad de los sistemas abordo y la seguridad de respuesta. Por esta razón, se resalta la importancia de registrar todas las tareas realizadas sobre la aeronave con el objetivo de lograr una aptitud de vuelo que permita operaciones seguras.
