Informe de Seguridad Operacional

SUCESO: Accidente

TÍTULO: Fallo o malfuncionamiento de sistema/componente (grupo motor).
Cessna 152, matrícula LV-BHM, Laguna de Gómez, Junín, provincia de Buenos
Aires

FECHA Y HORA DEL SUCESO: 4 de febrero de 2024 a las 20:50 horas (UTC)

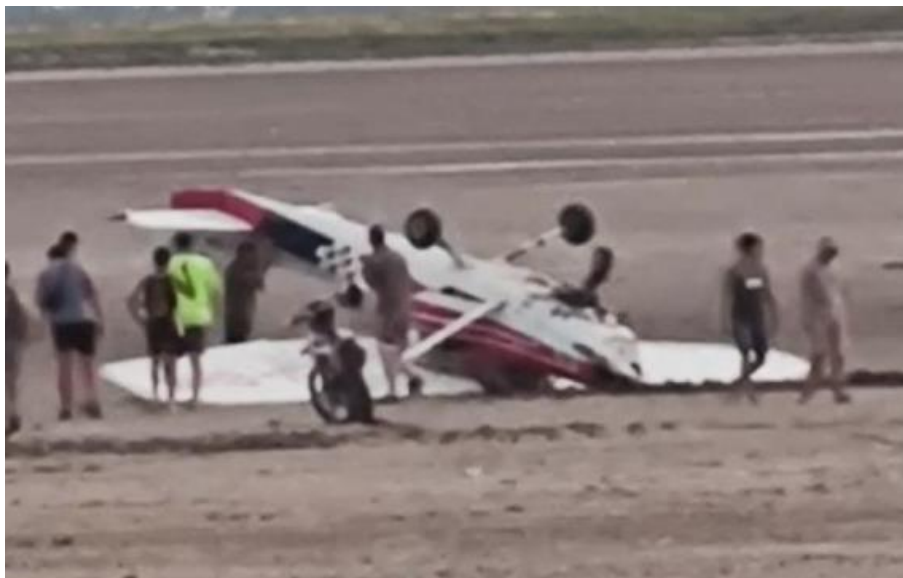
Luego de 17 minutos de vuelo en condiciones meteorológicas visuales, mientras se encontraba en altitud de crucero, la aeronave presentó una falla en la planta motriz. Ante esta situación, el piloto decidió realizar un aterrizaje de emergencia en un terreno seco y despejado de la Laguna de Gómez (provincia de Buenos Aires). Durante el aterrizaje, el tren de nariz se hundió en el terreno y la aeronave capotó.

Figura 1. Posición final de la aeronave LV-BHM. Fuente: Diario Semanario de Junín³

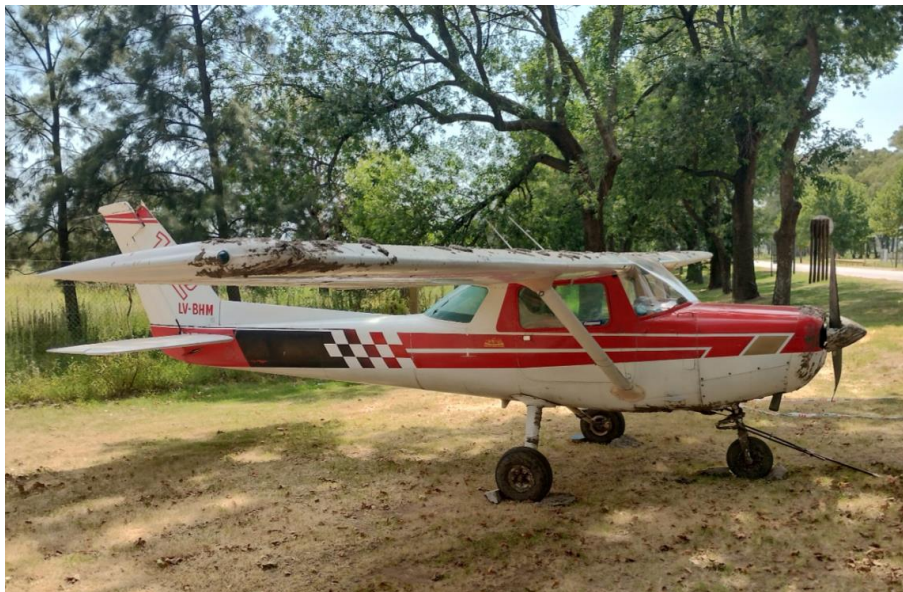
Figura 2. Aeronave LV-BHM en el lugar de resguardo. Fuente: investigación JST

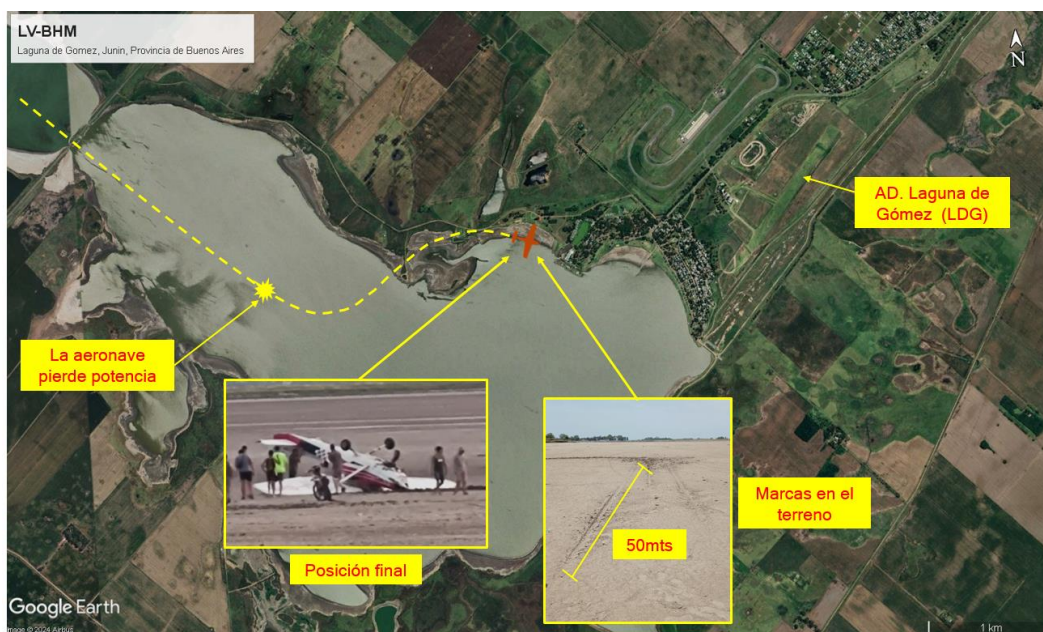
El piloto seleccionó un sector despejado sobre el lecho seco de la Laguna de Gómez, ubicado a 1.900 metros al suroeste de la cabecera de pista 03 del aeródromo Laguna de Gómez, y comenzó con la aproximación. Luego del contacto inicial con el terreno, la aeronave se desplazó aproximadamente 50 metros hasta que la rueda del tren de nariz se hundió en la superficie, lo que provocó su capotaje.

Figura 3. Trayectoria y posición final de la aeronave. Fuente: investigación JST

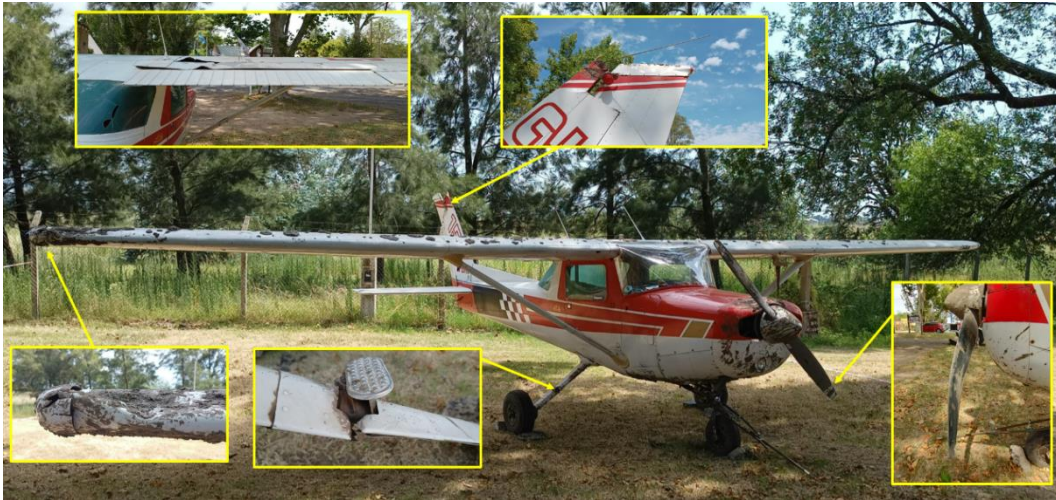
Durante el relevamiento de campo realizado sobre los restos de la aeronave, se verificó la continuidad cinemática del cigüeñal y se inspeccionaron las cámaras de combustión mediante el retiro de las bujías. Ambas verificaciones resultaron sin novedades. Asimismo, se constató que los circuitos de admisión de aire y de combustible no presentaban obstrucciones.

Figura 4. Daños en la aeronave. Fuente: investigación JST

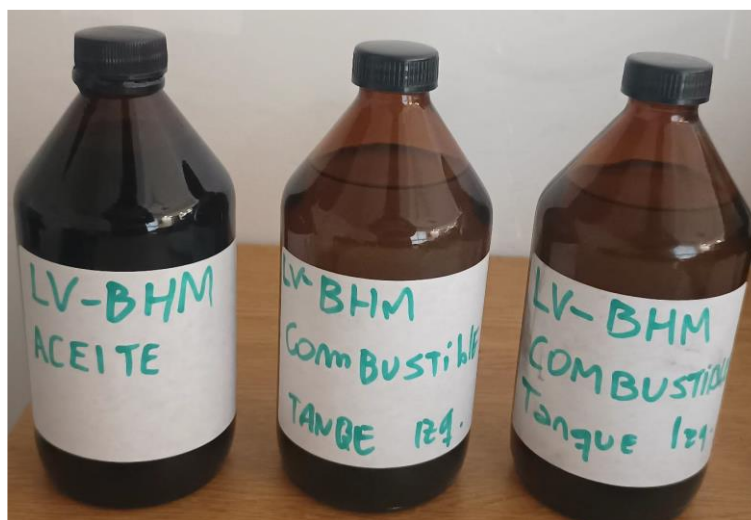
La muestra de combustible resultó apta según los ensayos fisicoquímicos realizados conforme a la norma DEF STAN 91-090, y su espectro de absorción infrarroja por FTIR⁶ coincidió con el del combustible AV-GAS 100LL.

Figura 5. Muestras de combustible y aceite. Fuente: investigación JST

En cuanto a la muestra de aceite, no fue posible identificarla al compararla con la base de datos de lubricantes de uso aeronáutico del laboratorio. Por este motivo, no se logró interpretar los resultados de su caracterización fisicoquímica.

Al comparar el valor de viscosidad de la muestra con la ficha técnica del lubricante utilizado por el taller, se verificó que la muestra presentaba un índice inferior al especificado para ese producto.

- ✓ La ejecución de las tareas de mantenimiento conforme a lo establecido en el manual de la aeronave constituye un aspecto prioritario para garantizar la seguridad operacional. En ese sentido, se destaca la importancia de asegurar la trazabilidad de los insumos empleados, a fin de verificar su conformidad con las especificaciones del fabricante.
