# Informe de Seguridad Operacional

SUCESO: Accidente

TÍTULO: Colisión con obstáculos durante el despegue y aterrizaje. Cessna A-188 B AG-Truck, matrícula LV-ZZO, Vicuña Mackenna, provincia de Córdoba

FECHA Y HORA DEL SUCESO: 10 de febrero de 2024 a las 12:25 horas (UTC)

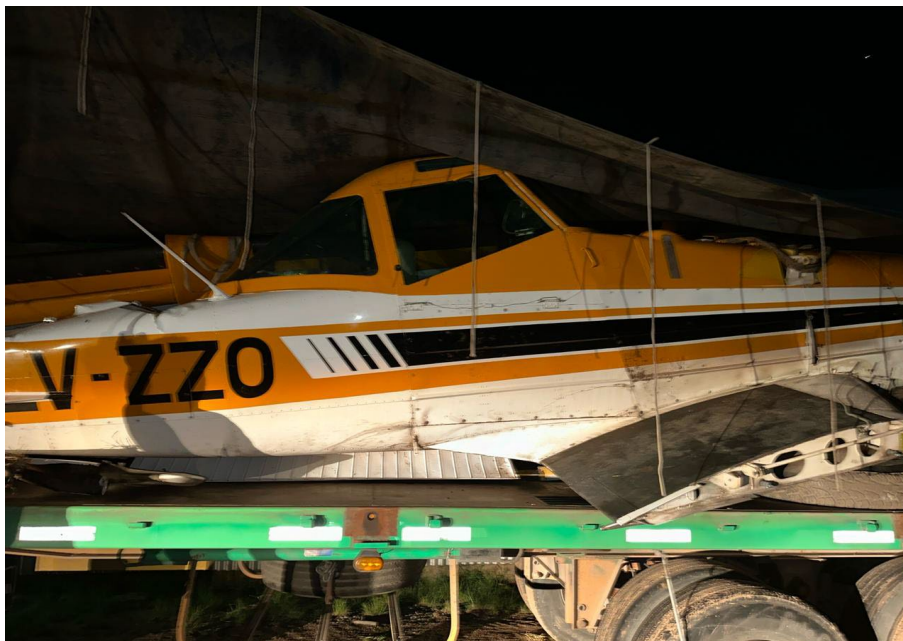
Figura 1. Aeronave LV-ZZO desarmado y acondicionado en un tráiler para su traslado.

El accidente de la aeronave LV-ZZO fue notificado a la JST 24 horas después de ocurrido. Durante ese intervalo, la aeronave fue desarmada, retirada del lugar del suceso y acondicionada en un tráiler para su traslado a un taller aeronáutico. Esta situación impidió que el equipo de investigación realizara el trabajo de campo en el sitio del suceso, ya que se alteraron marcas, rastros y evidencias relevantes para el análisis técnico.

- ✓ La preservación del lugar del suceso y de las aeronaves involucradas es fundamental para el desarrollo efectivo de la investigación. Por lo tanto, es imperativo notificar de manera directa e inmediata adecuada todos los sucesos de notificación obligatoria. Una notificación temprana asegura la integridad de la evidencia y facilita un análisis exhaustivo.

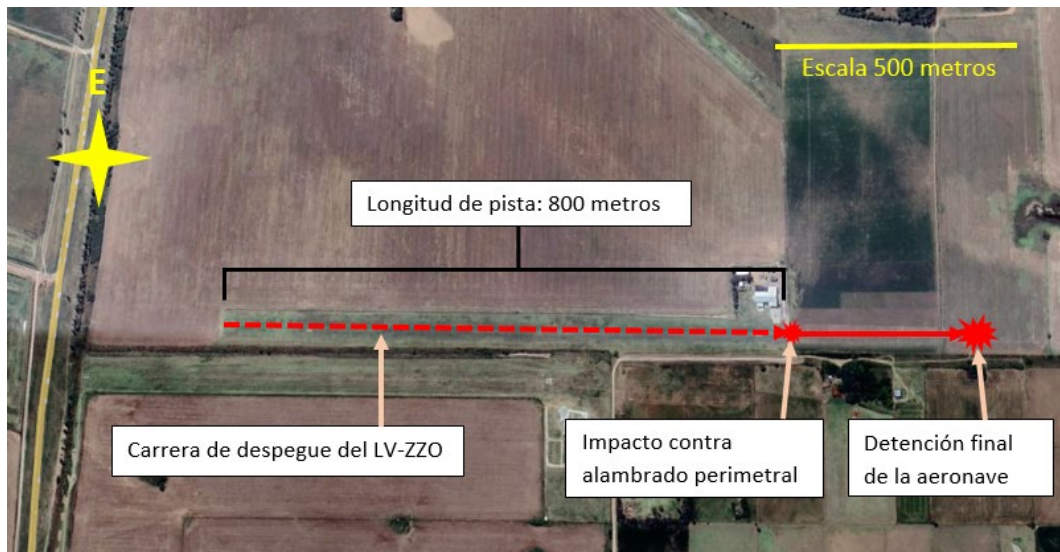
Durante la carrera de despegue, la aeronave no alcanzó la velocidad necesaria para continuar el ascenso con seguridad. Al sobrepasar el límite de la pista, el patín de cola impactó con el alambrado perimetral ubicado en su extremo. Luego del impacto, la aeronave se precipitó a tierra a aproximadamente 400 metros de la cabecera sur.

Una vez en posición, efectuó los controles de motor y hélice, sin detectar anomalías, por lo que inició la carrera de despegue. Transcurridos los primeros metros, advirtió una aceleración deficiente en comparación con el rendimiento habitual del motor en condiciones estándar. Con una velocidad de 75 millas por hora y tras recorrer la totalidad de los 800 metros de pista, la aeronave despegó apenas unos metros, sin lograr un incremento sostenido de velocidad. Al llegar al final de la pista, el patín de cola impactó con el alambrado perimetral. En un intento por reducir peso y mejorar el desempeño de la aeronave, el piloto abrió la tapa de emergencia de la tolva, pero no logró ganar altura e impactó contra una pequeña loma ubicada aproximadamente a 400 metros de la cabecera sur.

Figura 2. Carrera de despegue y lugar de detención del LV-ZZO. Fuente: investigación JST
