Informe de Seguridad Operacional

SUCESO: Accidente

TÍTULO: Excursión de pista. Cessna 172, matrícula LV-GDG, Aeródromo de Chascomús, provincia de Buenos Aires

EXPEDIENTE: EX-2024-19819198- -APN-DNISAE#JST

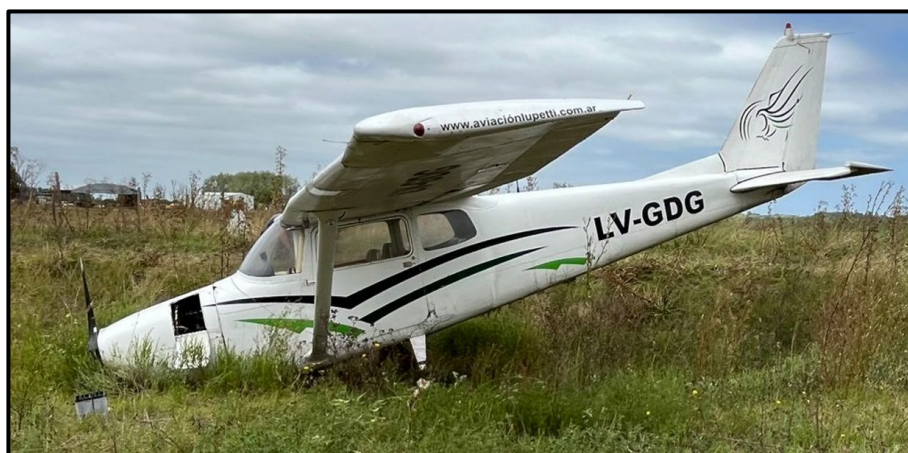
Como consecuencia del suceso, se produjo el colapso del tren de aterrizaje de nariz, como así también daños en la hélice y en el carenado del motor.

Figura 1. Posición final de la aeronave LV-GDG. Fuente: investigación JST

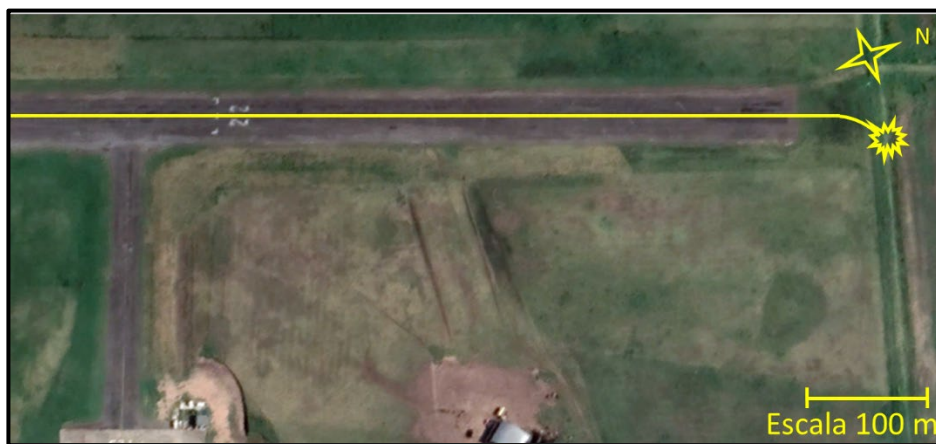
El aterrizaje se inició por la pista 04 y finalizó con la detención de la aeronave en una zanja ubicada unos 40 metros más allá del extremo asfaltado, ligeramente desplazada hacia la derecha del eje de pista, a una distancia aproximada de 330 metros desde la cabecera 22.

Figura 4. Detalle del lugar del aterrizaje. Fuente: investigación JST

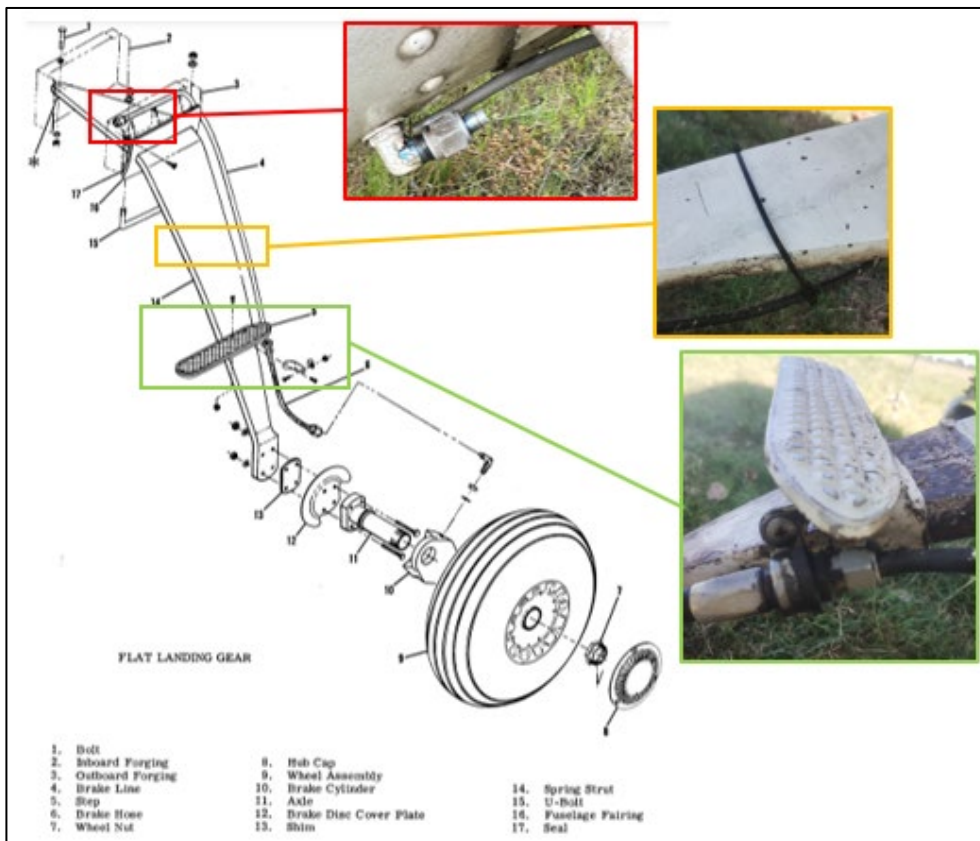
Tal como se observa en las figuras siguientes, correspondientes al tren de aterrizaje principal izquierdo, el conducto de freno presentaba una fractura cerca de la unión con el circuito proveniente del fuselaje de la aeronave (recuadro rojo). Dicho conducto estaba asegurado con un precinto plástico (recuadro naranja).

Asimismo, se verificó que el estribo no se encontraba correctamente anclado en su posición. Este aspecto reviste importancia, ya que en ese lugar se encuentra uno de los anclajes del conducto de freno mencionado (recuadro verde).

Figura 5. Hallazgos del relevamiento visual en el tren de aterrizaje principal izquierdo.

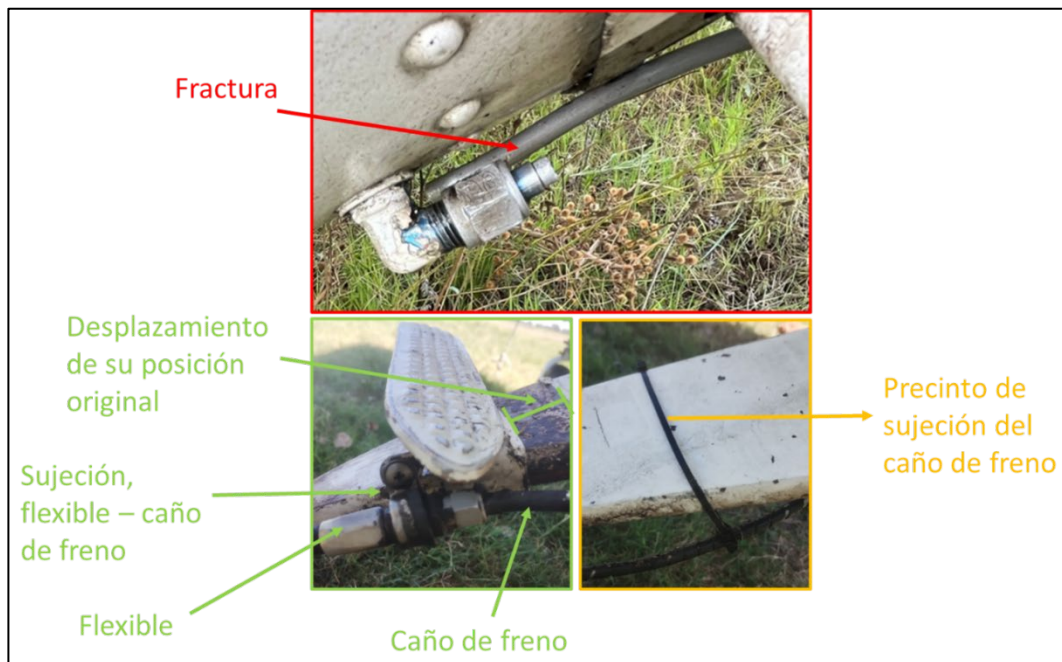
Figura 6. Detalle de los hallazgos del relevamiento visual en el tren de aterrizaje principal izquierdo. Fuente: investigación JST

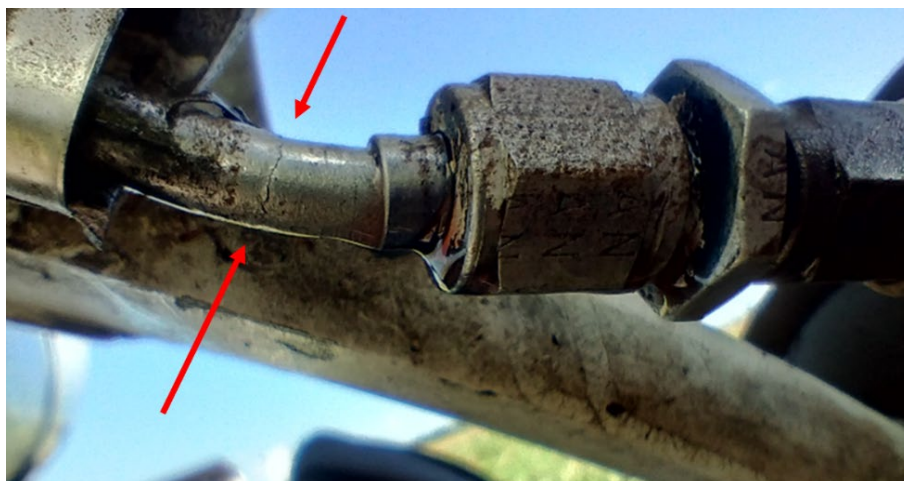
Con respecto al circuito de frenos del lado derecho, se identificó una fisura ubicada muy cerca de la unión del flexible con el conducto. Además, se observó un deterioro en el flexible, producto del contacto con el protector del disco, y un desgaste uniforme en la banda de rodadura del neumático correspondiente.

Figura 7 Fisura en el circuito de frenos. Fuente: investigación JST

Según el testimonio de la tripulación, el vuelo se desarrolló sin inconvenientes hasta el momento del aterrizaje, cuando al intentar reducir la velocidad reportaron una pérdida de efectividad en el sistema de frenos, lo que habría derivado en la excursión de pista. Si bien se constató un estado deficiente del sistema de frenos, la investigación no logró determinar con certeza si la fisura y/o fractura del conducto se originaron como consecuencia de una falla previa al aterrizaje, vinculada a deficiencias en el mantenimiento, o si fueron el resultado de la propia excursión de pista.

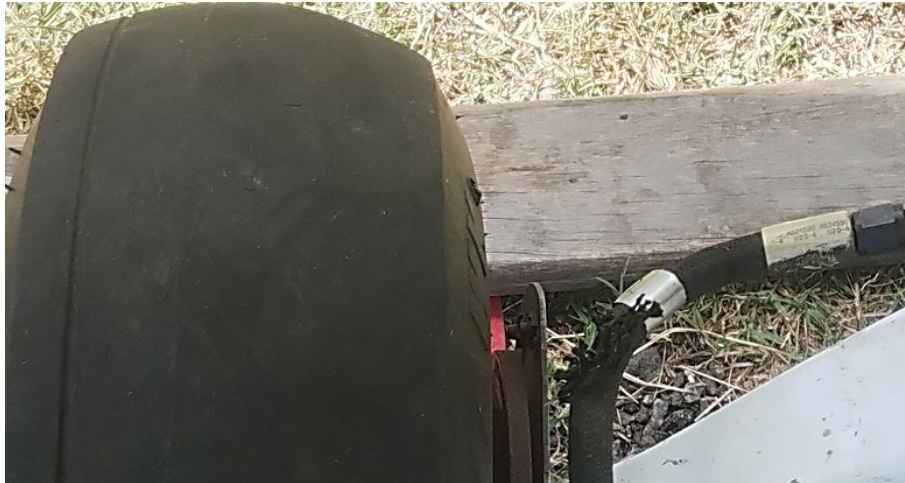
Figura 8. Neumático gastado y flexible deteriorado. Fuente: investigación JST

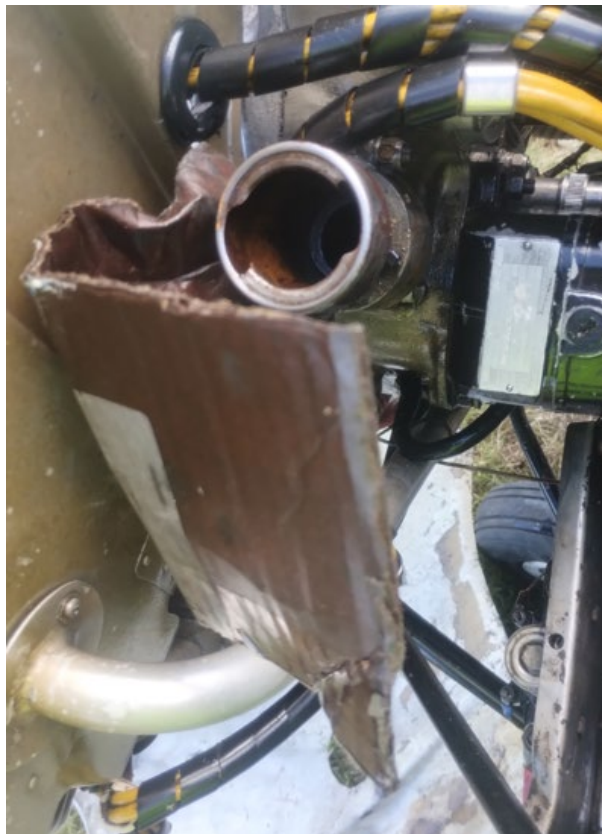
En cuanto al motor, se encontraba sin tapón de aceite. Tanto el compartimento del motor como la zona ventral de la aeronave presentaban rastros de aceite.

Figura 9. Ausencia del tapón de aceite. Fuente: investigación JST

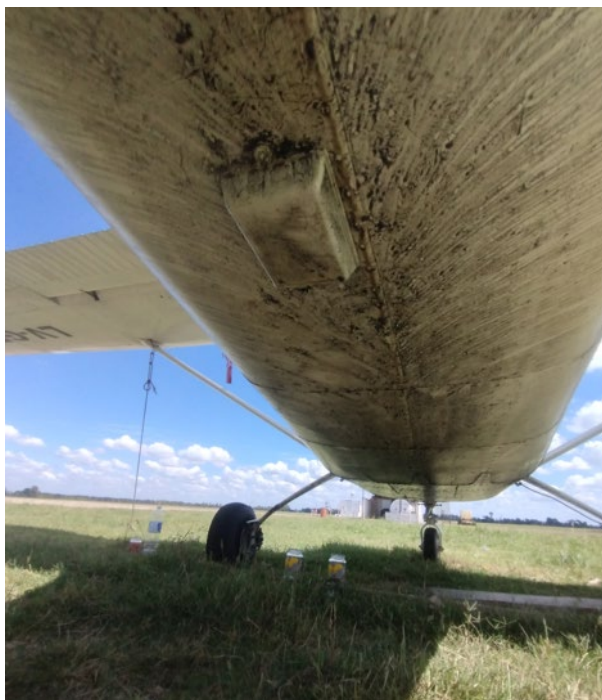
Figura 10. Rastros de aceite en zona ventral del fuselaje. Fuente: investigación JST

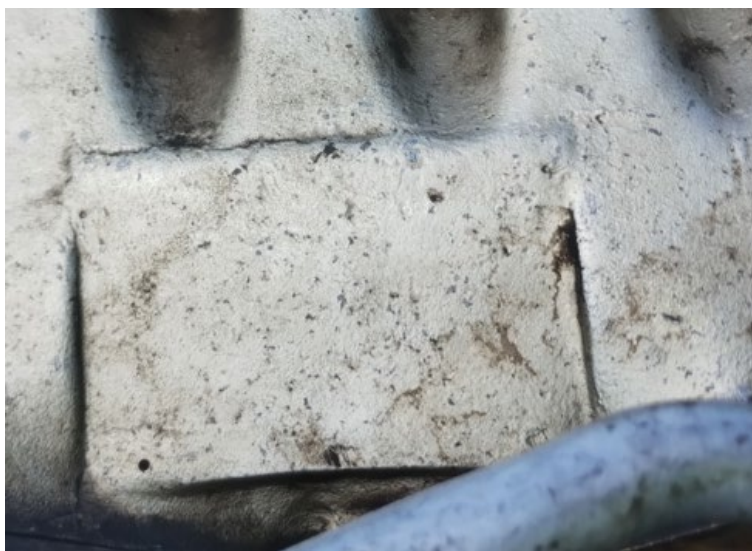
Asimismo, el *block* del motor no tenía instalada la chapa de identificación correspondiente.

Figura 11. *Block* del motor sin identificación. Fuente: investigación JST

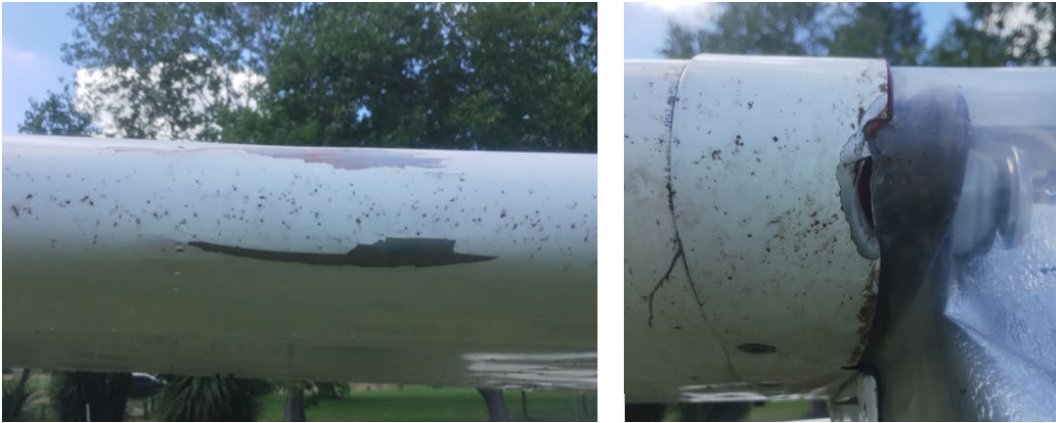
También se relevaron daños en la semi ala derecha, sin relación con el presente accidente.

Figura 12. Semi ala derecha. Fuente: investigación JST

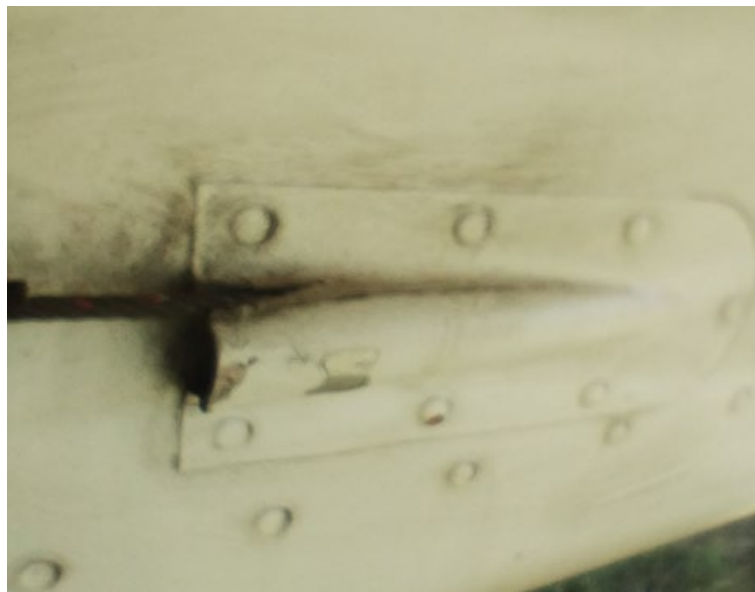
En relación con el fuselaje, se observó que el cable de control del estabilizador vertical hacía contacto con el carenado.

Figura 13. Cable de control. Fuente: investigación JST

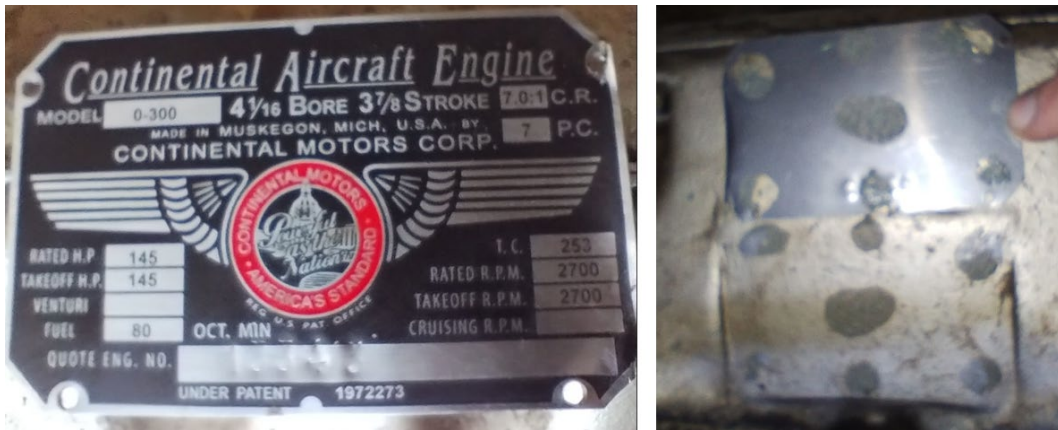
Luego del suceso, la aeronave fue trasladada al Taller Aeronáutico de Reparación (TAR) 1B-415. En ese lugar, el equipo de investigación accedió nuevamente a la aeronave y verificó que tanto la chapa de identificación del motor, con número de serie (N/S) 13343, como el *block* del motor presentaban restos de un adhesivo.

Figura 14. Chapa de identificación del motor. Fuente: investigación JST

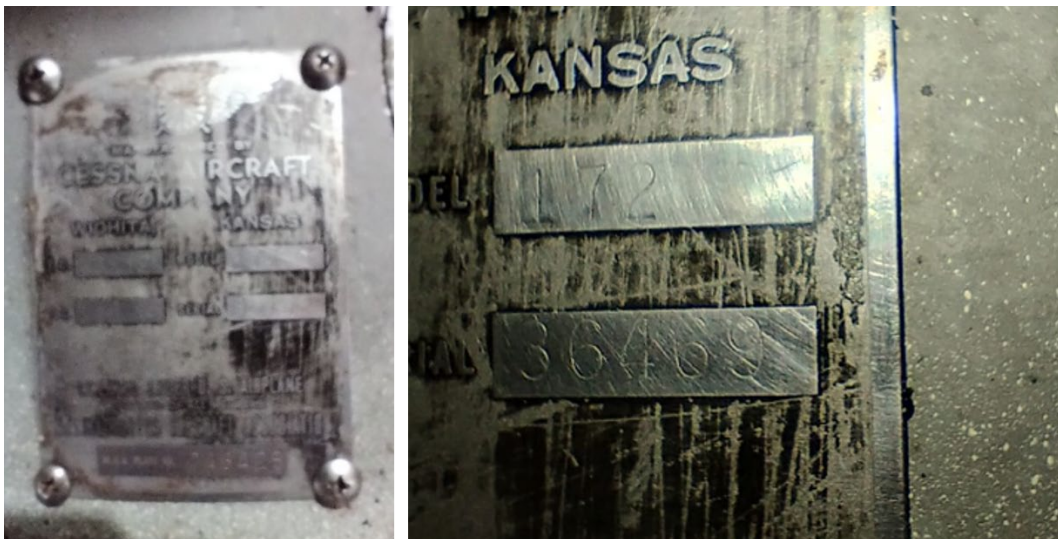
Por su parte, la chapa de identificación correspondiente a la célula de la aeronave se encontraba fijada mediante cuatro tornillos y consignaba el N/S 36469.

Figura 15. Chapa de identificación de la célula de la aeronave. Fuente: investigación JST

- La matrícula LV-GDG estaba asociada a los N/S de célula 36469 y 29960.
- Los N/S de motores 13343, 12493, 21027-D, así como los de hélices 63314, 64938, 63201, 65938, figuraban de forma alternada en la documentación, sin constancia formal de los cambios correspondientes.
