# Informe de Seguridad Operacional

SUCESO: Accidente

TÍTULO: Relacionado con el combustible. Cessna 152II, matrícula LV-ODW, zona de islas frente a Pueblo Esther, provincia de Santa Fe

FECHA Y HORA DEL SUCESO: 19 de marzo de 2024 a las 21:40 horas (UTC)

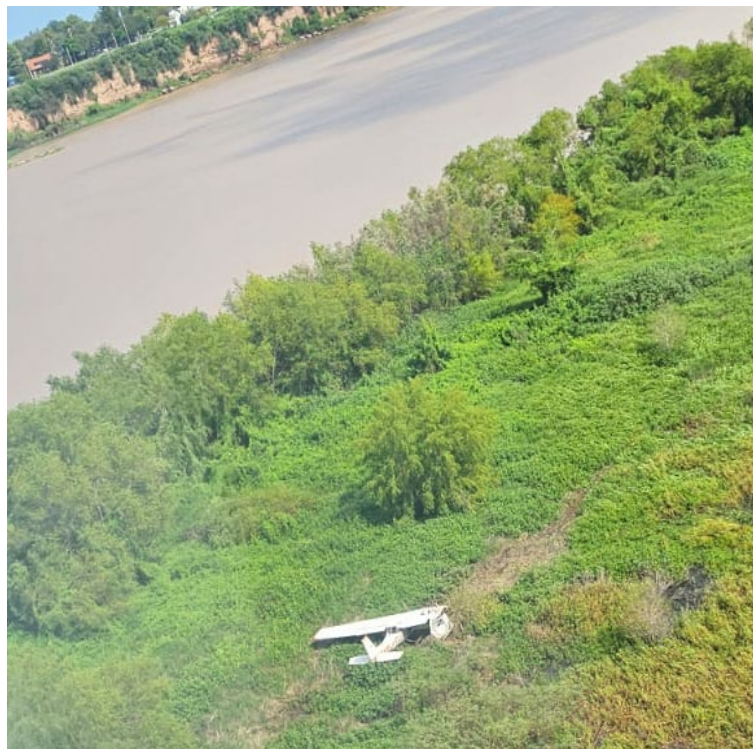
Figura 1. Vista del LV-ODW accidentado. Fuente: investigación JST

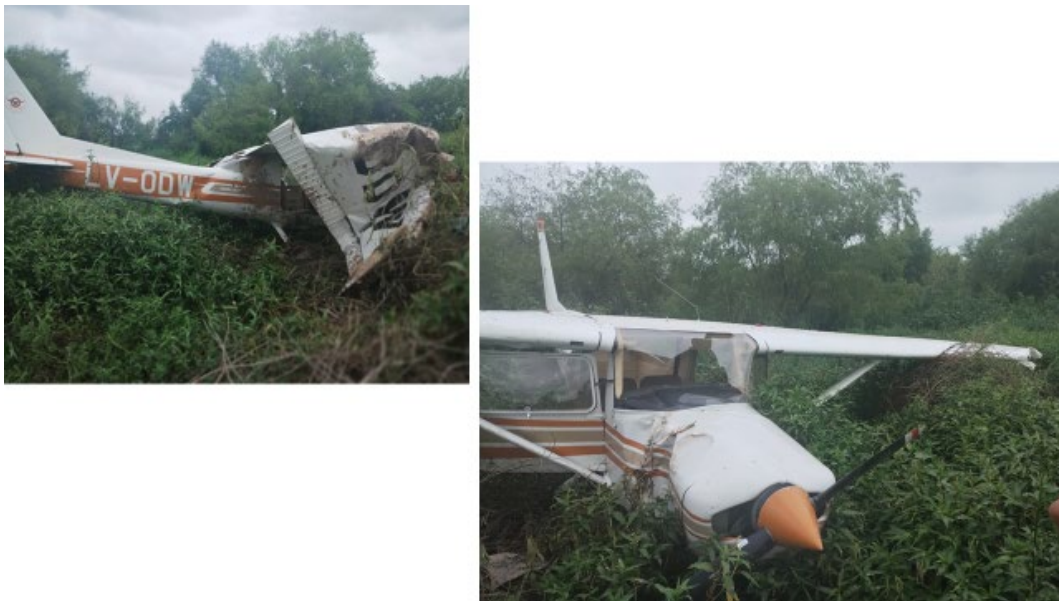
Daños de importancia.

Figura 2. Daños del LV-ODW. Fuente: investigación JST

Luego del impacto inicial, la aeronave recorrió aproximadamente 50 metros hasta detenerse. Durante ese trayecto, el ala izquierda impactó contra un poste, lo que provocó un giro brusco y la rotura del ala.

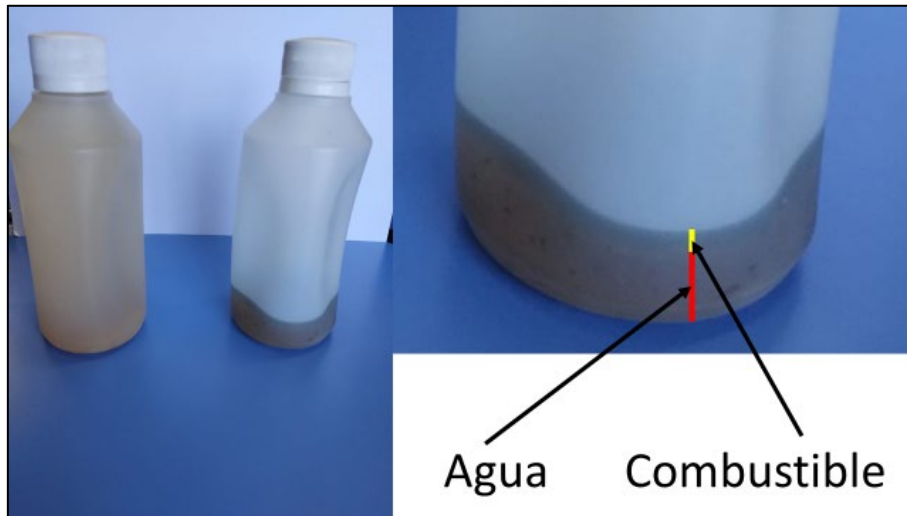
Durante las tareas de campo, se extrajeron muestras de combustible AVGAS 100LL desde el drenaje del ala izquierda (el tanque derecho se rompió durante el impacto), del *gas colector* y del carburador.

Los análisis determinaron que todas las muestras contenían agua en grandes proporciones.

Figura 5. Muestras extraídas del tanque derecho. Fuente: investigación JST

Sin embargo, la cantidad de agua encontrada tras el accidente en los tanques y líneas del sistema de alimentación permitió inferir que el contaminante había ingresado durante el proceso de reabastecimiento, luego del drenaje realizado por la tripulación. Esta hipótesis fue confirmada posteriormente, cuando las autoridades del aeródromo detectaron la presencia de agua en el tanque subterráneo de almacenamiento de AVGAS 100LL.

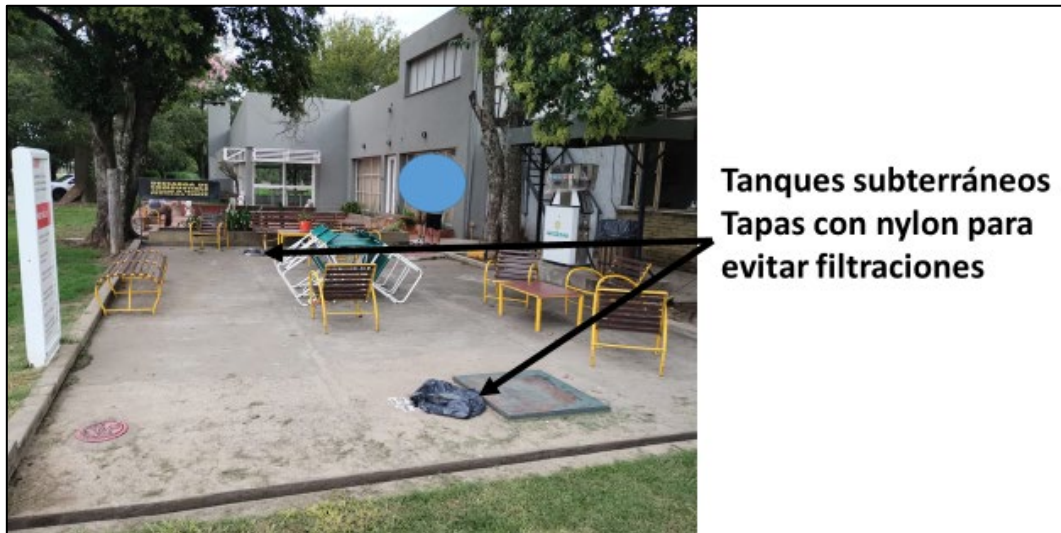
Tras conocerse estos resultados, la comisión directiva del Círculo de Aviación Rosario realizó una verificación del sistema de almacenamiento de combustible y detectó que el tanque subterráneo de AVGAS 100LL contenía agua, mientras que el de UL91 no presentaba contaminación.

Figura 6. Lugar donde se encontraban los tanques subterráneos. Fuente: investigación JST

A raíz de este hallazgo, la institución decidió reemplazar los tanques subterráneos por tanques aéreos. Los trabajos de modificación comenzaron semanas después del accidente.

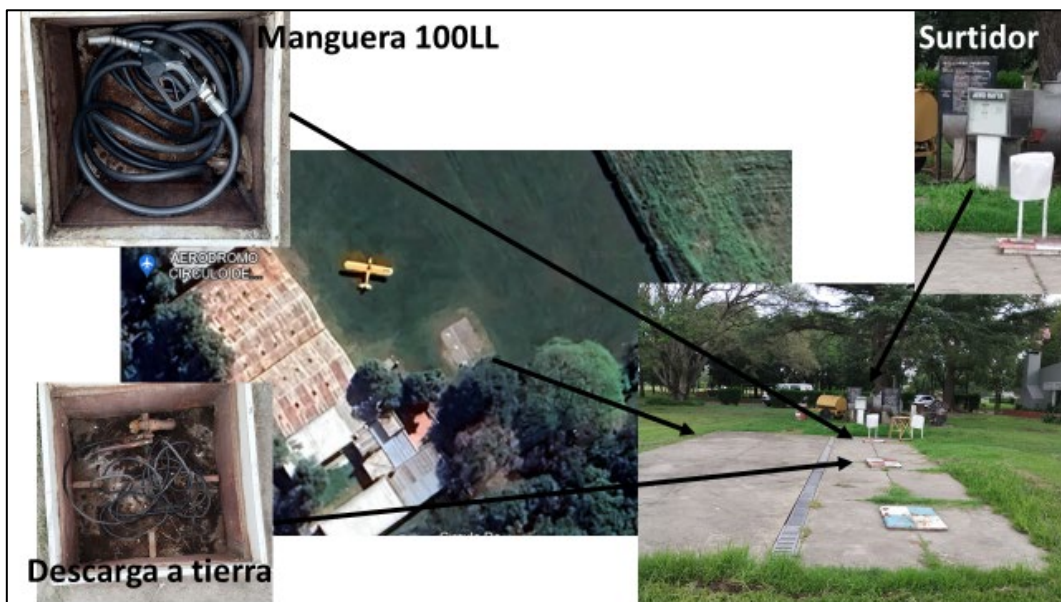
A una distancia aproximada de 10 metros, se ubicaba la zona de abastecimiento, compuesta por un surtidor y tres tapas sobre una plataforma de cemento: una para la manguera de 100LL, otra para el cable de descarga a tierra y una tercera para la manguera de UL91.

Figura 7. Instalaciones para el abastecimiento de combustible. Fuente: investigación JST
