# Informe de Seguridad Operacional

SUCESO: Accidente

TÍTULO: Fallo o malfuncionamiento de sistema/componente (grupo motor).  
Air-Tractor AT-401-B, matrícula LV-BMX, zona rural a 17 km al suroeste de  
Washington, provincia de Córdoba

EXPEDIENTE: EX-2024-35754916- -APN-DNISAE#JST

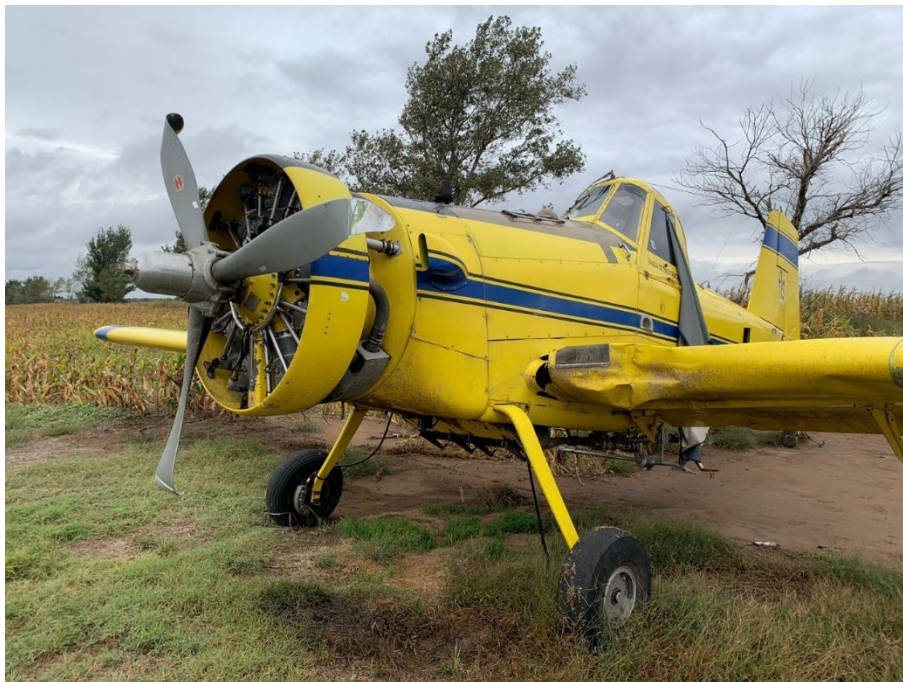
Como consecuencia del suceso, la aeronave resultó con daños de importancia.

Figura 1. Imagen de la aeronave LV-BMX luego del accidente. Fuente: investigación JST

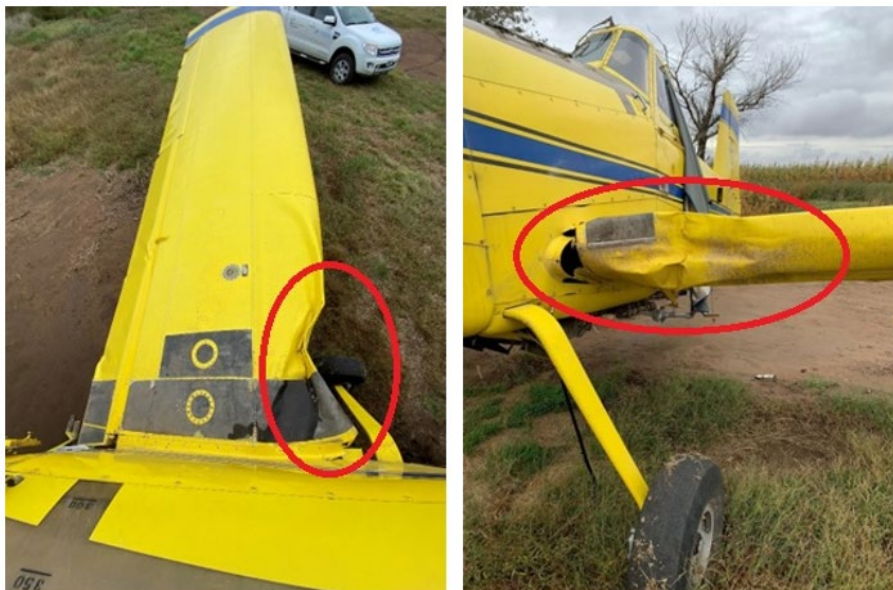
Con motivo de la investigación, se identificaron daños de importancia en la aeronave, producto del impacto contra un árbol durante la trayectoria de vuelo y del posterior aterrizaje de emergencia.

Figura 2. Daños en el ala izquierda producto del impacto con un árbol. Fuente: investigación JST

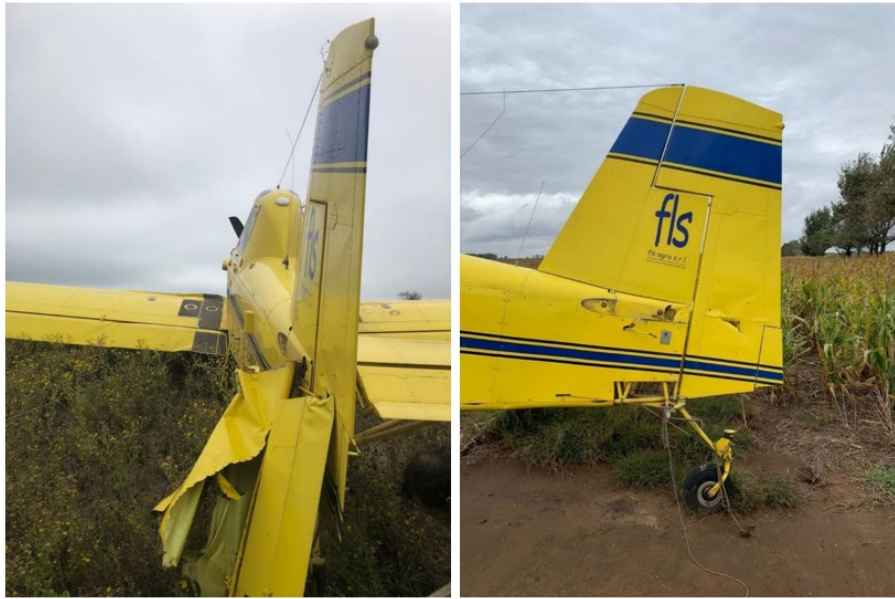
Figura 3. Daños en el estabilizador horizontal. Fuente: investigación JST

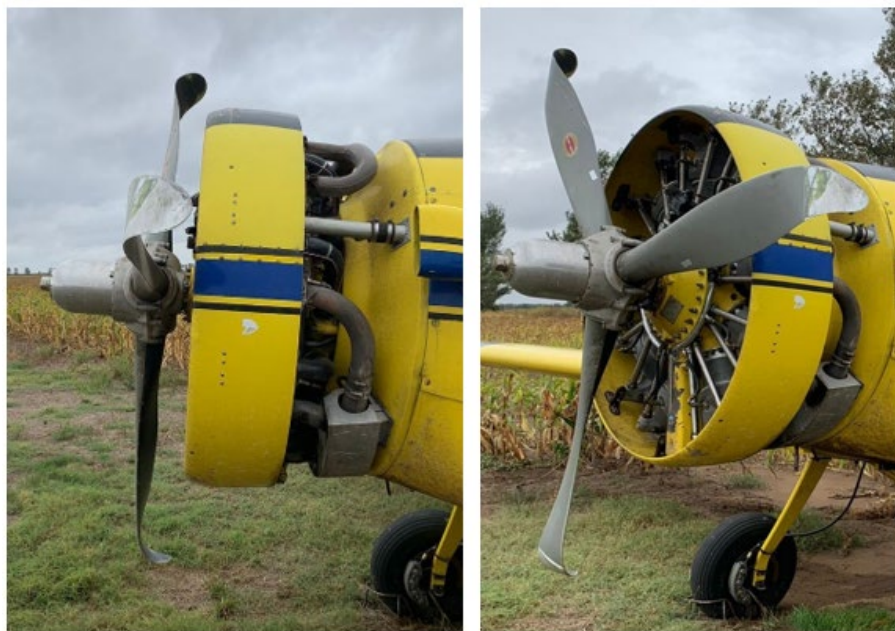
Figura 4. Daños en las palas de la hélice. Fuente: investigación JST

A partir de la inspección externa de los componentes del motor, sus accesorios y las pruebas realizadas en el lugar del suceso, se estimó que el motor entregó potencia hasta su detención final, producto del impacto con el terreno. Las marcas identificadas en las palas de la hélice respaldaron esta evaluación.

El análisis de las marcas observadas en las palas de la hélice permitió establecer que el motor se encontraba generando potencia al momento del impacto; sin embargo, no fue posible determinar de forma concluyente la magnitud de dicha entrega. Al momento de concluir la presente investigación, no se había realizado una inspección técnica del motor en un taller aeronáutico habilitado, lo que limitó la posibilidad de verificar su condición operativa previa al impacto.

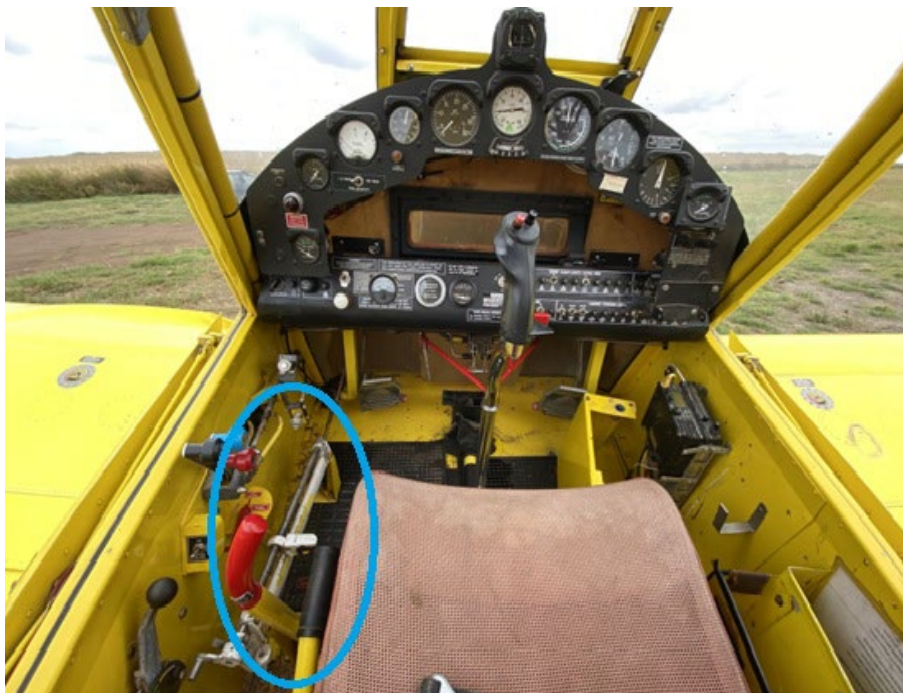
La aeronave cuenta con un sistema de descarga de emergencia de la tolva, diseñado para liberar rápidamente la carga ante una situación crítica. El sistema consta de una compuerta inferior, accionada mecánicamente mediante una palanca ubicada en la cabina. Al activarse, la compuerta se abre por gravedad, permitiendo el vaciado inmediato del contenido de la tolva, ya sea producto sólido o líquido, sin necesidad de utilizar el sistema principal de aplicación. Dicho sistema cuenta con un tope de apertura regulable, accionado mediante un sinfín, que permite al piloto fijar la posición deseada y evitar una activación inadvertida de la palanca.

Figura 5. Cabina de la aeronave y sistema de descarga de emergencia de la tolva. Fuente: investigación JST

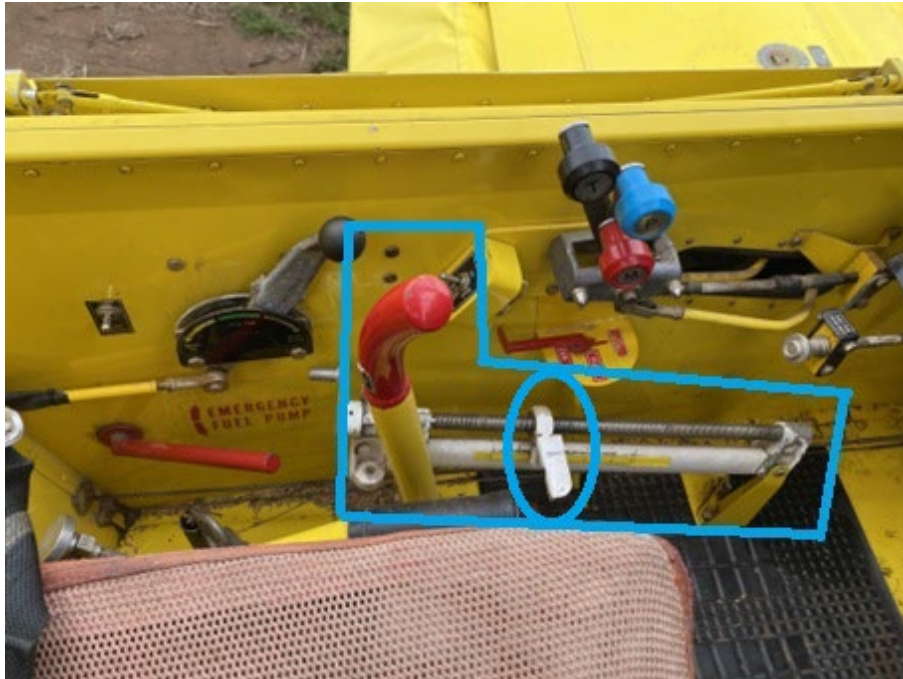
Figura 6. Traba de bloque de la palanca de descarga de emergencia de la tolva. Fuente: investigación JST

Adicionalmente, la posibilidad del piloto de aligerar la carga en vuelo mediante el sistema de descarga de emergencia de la tolva se vio limitada por la posición de apertura parcial en la que había quedado la traba de la palanca de activación antes del despegue.

- ✓ La aeronave no logró alcanzar la velocidad necesaria para efectuar el despegue y el ascenso de manera segura
- ✓ No fue posible determinar en forma fehaciente el o los factores que podrían haber ocasionado la aparente pérdida de potencia del motor
- ✓ El sistema de descarga de emergencia de la tolva no fue completamente accionado debido a que su mecanismo de traba se encontraba en una posición inadecuada para esa fase del vuelo

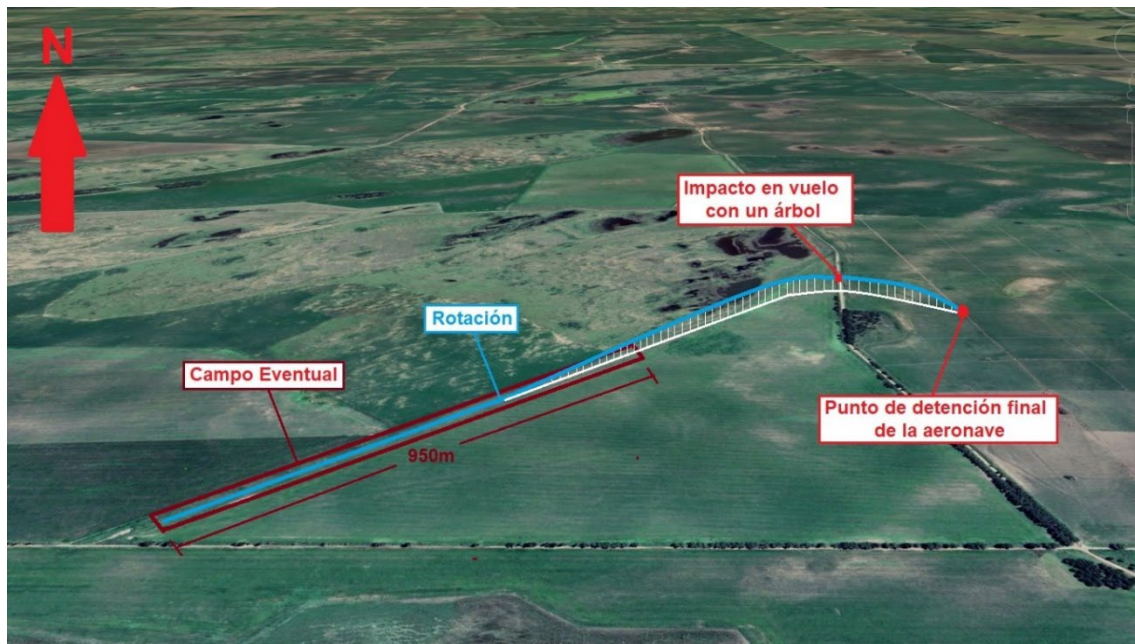
La aeronave logró despegar y alcanzar una altura aproximada de cuatro metros, pero no consiguió mantener el régimen de ascenso ni su aceleración. A unos 650 metros del final de pista impactó contra un árbol ubicado en su trayectoria de vuelo. Aproximadamente 200 metros más adelante, se produjo un aterrizaje de emergencia en un terreno no preparado.

Figura 7. Recorrido de la aeronave. Fuente: investigación JST

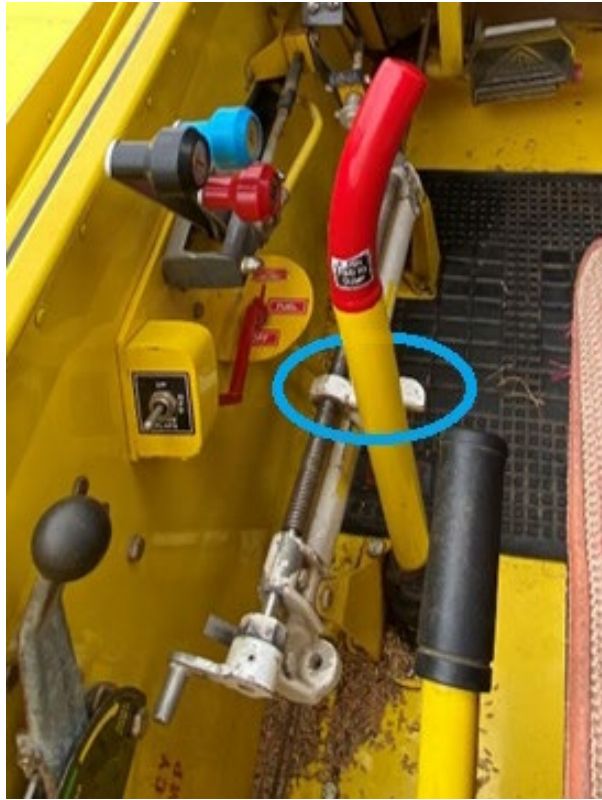
El piloto indicó que, durante todo el tiempo que la aeronave permaneció en vuelo, se mantuvo en una condición similar al segundo régimen<sup>4</sup>, próxima a la pérdida de sustentación y que el motor nunca alcanzó su potencia máxima. Asimismo, manifestó que intentó activar el sistema de descarga de emergencia para aligerar peso y ganar altura, pero el mecanismo de bloqueo, que había sido parcialmente activado antes del despegue, impidió la evacuación rápida del contenido de la tolva.

Figura 8. Recorrido hasta la traba de la palanca de descarga de emergencia de la tolva.

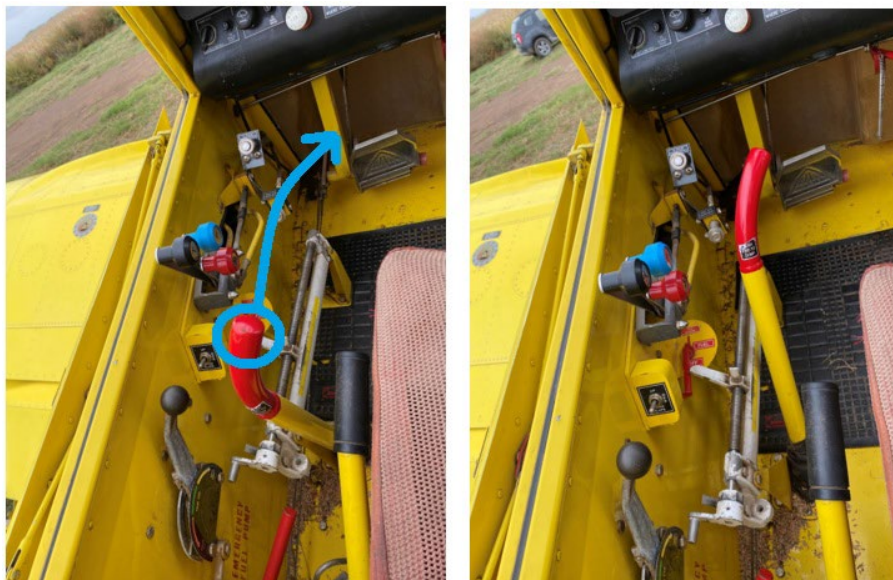
Figura 9. Recorrido completo de la palanca de descarga de emergencia de la tolva.
