Informe de Seguridad Operacional

SUCESO: Accidente

TÍTULO: Fallo o malfuncionamiento de sistema/componente (grupo motor).
Robinson R-22 Mariner, matrícula LV-RLA, zona de humedales (entre calle 63
y arroyo Baldovino), Berazategui, provincia de Buenos Aires

FECHA Y HORA DEL SUCESO: 20 de mayo 2024 a las 20:25 horas (UTC)

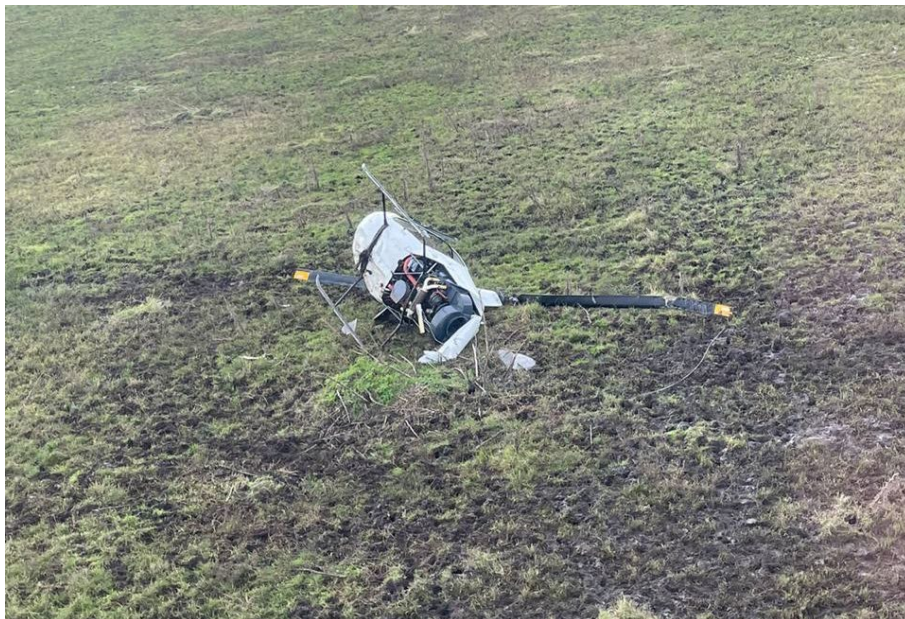
Figura 1. Posición final de la aeronave LV-RLA. Fuente: investigación JST

Como resultado del impacto, la aeronave quedó recostada sobre su lateral derecho. Posteriormente, fue girada manualmente para facilitar las tareas de inspección. Las secciones principales —incluyendo cabina, motor y palas del rotor principal— se encontraban concentradas en el punto de impacto. El botalón de cola estaba completamente separado del fuselaje y fragmentado en tres partes, distribuidas en las inmediaciones. No se observaron restos dispersos fuera del área inmediata, con excepción del rotor de cola, hallado a aproximadamente 100 metros del sitio del impacto.

Se verificaron daños estructurales en el fuselaje. El tren de aterrizaje derecho presentaba deformaciones, y una de las palas del rotor principal estaba doblada, lo que sugiere que se encontraba girando al momento del impacto con el botalón, que provocó su corte. La cubierta del motor evidenciaba golpes menores.

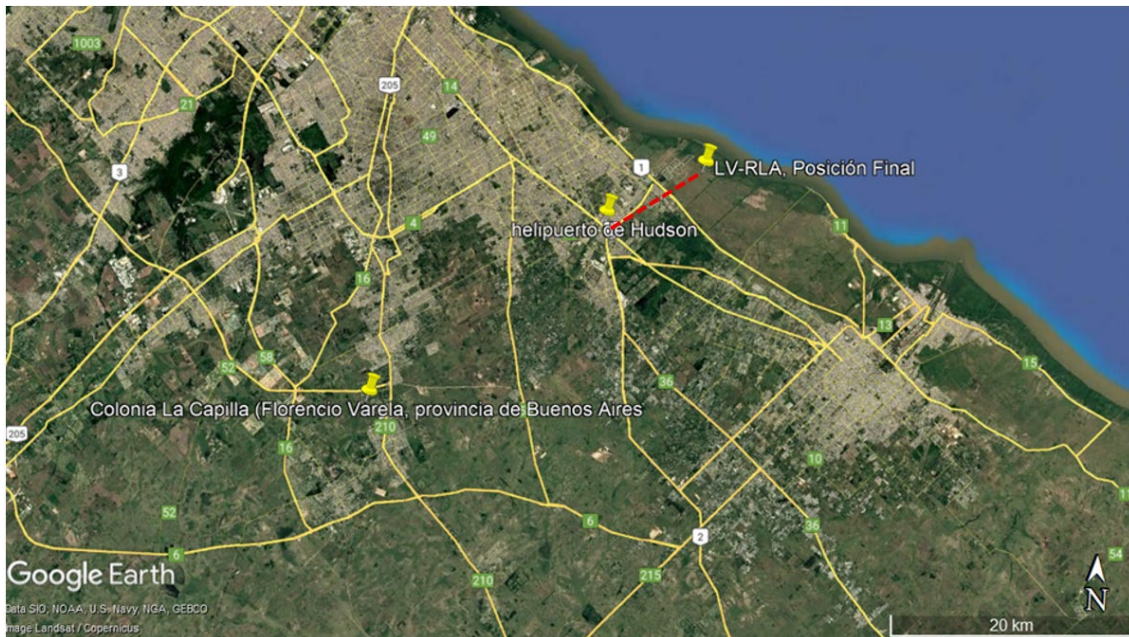
Durante la entrevista, el piloto manifestó que despegó con rumbo Nor-Noreste, alcanzó una altitud estimada de 300 pies y mantuvo una velocidad aproximada de 60 nudos. La trayectoria se desarrolló sobre la ribera del Río de la Plata, fuera de cualquier helicorredor establecido en las Publicaciones de Información Aeronáutica (AIP).

Figura 4. Lugar del suceso y trayectoria de la aeronave. Fuente: investigación JST

Durante la entrevista, el piloto manifestó que volaba a una altitud aproximada de 300 pies en rumbo Nor-Noreste, luego de despegar del helipuerto Hudson. Si bien la investigación no pudo establecer por otros medios la altura a la que se encontraba la aeronave al momento del suceso, se determinó que el vuelo se desarrollaba fuera de los helicorredores definidos en la AIP.

En este contexto, resulta aplicable lo dispuesto en el inciso en la Sección 91.119 de las RAAC, que establece que los vuelos VFR no deben efectuarse a una altura menor de 500 pies sobre la tierra o el agua, excepto en fases de despegue o aterrizaje, o cuando exista una autorización específica de la autoridad aeronáutica. En ese sentido, el vuelo se habría desarrollado por debajo de la altura mínima de seguridad establecida en la normativa vigente.

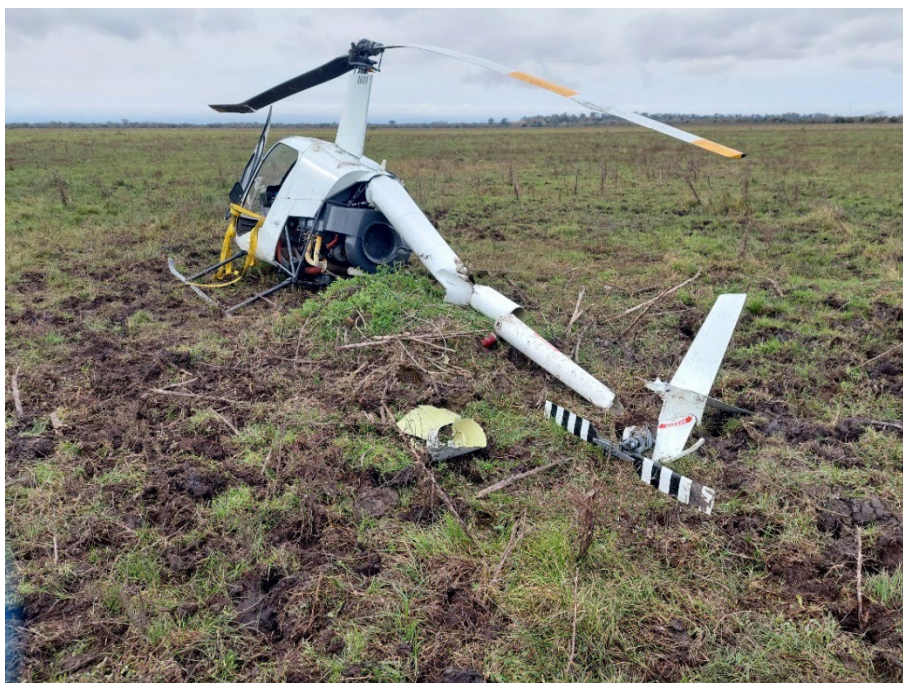
Asimismo, se observó que la aeronave no presentaba matrícula visible en el fuselaje, en incumplimiento de lo dispuesto por la Sección 45.21 y 45.27 de las RAAC.

Figura 7. Aeronave sin identificación (matrícula) visible. Fuente: investigación JST

La aeronave no presentaba las marcas visibles de nacionalidad y matrícula requeridas por las regulaciones. Tampoco reunía los requisitos de aeronavegabilidad, ya que no se hallaron registros de mantenimiento ni constancias de inspecciones posteriores al año 2003. Esta falta de documentación impidió reconstruir la trazabilidad de los componentes y limitó la evaluación técnica. Además, se verificó que el motor instalado no coincidía con el número de serie consignado en la documentación técnica, lo que indica que se realizó un reemplazo sin informar a la autoridad aeronáutica.

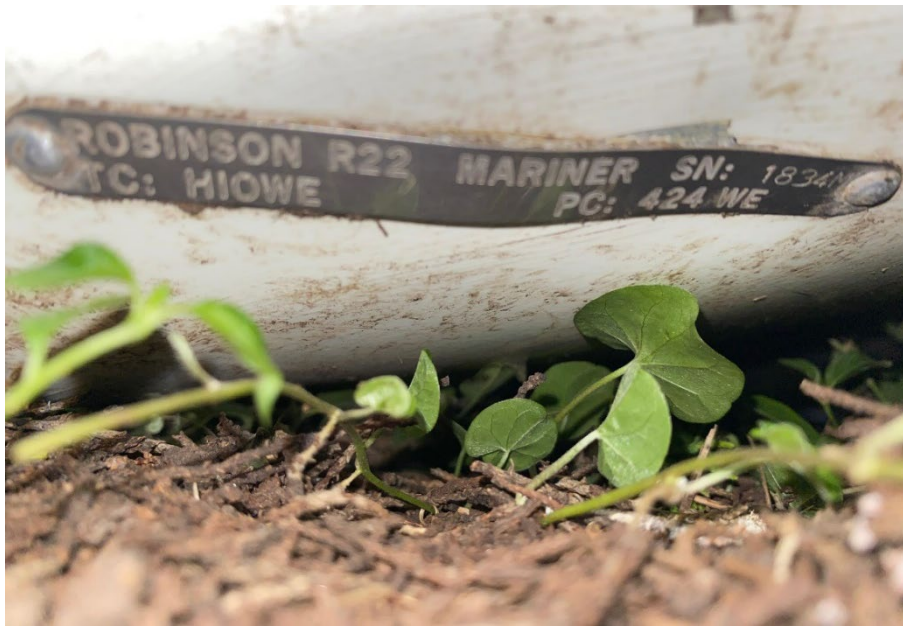
La identificación del helicóptero (número de serie 1834M) coincidía con el detalle técnico registrado ante la Administración Nacional de Aviación Civil (ANAC).

Figura 8. Número de serie de la aeronave. Fuente: investigación JST

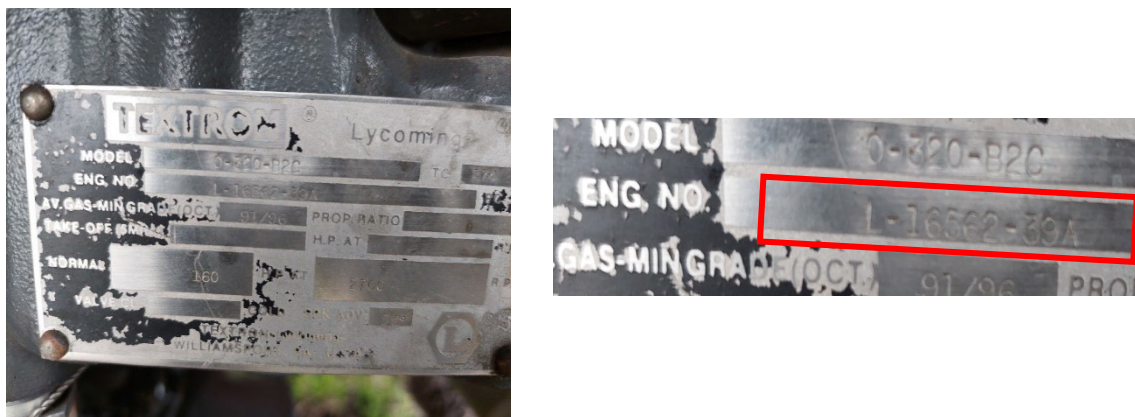
En cuanto al motor, el número de serie L-16562-39A correspondía, según el registro oficial, a la aeronave LV-REE. el Formulario 337 del año 2003 consignaba como número de serie del motor el L-16834-39A.

Figura 9. Número de serie del motor que equipaba la aeronave al momento del accidente.
Fuente: investigación JST

- ✓ La confiabilidad de los sistemas de a bordo está estrechamente vinculada a la implementación de un control riguroso y sistemático de la documentación técnica y operativa. Por ello, resulta esencial adoptar procedimientos efectivos que garanticen la trazabilidad y actualización de los registros de mantenimiento y actividad de vuelo.
