Informe de Seguridad Operacional

SUCESO: Accidente

TÍTULO: Encuentro con turbulencia. Piper PA-18-150, matrícula LV-GBY,
Cerro Plataforma (próximo a la localidad de Cholila), provincia de Chubut

FECHA Y HORA DEL SUCESO: 29 de junio de 2024 a las 19:00 horas (UTC)

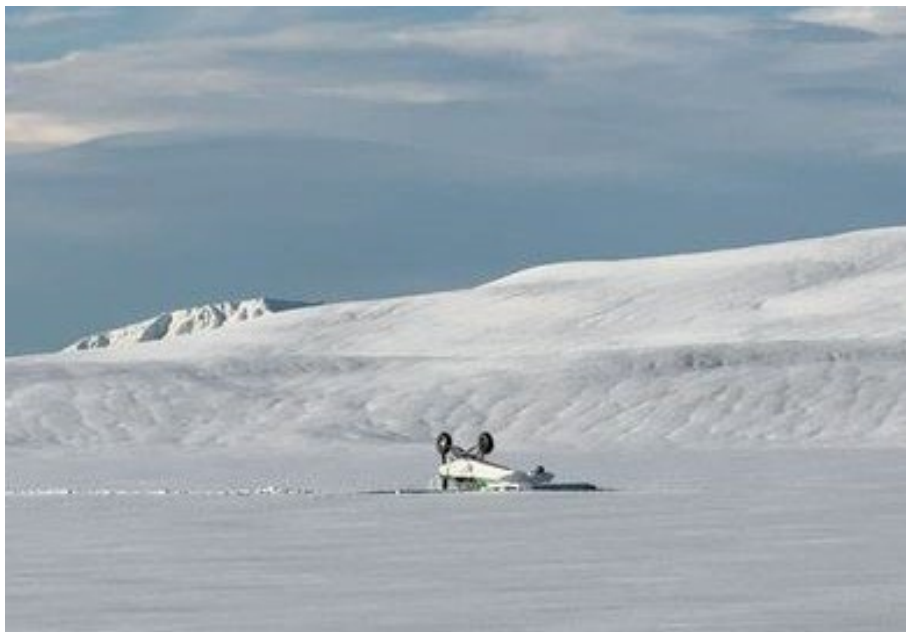
Figura 1. Posición final de la aeronave LV-GBY. Fuente: investigación JST

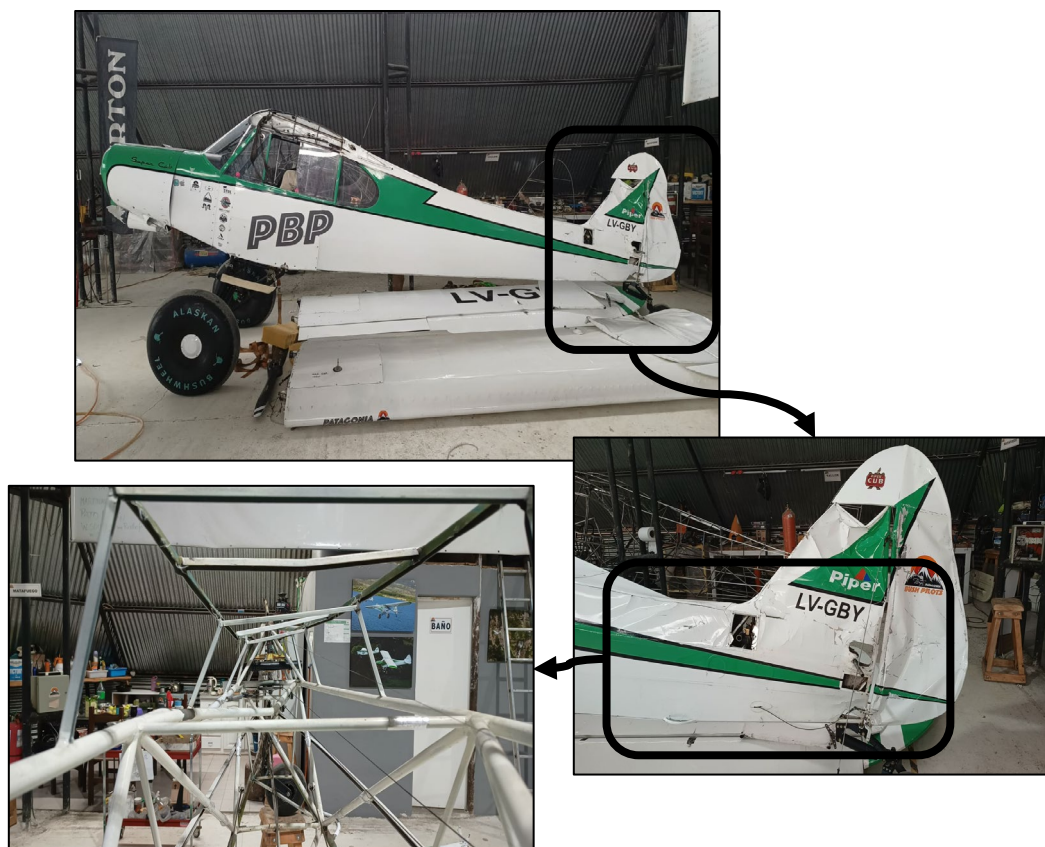
Daños de importancia.

Figura 2. Daños en la aeronave. Fuente: investigación JST

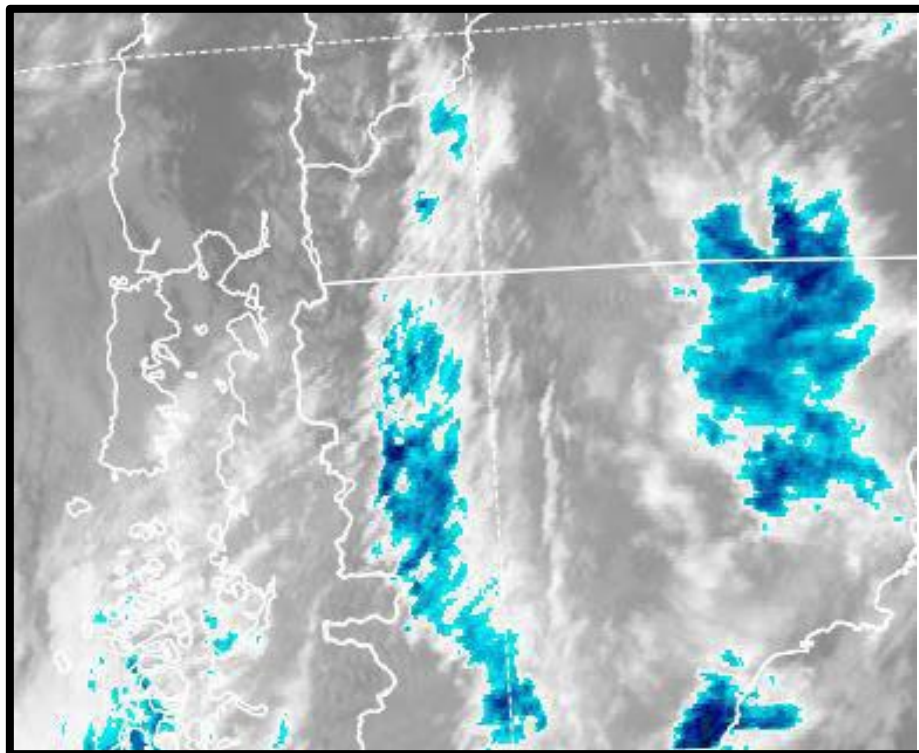
La imagen satelital correspondiente a los topos nubosos (producto del satélite GOES E, 19:00 UTC) mostró nubosidad alta del tipo cirrostratos al este del lugar del suceso. Esta formación se asoció al flujo de viento del sector sudoeste sobre la cordillera de los Andes, que generó bandas paralelas al relieve, típicas de condiciones orográficas a sotavento⁷.

Figura 4. Recorte de imagen satelital GOES E – Topes nubosos 19:00 UTC. Fuente: SMN

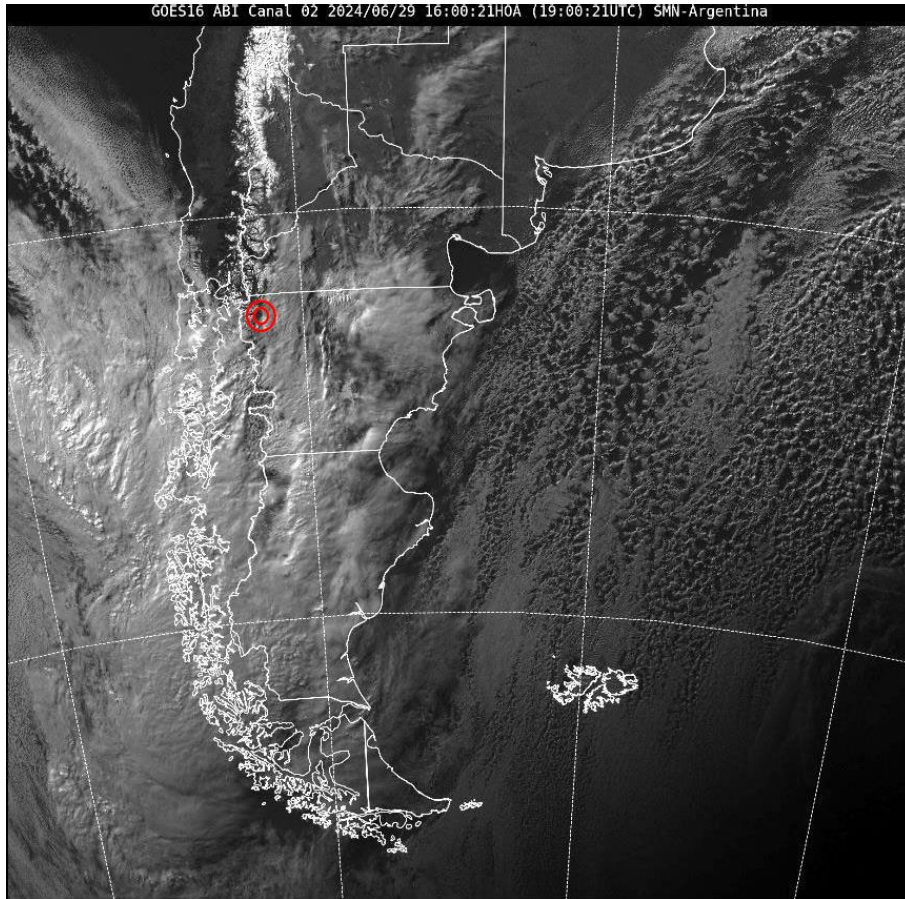
La imagen obtenida en la banda espectral visible (canal 02 del satélite GOES-16) permitió observar las cumbres nevadas y la presencia de nubosidad baja del tipo cúmulos rotores, indicativos de actividad ondulatoria del aire en interacción con el relieve montañoso.

Figura 5. Imagen del canal 02 (Visible) satélite GOES-16 para el día 29/6/2024 a las 19:00 UTC con una marca en el lugar del accidente. Fuente: SMN

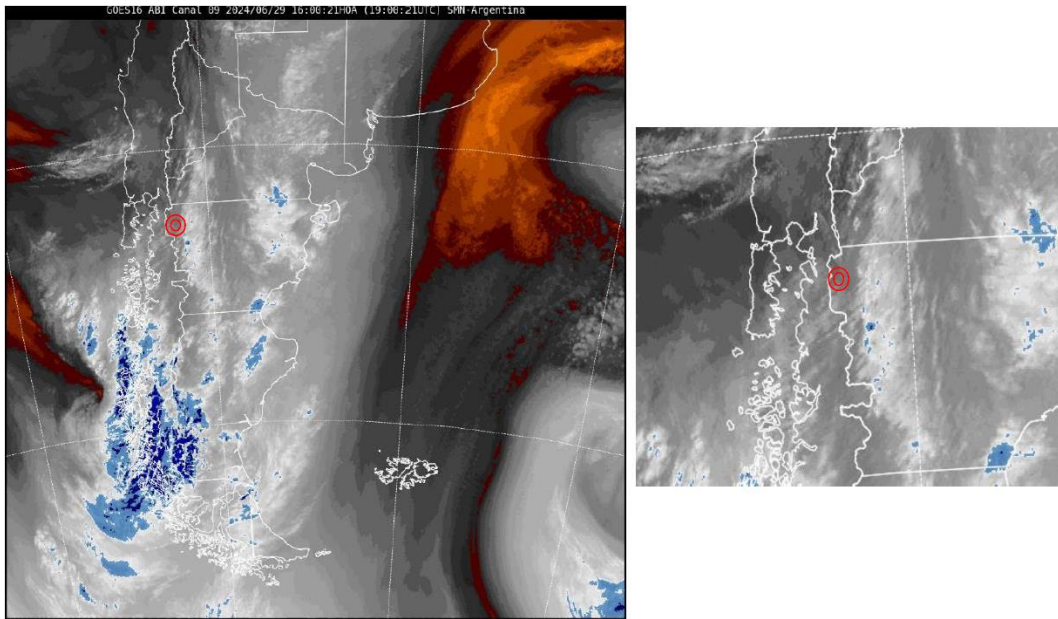
La imagen generada en la banda de vapor de agua en niveles medios (canal 09 del satélite GOES-16) confirmó la presencia de una franja con escasa nubosidad entre la cordillera y la banda de cirros hacia el este, compatible con aire descendente con secamiento por subsidencia⁸, en el contexto de un patrón de ondas orográficas.

Figura 6. Imagen del Canal 09 (vapor de agua niveles medios) satélite GOES-16 para el día 29/6/2024 a las 19:00 UTC con una marca en el lugar del accidente. Fuente: SMN

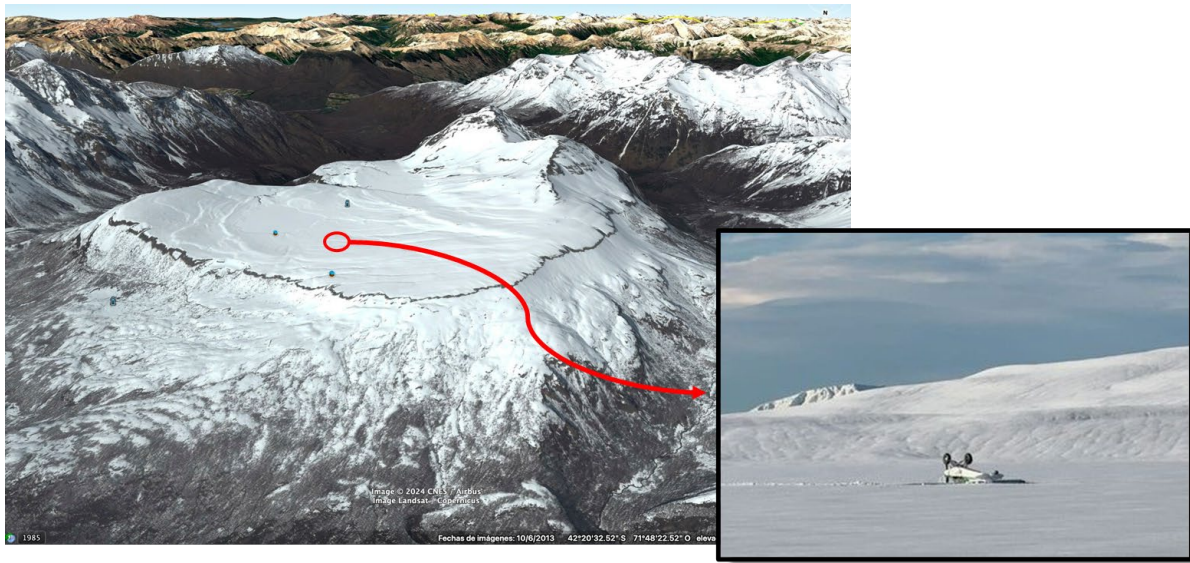
Figura 7. Lugar del accidente en el Cerro Plataforma. Fuente: investigación JST

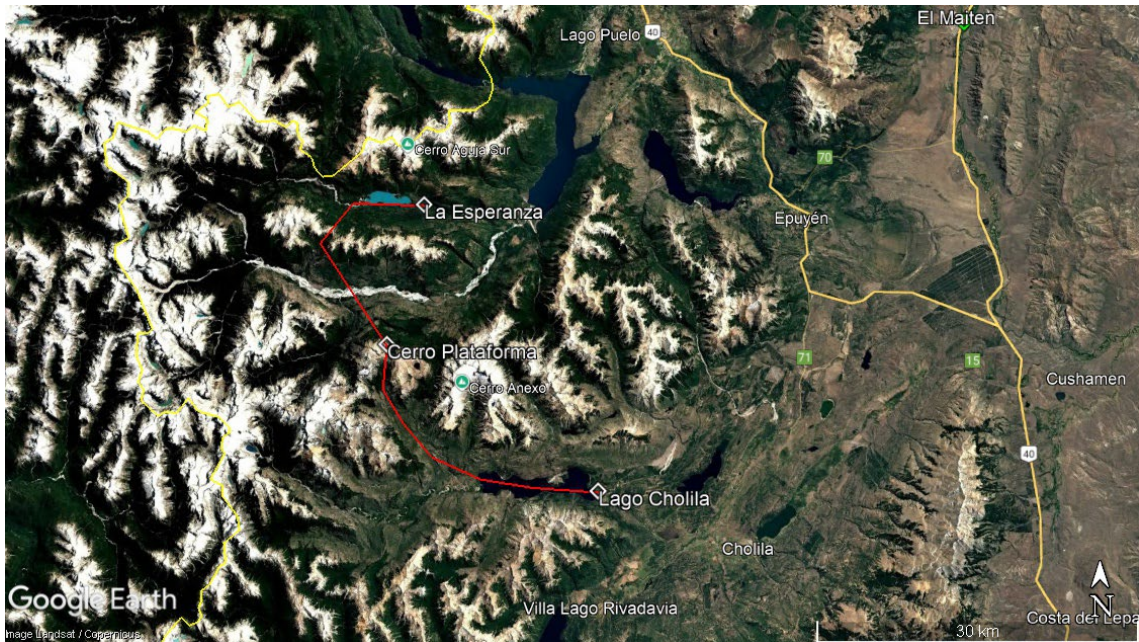
La ruta elegida consistía en sobrevolar una zona de picos montañosos para luego ingresar por un valle en dirección al lago Cholila, en cuya margen se encontraba la pista del LAD de destino.

Figura 8. Ruta prevista en el vuelo. Fuente: investigación JST

El piloto optó por volar a baja altura con el objetivo de evitar posibles zonas con formación de turbulencia orográfica, como los rotors. Al sobrevolar a baja altura la superficie del cerro Plataforma, una corriente descendente generada a sotavento de la cresta oeste provocó que la aeronave descendiera y tocara la superficie nevada del lago, que se encontraba congelado.

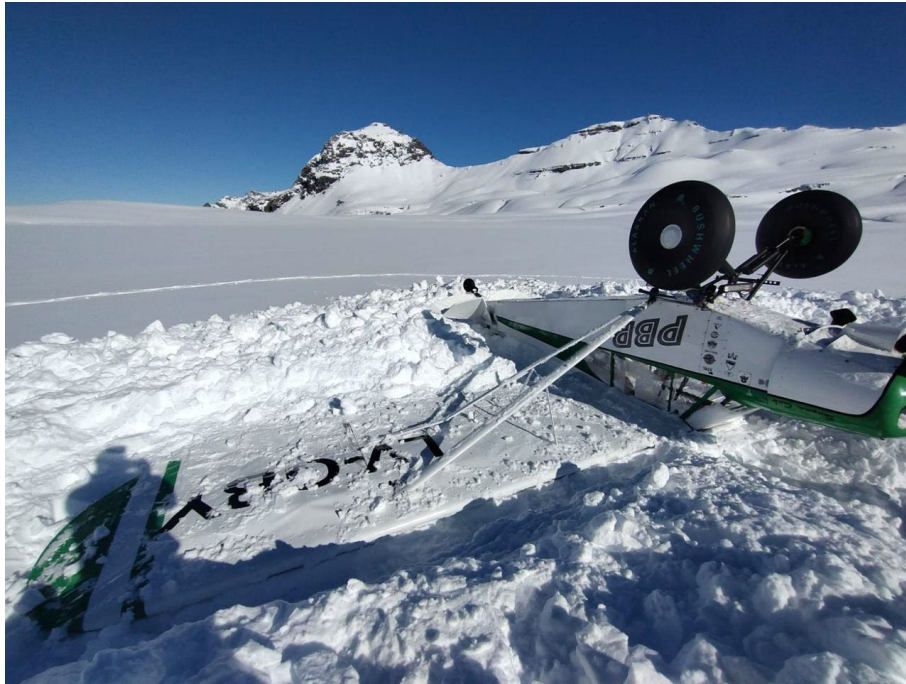
El contacto con el terreno ocurrió en la zona del tren principal, equipado con ruedas tipo *bush*, lo que produjo un impacto y frenado brusco que derivó en el capotaje en el sentido de avance. La aeronave quedó en posición invertida sobre la superficie congelada del lago.

Figura 9. Aeronave en posición invertida. Fuente: investigación JST

Durante el descenso, la aeronave impactó con las ruedas sobre la superficie de un lago congelado con acumulación de nieve. Este contacto generó una detención brusca del avance y provocó que la aeronave capotara.
