Informe de Seguridad Operacional

SUCESO: Incidente grave

TÍTULO: Fallo o malfuncionamiento de sistema/componente (grupo motor).
Baloo, matrícula LV-X226, cercanías del aeródromo Lago Nahuel Huapi, San
Carlos de Bariloche, provincia de Río Negro

FECHA Y HORA DEL SUCESO: 10 de Julio de 2024 a las 15:00 horas (UTC)

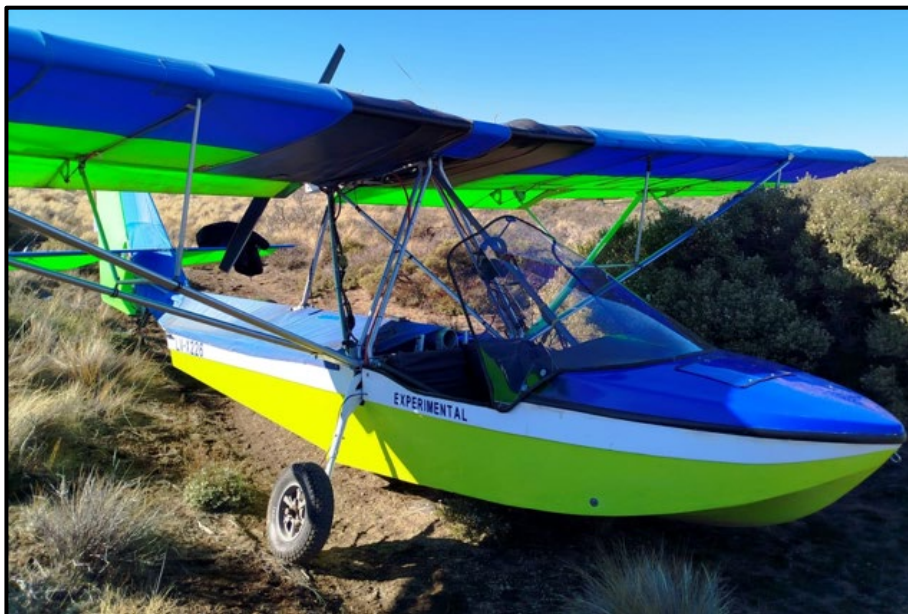
Como consecuencia del impacto, la aeronave resultó con daños leves en el tren de aterrizaje y en la zona ventral. El piloto resultó ileso.

Figura 1. Posición final de la aeronave LV-X226. Fuente: investigación JST

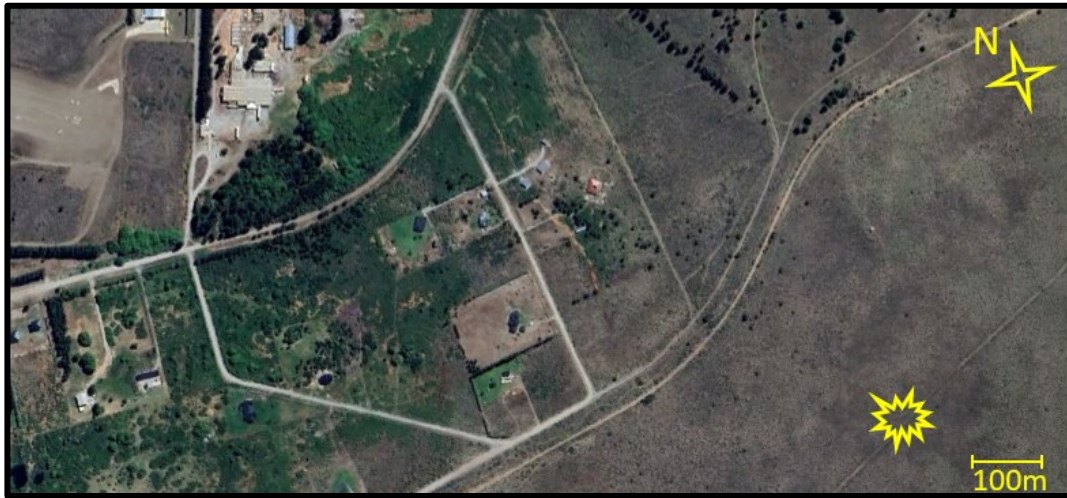
El aterrizaje se efectuó en un campo no preparado ubicado a aproximadamente 1.100 metros de la cabecera de pista 30 del aeródromo Lago Nahuel Huapi.

Figura 3. Detalle del lugar del aterrizaje. Fuente: investigación JST

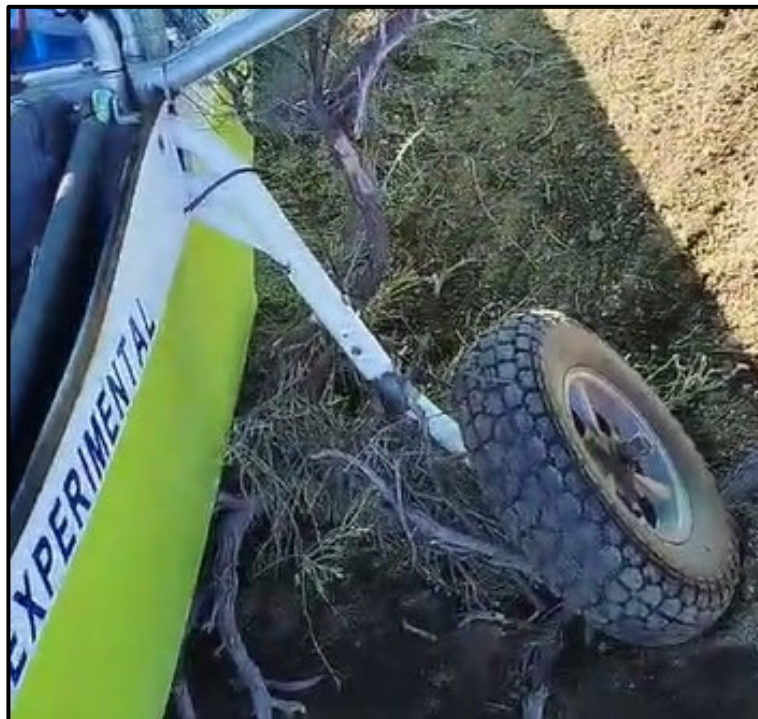
En la inspección realizada en el lugar del suceso, se relevaron daños en el tren de aterrizaje principal, así como un orificio y surcos leves en la zona ventral del fuselaje.

Figura 4. Detalle de los daños en el tren de aterrizaje izquierdo. Fuente: investigación JST

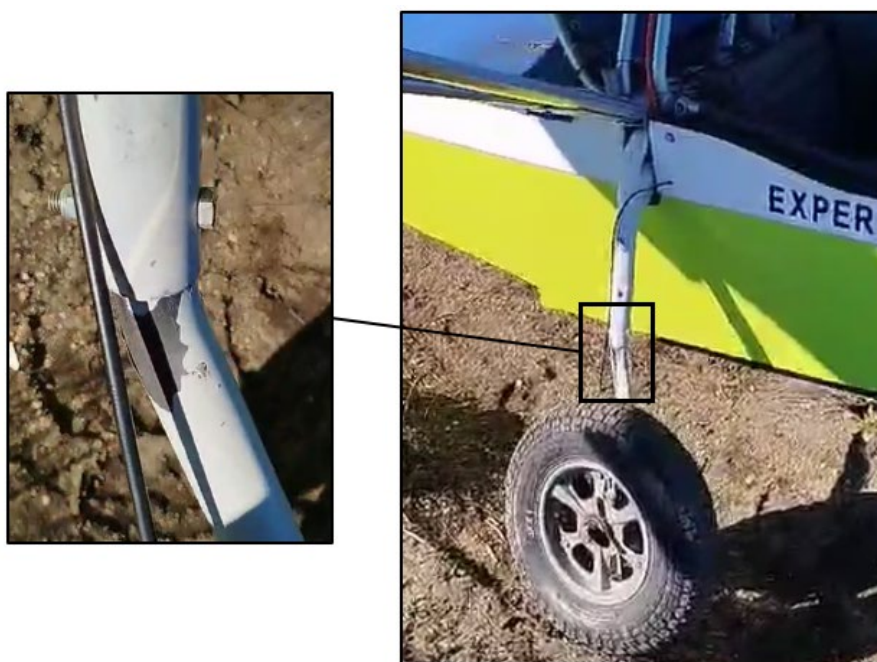
Figura 5. Detalle de los daños en el tren de aterrizaje derecho. Fuente: investigación JST

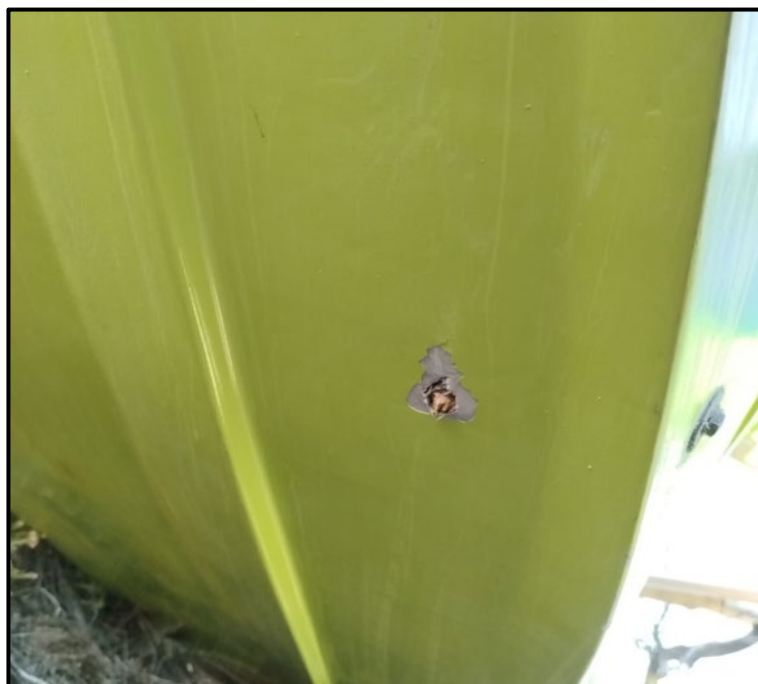
Figura 6. Detalle de los daños en la zona ventral. Fuente: investigación JST

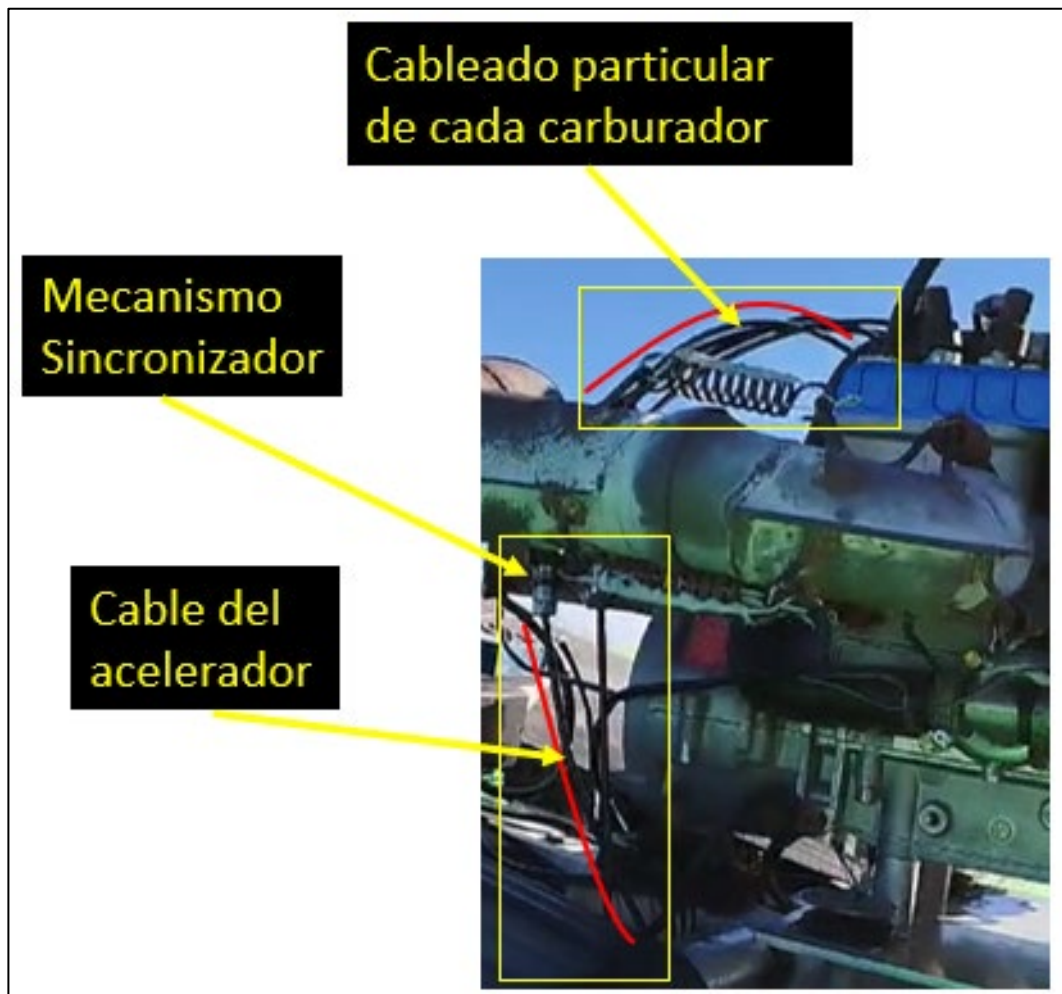
Desde el montante, el cable llega al mecanismo sincronizador del acelerador⁴. En este tramo no se hallaron elementos de sujeción adicionales a la estructura, como se muestra en la figura siguiente.

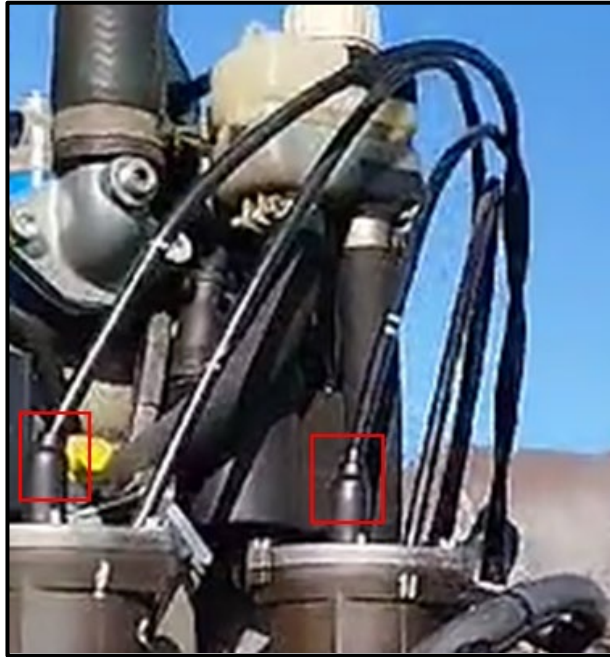
Desde el mecanismo sincronizador, se enrutan los cables que accionan las cortinas⁵ de cada carburador. Se observó que estos cables no estaban fijados a la estructura, se encontraban enroscados entre sí y presentaban una entrada oblicua a cada carburador.

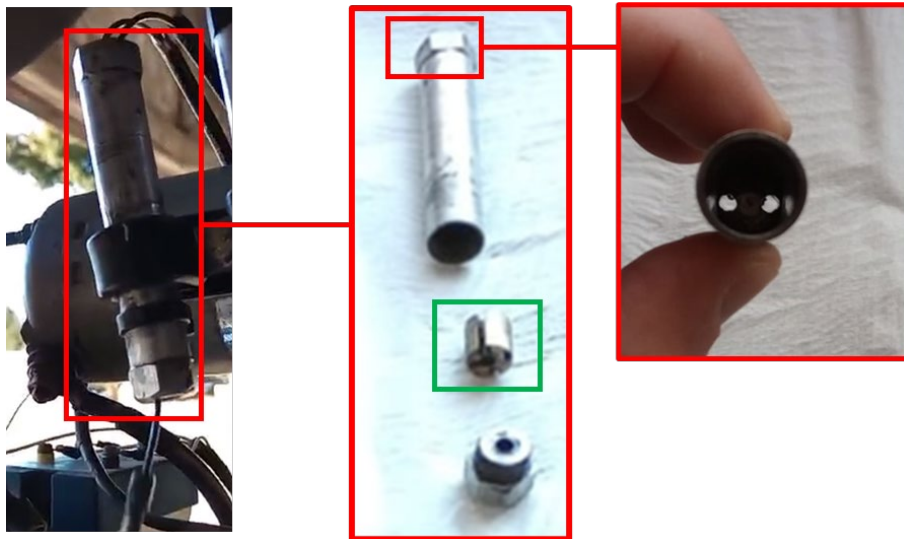
La pieza destacada en verde es la encargada de transmitir el movimiento del cable del acelerador, que proviene del comando ubicado en la cabina, hacia los dos cables que accionan las cortinas de los carburadores. El cable proveniente del comando se inserta en la parte inferior del mecanismo sincronizador, mientras que en la parte superior se conectan los dos cables que vinculan el mecanismo con cada carburador.

Este sistema carece de una guía que impida la rotación de la pieza, lo que puede provocar que los cables se enrosquen entre sí. Esta condición podría reducir la eficiencia del mecanismo y derivar en su atascamiento.

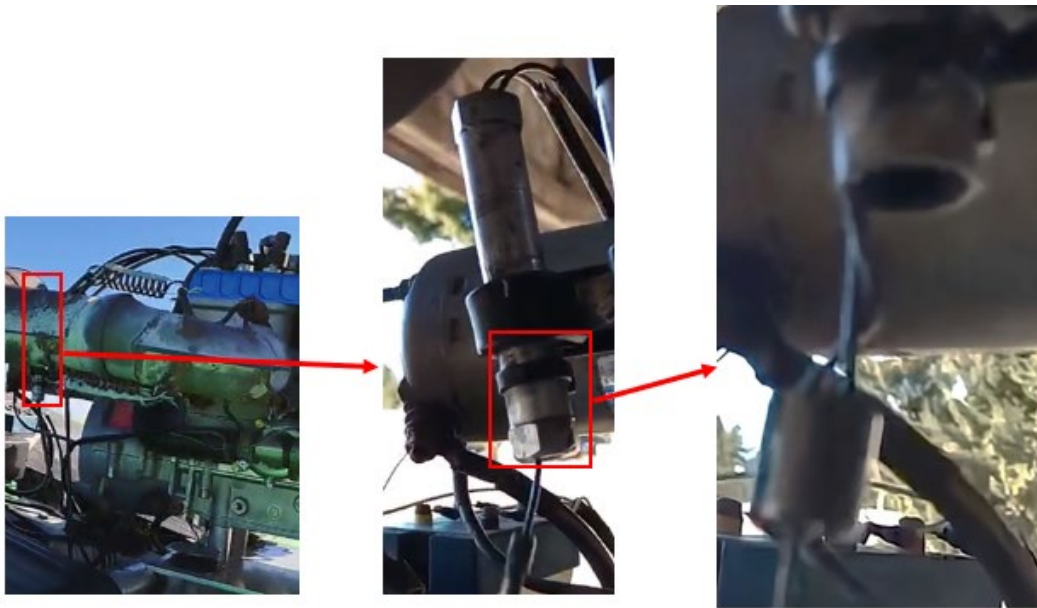
Durante el desarme, se verificó que los cables se encontraban efectivamente enroscados entre sí, tal como se muestra en la figura siguiente.

Figura 13. Detalle de la obstrucción. Fuente: investigación JST

La inspección de la aeronave evidenció un entrecruzamiento de los cables del sistema de aceleración, lo que provocó el atasco del mecanismo sincronizador de los carburadores en una posición correspondiente a potencia máxima o próxima a ella.

El sistema de aceleración, si bien era funcional, presentaba aspectos susceptibles de mejora. Se observó la ausencia de elementos de guiado y sujeción, tanto dentro del mecanismo sincronizador como en el tramo externo del recorrido de los cables. Esta configuración favorecía su entrecruzamiento y una llegada oblicua a las cortinas de los carburadores, condiciones que podrían comprometer el correcto funcionamiento del sistema.

- ✓ La flexibilidad que caracteriza a la aviación experimental permite aplicar criterios propios de diseño e instalación, pero también exige una especial atención a la seguridad operacional. En este contexto, resulta fundamental que los propietarios y constructores de aeronaves experimentales adopten buenas prácticas reconocidas en el diseño, montaje y mantenimiento de sistemas de comando, apoyándose en documentación técnica válida y en estándares utilizados en otras categorías aeronáuticas.
