Informe de Seguridad Operacional

SUCESO: Incidente grave

TÍTULO: Fuego/humo (sin impacto). Cessna 152, matrícula LV-IQV, aeródromo de Río Cuarto, provincia de Córdoba

FECHA Y HORA DEL SUCESO: 16 de julio de 2024 a las 00:50 horas (UTC)

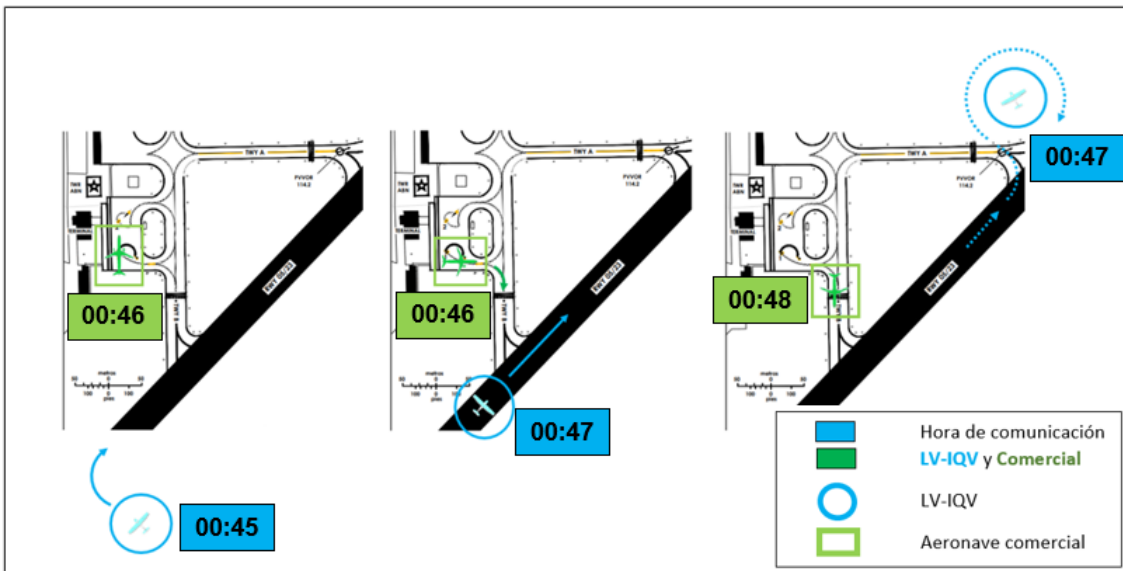
Figura 2. Secuencia de comunicaciones y posiciones aproximadas de las aeronaves.

Del análisis de las comunicaciones se desprende que las autorizaciones otorgadas por el control implicaron la utilización de un mismo espacio crítico —la pista— por parte de ambas aeronaves en un intervalo temporal reducido. Si bien esta situación puede ser admisible en determinados contextos operativos, en este caso particular se generó un escenario de riesgo que no fue plenamente advertido por los actores involucrados.

En el suceso que involucró a la aeronave LV-IQV, la combinación de distintos factores – autorización simultánea para la ocupación de la pista por ambas aeronaves, el aterrizaje de emergencia del LV-IQV y una posible falta de atención por parte de la tripulación de la aeronave comercial al contexto operativo – generó un escenario con alto riesgo de incursión en pista y colisión.

- ✓ El monitoreo continuo del contexto de operación por parte de todos los actores involucrados es crucial para prevenir situaciones de riesgo a lo largo de todo el circuito de tránsito aéreo. Por esta razón, se destaca la importancia de una gestión coordinada de las autorizaciones de tránsito, a fin de garantizar la seguridad de las operaciones y evitar conflictos en las distintas fases del vuelo.

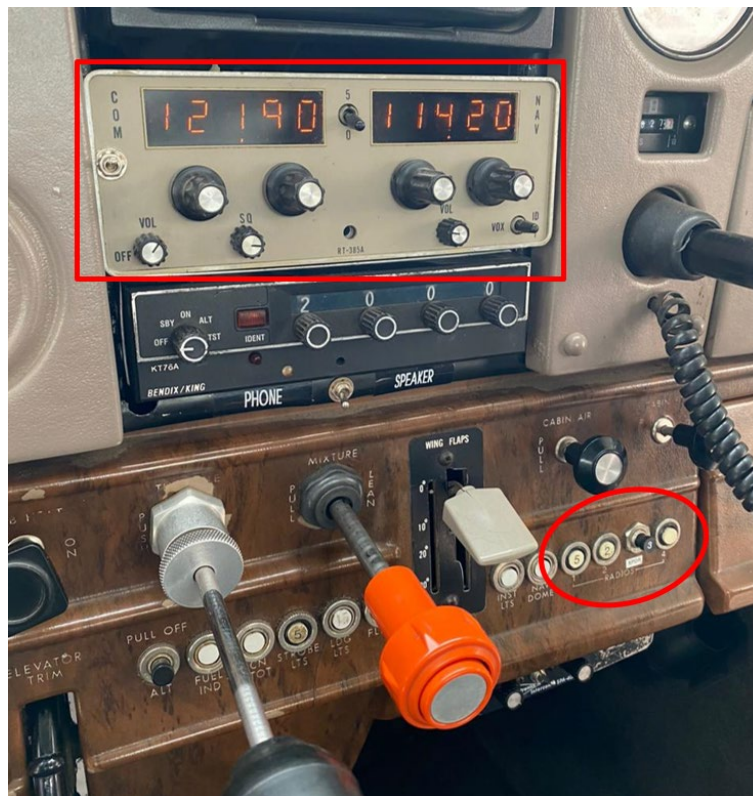
Figura 4. Equipo de comunicación y navegación RT-385A, y su correspondiente panel de fusibles. Fuente: investigación JST

La aeronave estaba equipada con un equipo de comunicación y navegación RT-385A, instalado originalmente por el fabricante. Este equipo se encontraba fijado en la parte central del panel de instrumentos, sobre los comandos del motor. Estaba montado en un *rack*⁷ que, en su parte posterior, presentaba dos conectores con pines hembra, junto con otros dos conectores destinados a las antenas de navegación y comunicación.

La unión entre el equipo y el *rack* se lograba mediante un tornillo ubicado en la parte posterior del equipo, que se enroscaba en una tuerca anclada al *rack*. Al ajustar el tornillo, los conectores del equipo y del *rack* quedaban alineados y se insertaban entre sí.

El informe técnico realizado por un TAR concluyó que la presencia de humo se originó por una falla en el equipo de comunicación RT-385A (VHF). Uno de los pines de conexión del equipo se cortó y entró en contacto con el chasis, lo que generó un cortocircuito que produjo calor y humo en la zona de los conectores. Como consecuencia, el fusible del sistema se activó y cortó la alimentación del equipo, evitando daños mayores.

Al analizar las posibles causas de la falla, se identificaron varios factores. Por un lado, los movimientos repetitivos durante los aterrizajes generan fuerzas significativas que afectan tanto a la estructura de la aeronave como a los componentes internos. Estos movimientos continuos pueden provocar un desgaste o desplazamiento de las piezas en contacto, como el equipo y su *rack*, lo que pudo haber contribuido a la falla del pin.

Por otro lado, considerando que se necesita aproximadamente un centímetro para la unión completa de los pines, y que a partir de los dos milímetros ya es posible la operación, es probable que un desajuste de hasta ocho milímetros haya permitido un movimiento excesivo del equipo dentro del *rack*. Este desplazamiento podría haberse visto exacerbado por las fuerzas generadas durante el aterrizaje y otras vibraciones acumuladas con el tiempo.

Por lo expuesto, es probable que la interacción entre las fuerzas durante los aterrizajes y el desajuste en el anclaje del equipo hayan generado el movimiento suficiente para cortar el pin y causar el cortocircuito que produjo el aumento de temperatura y la presencia de humo.

- ✓ Luego de completar una maniobra de toque y motor, la aeronave LV-IQV presentó una falla en su equipo de comunicaciones. El análisis determinó que uno de los pines del equipo RT-385A (VHF) se encontraba cortado, lo que provocó un cortocircuito y la presencia de humo en cabina

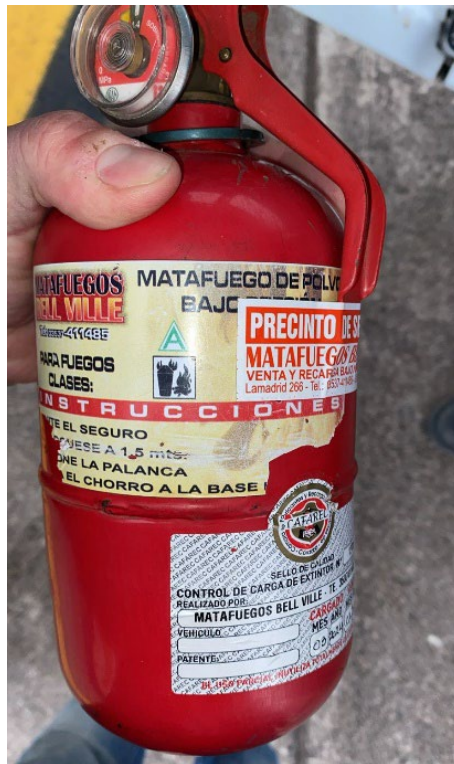
Figura 6. Matafuego equipado en aeronave LV-IQV. Fuente: investigación JST

La aeronave estaba equipada con un extintor de polvo a presión, clasificado como Tipo A, de 1 kilogramo. Este tipo de extintor está diseñado para combatir incendios de materiales combustibles sólidos (como madera, papel, cartón, tela, plásticos y goma). Su uso en espacios confinados puede provocar reacciones adversas en los ocupantes, debido a la naturaleza del agente extintor y su potencial efecto irritante.

El extintor Tipo A que equipaba la aeronave, al ser descargado, libera partículas que quedan en suspensión, obstaculizan la visibilidad y contaminan el aire en la cabina. Por ese motivo, descargar un extintor de polvo durante una situación de emergencia puede resultar contraproducente, ya que es ineficiente para la extinción de incendios típicos, puede dañar potencialmente a los sistemas electrónicos y representa un riesgo para la salud de los ocupantes.

- ✓ La aeronave se encontraba equipada con un extintor de incendio tipo A, con polvo a presión, cuya utilización no se considera adecuada en espacios confinados como el de una cabina de aeronave

- ✓ La importancia de que las aeronaves estén equipadas con elementos elegibles que cumplan con los requisitos establecidos en las regulaciones; especialmente aquellos relacionados a los equipos de extintores de incendio y cinturones de seguridad junto a los arneses de hombros.
