Informe de Seguridad Operacional

SUCESO: Accidente

TÍTULO: Fallo o malfuncionamiento de sistema/componente (no del grupo motor). Aeronave experimental Fácil MS 1/3, matrícula LV-X900, aeródromo de General Rodríguez, provincia de Buenos Aires

EXPEDIENTE: EX-2024-85360003- -APN-DNISAE#JST

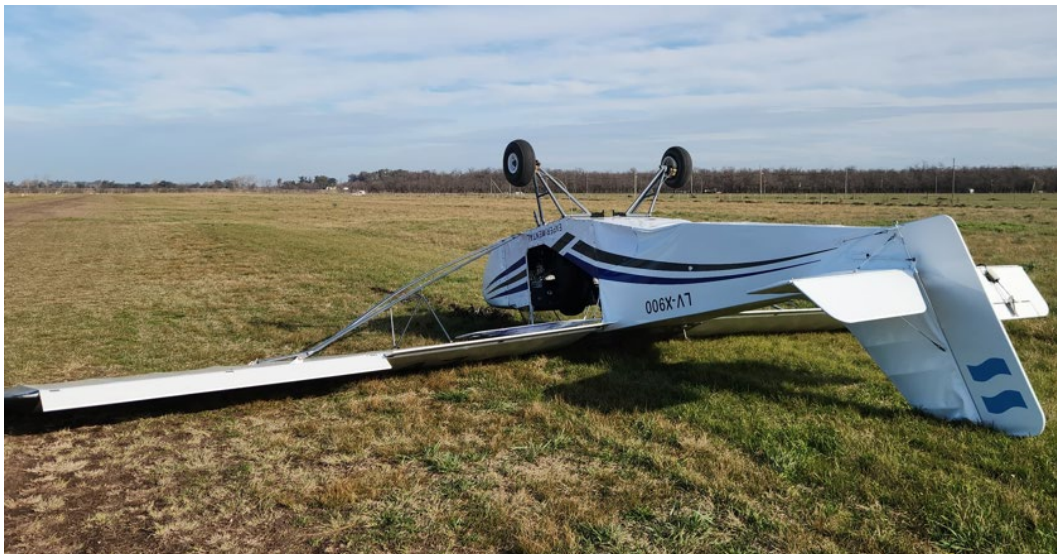
Durante el aterrizaje, se produjo una falla en el tren de nariz, lo que provocó que la aeronave se deslizara sobre el terreno y capotara.

Como consecuencia del suceso, la aeronave resultó con daños de importancia en el tren de nariz, el fuselaje, el estabilizador vertical, los montantes y la hélice. A bordo se encontraban el piloto y un pasajero, quienes descendieron por sus propios medios, sin lesiones.

Figura 1. Posición final de la aeronave. Fuente: investigación JST

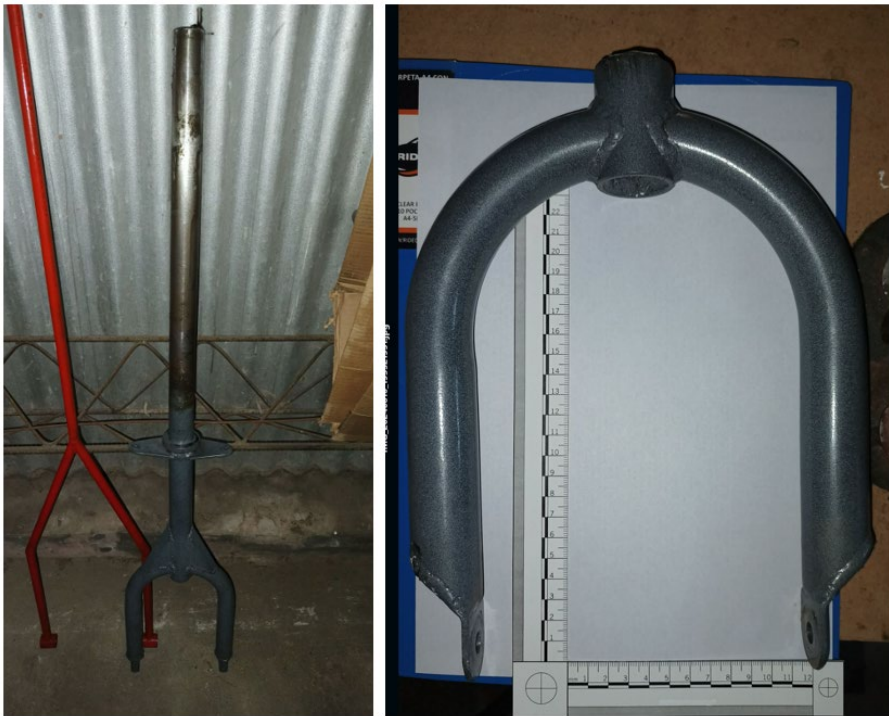
Con motivo de la investigación, se realizaron entrevistas al piloto y al pasajero, quienes también eran los constructores de la aeronave. Ambos manifestaron que, ese mismo día, decidieron reemplazar la horquilla del tren de nariz por un modelo

de fabricación propia, debido a que el conjunto original transmitía vibraciones no deseadas durante el rodaje. Los materiales empleados en la construcción del nuevo componente no contaban con trazabilidad técnica, ya que habían sido adquiridos a través de un proveedor local sin especialización en insumos aeronáuticos.

Figura 2. Conjunto de eje y horquilla utilizado en el primer vuelo de prueba / Sección de la horquilla instalada al momento del suceso. Fuente: investigación JST

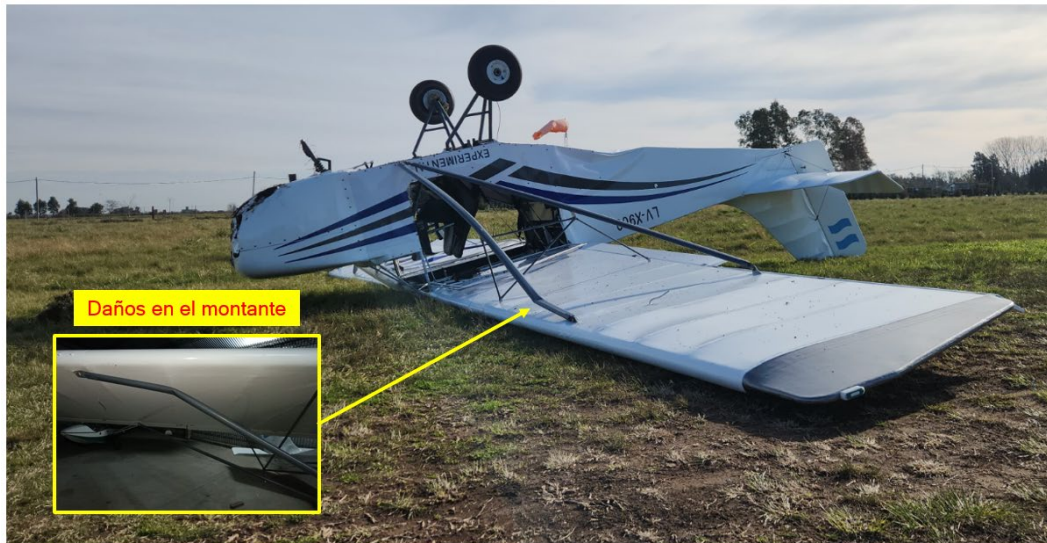
Figura 3. Daños en el montante alar. Fuente: investigación JST

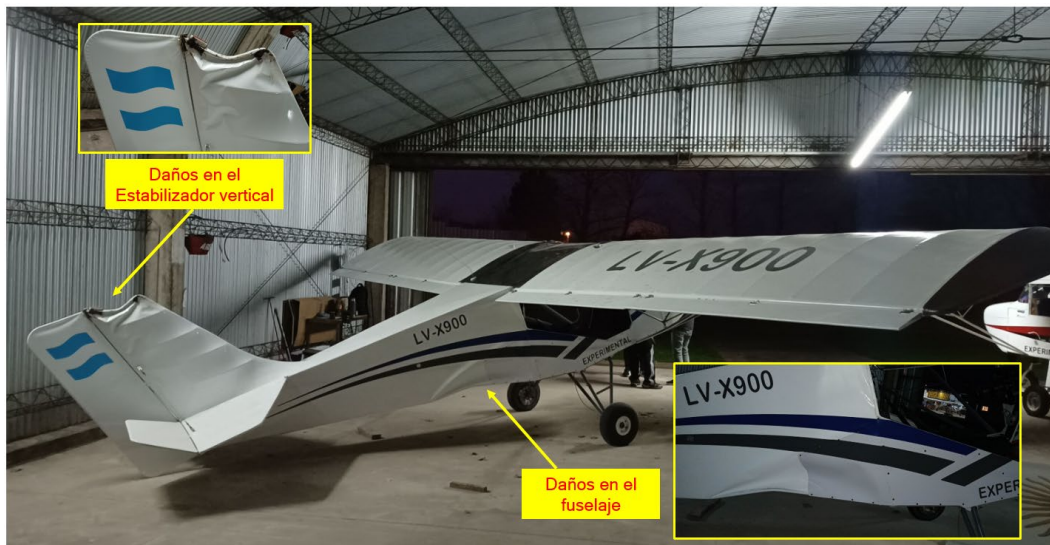
Figura 4. Daños en el fuselaje y el estabilizador vertical. Fuente: investigación JST

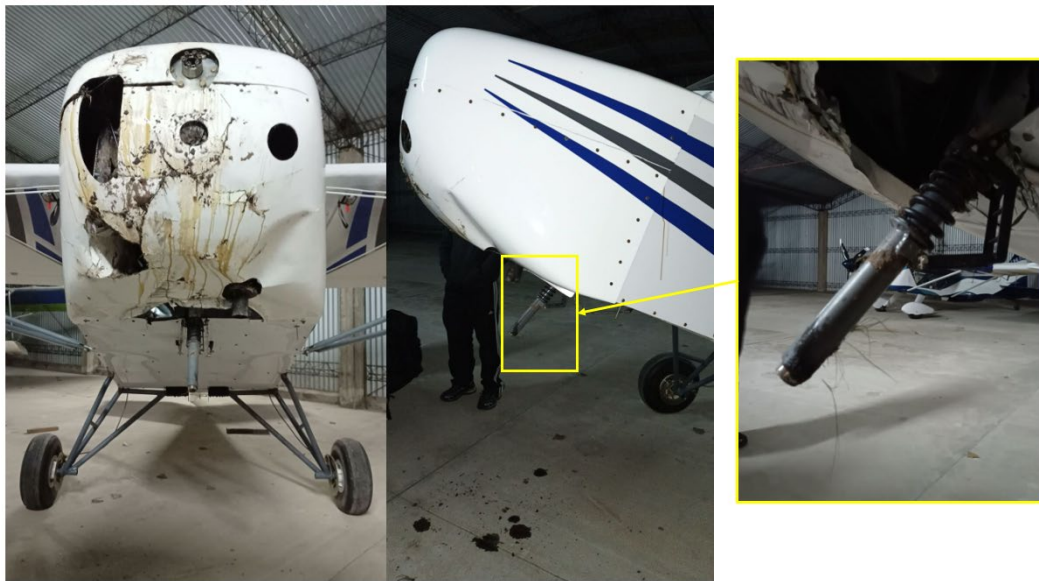
Figura 5. Daños en el morro y el tren de aterrizaje de nariz. Fuente: investigación JST

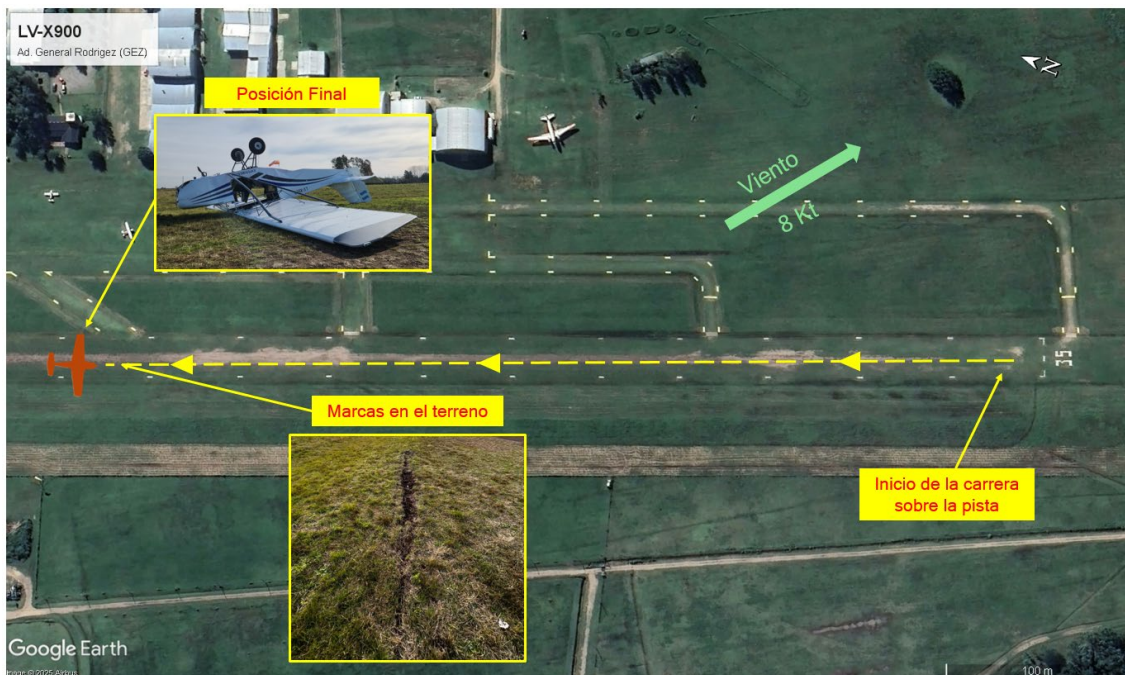
El accidente ocurrió sobre la pista del aeródromo público no controlado de General Rodríguez (provincia de Buenos Aires), a 525 metros del umbral de la cabecera de pista 35. Las marcas observadas en el terreno indicaron que la toma de contacto se produjo con un escaso ángulo de incidencia.

Figura 6. Trayectoria y posición final de la aeronave. Fuente: investigación JST

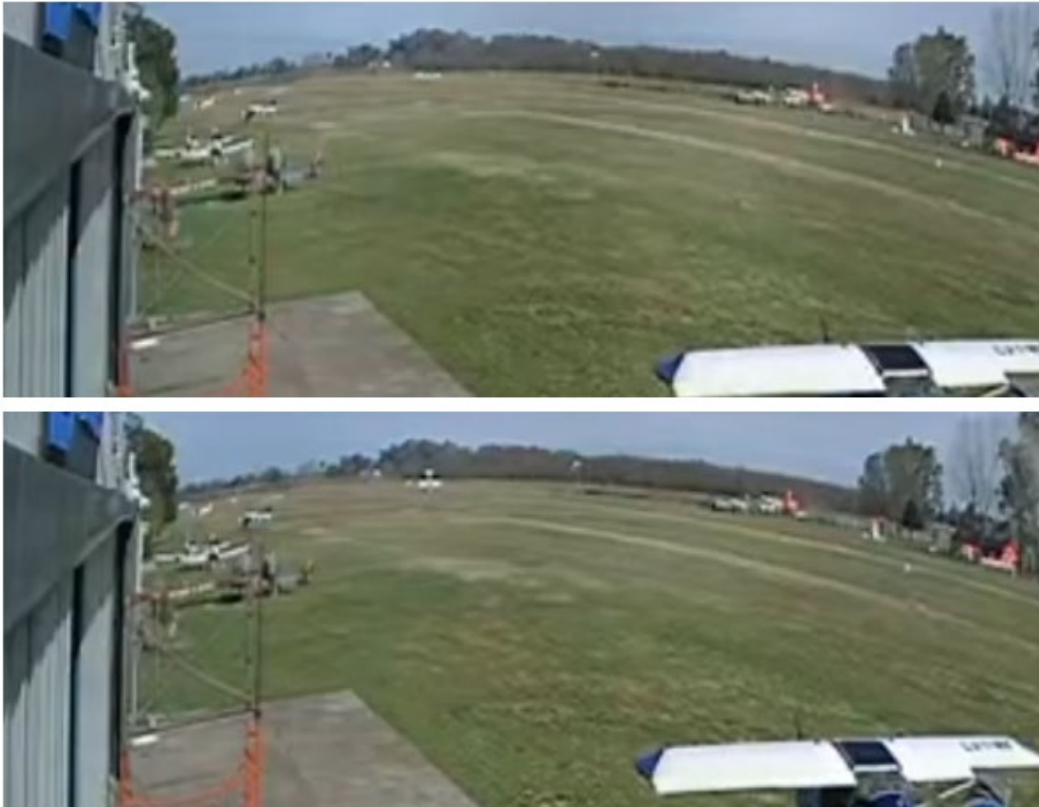
Con respecto a la dinámica del accidente, la investigación recuperó la grabación de una de las cámaras de seguridad de un hangar ubicado dentro del predio del aeródromo. En las imágenes se puede observar el momento en que la aeronave LV-X900 capota. No obstante, la calidad de la grabación no permitió realizar un análisis detallado de los parámetros de vuelo al momento del contacto con el terreno.

Figura 8. Fotogramas de la cámara de seguridad en el momento donde la aeronave capota. Fuente: investigación JST

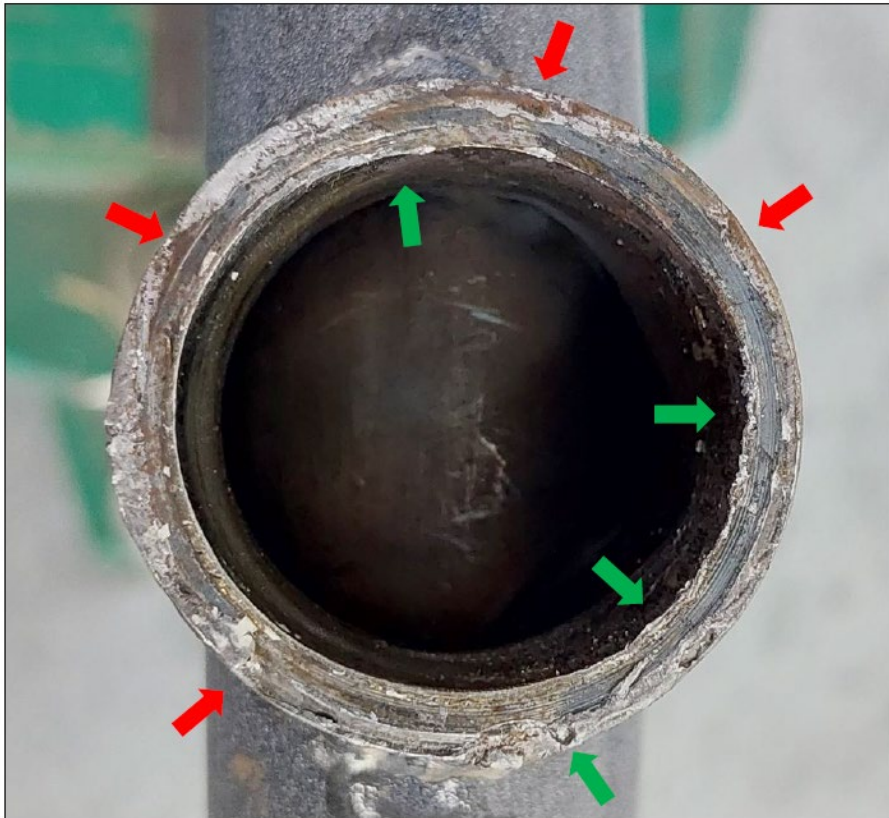
En relación con la estructura del tren de nariz, se llevó a cabo un ensayo sobre la zona de fractura de la horquilla, donde se identificó que el material correspondía a un tubo conformado en acero al carbono IRAM 1020.

Figura 9. Inspección de la zona de falla de la horquilla del tren de nariz. Fuente:
investigación JST

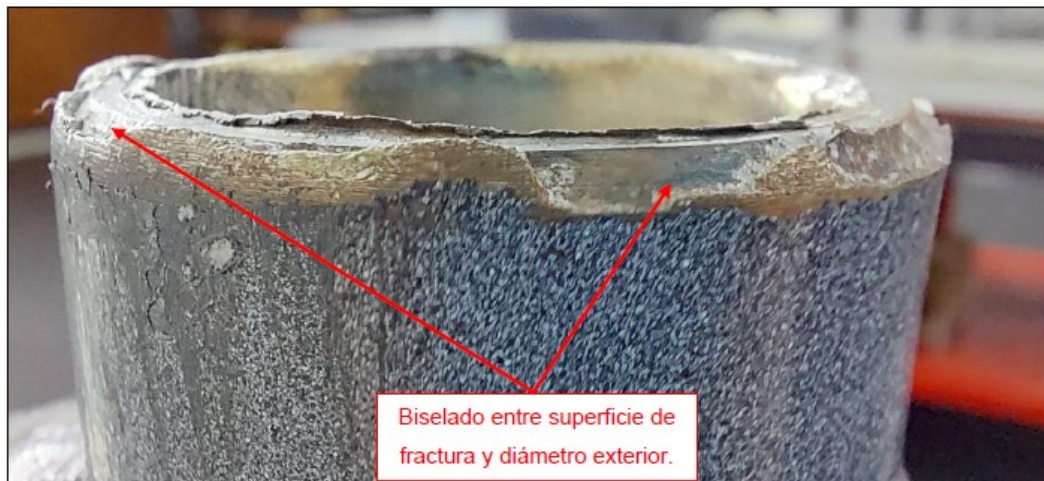
La zona de falla presentaba una discontinuidad mecanizada con un bisel (figuras 10 y 11) y unida por soldadura. Se verificó también que este proceso de soldadura fue deficiente, en razón de la falta de penetración y fusión, lo que generó un marcado detrimento en la resistencia mecánica del componente en la zona.

Figura 10. Biselado en la zona de fractura - imagen A. Fuente: investigación JST

En cuanto al mecanismo de falla, se determinó que la fractura fue provocada por una sobrecarga de flexión simple en la zona del cordón de soldadura, favorecida por una deficiente unión soldada. No se identificaron signos de propagación progresiva de fisuras previas al suceso, y el componente fue sometido a un único ciclo de carga.

- ✓ La utilización de materiales con especificaciones aeronáuticas, a diferencia de los materiales convencionales sin trazabilidad, contribuye a preservar la seguridad operacional. Por esta razón, se resalta la importancia de fomentar el uso de materiales aptos para uso aeronáutico en la construcción y ensamblado de aeronaves experimentales, ya que garantizan un desempeño conforme a los requisitos técnicos de la actividad aérea.

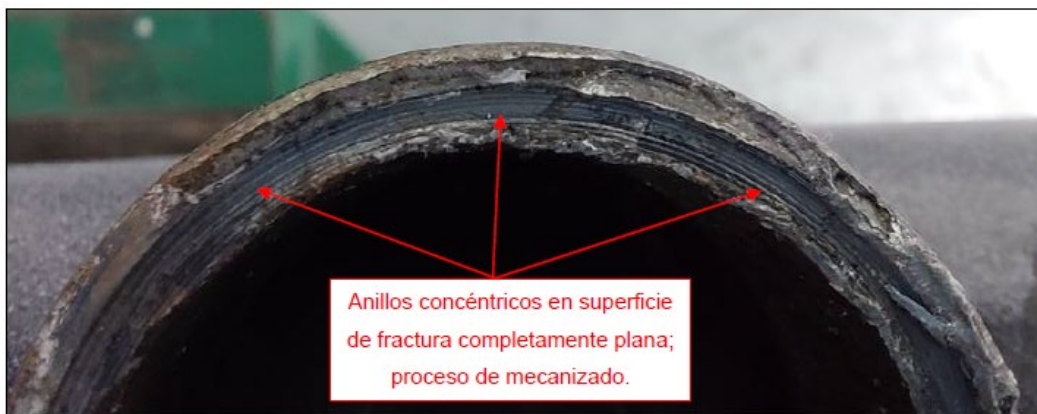
Figura 11. Detalle de la zona de fractura - imagen B. Fuente: investigación JST

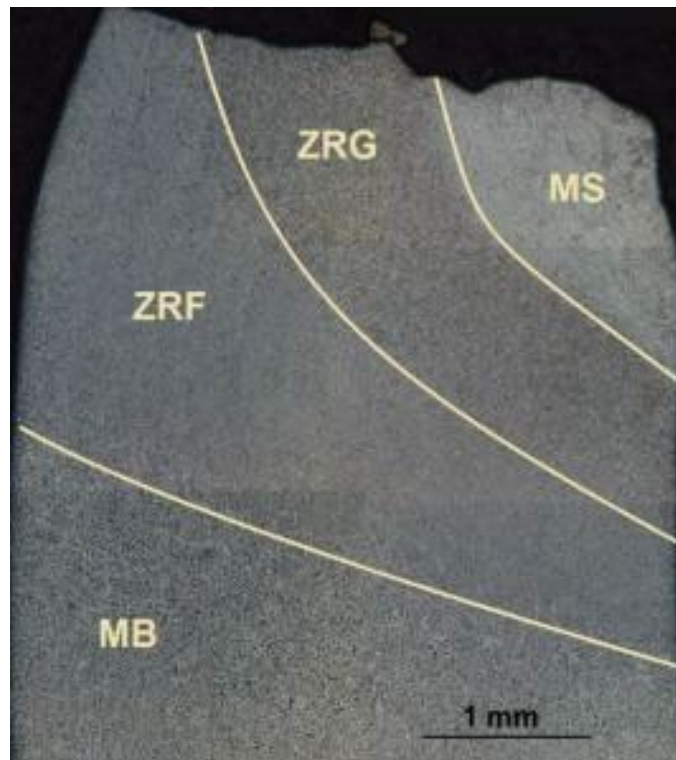
El análisis metalográfico corroboró las deficiencias en el proceso de soldadura. La microestructura observada en el metal base (MB); la zona afectada por el calor (ZAC), conformada por la zona recristalizada de grano grueso (ZRG) y la zona recristalizada de grano fino (ZRF); y el metal de soldadura (MS), reflejó las condiciones térmicas y mecánicas a las que fue sometido el componente. En particular, la presencia de grano grueso en la ZAC, con ferrita widmanstätten y perlita⁵, evidenció un proceso de enfriamiento rápido.

Figura 12. Macrografía de corte transversal de sección de soldadura analizada. Fuente: investigación JST
