Informe Provisional

SUCESO: Accidente

TÍTULO: Excursión de pista. Bombardier Challenger 300, matrícula LV-GOK,
Aeropuerto Internacional de San Fernando, provincia de Buenos Aires

FECHA Y HORA DEL SUCESO: 18 de diciembre de 2024 a las 16:19 horas (UTC-
3)

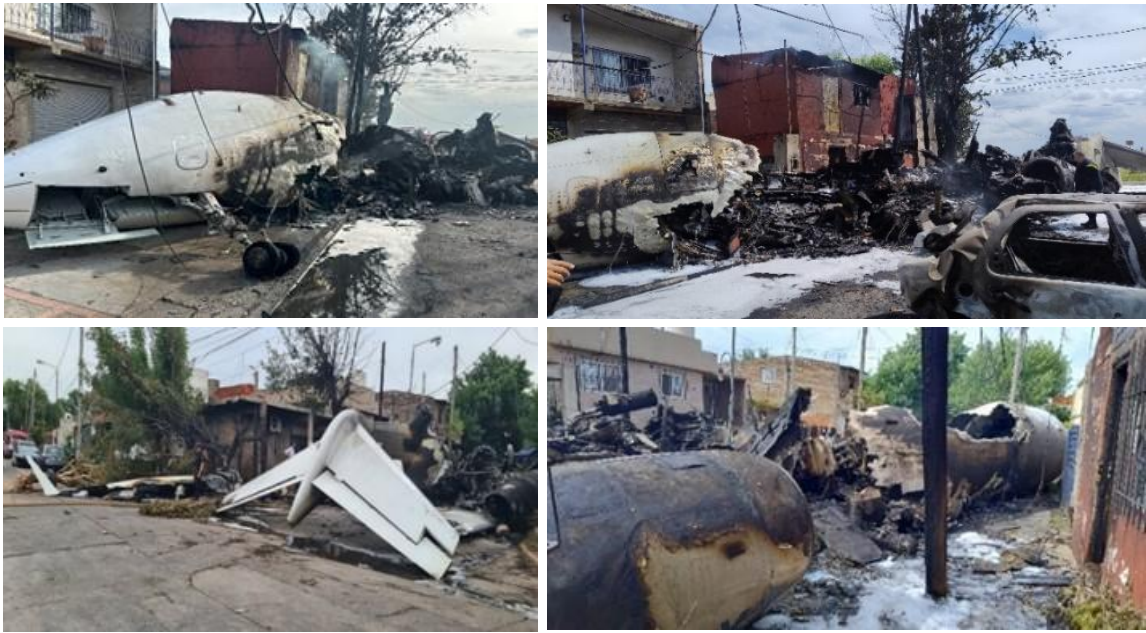
Destruída.

Figura 1. Restos de la aeronave. Fuente: investigación JST

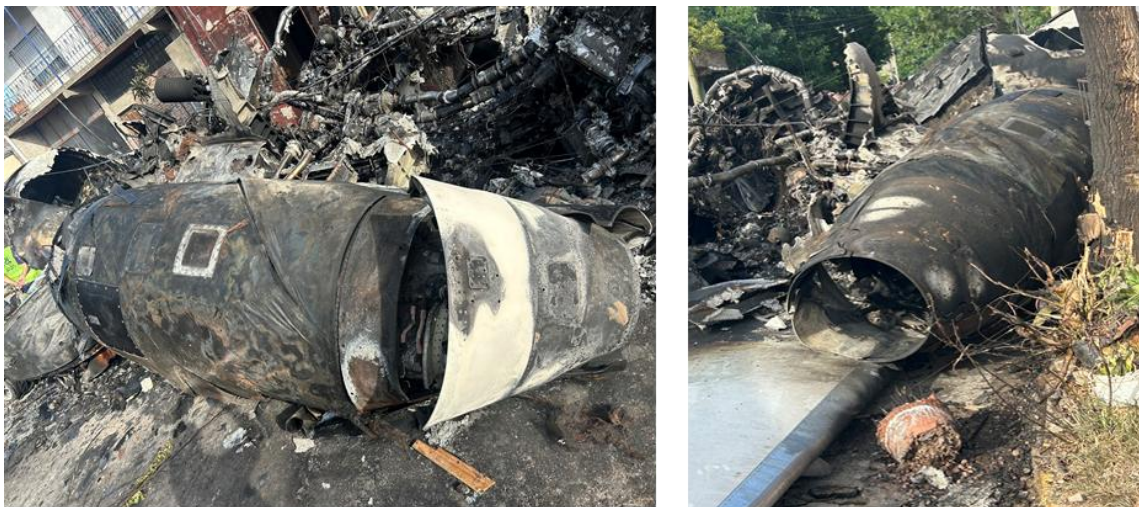
Destruídos.

Figura 2. Motor 1 (izquierda.) / Motor 2 (derecha). Fuente: investigación JST

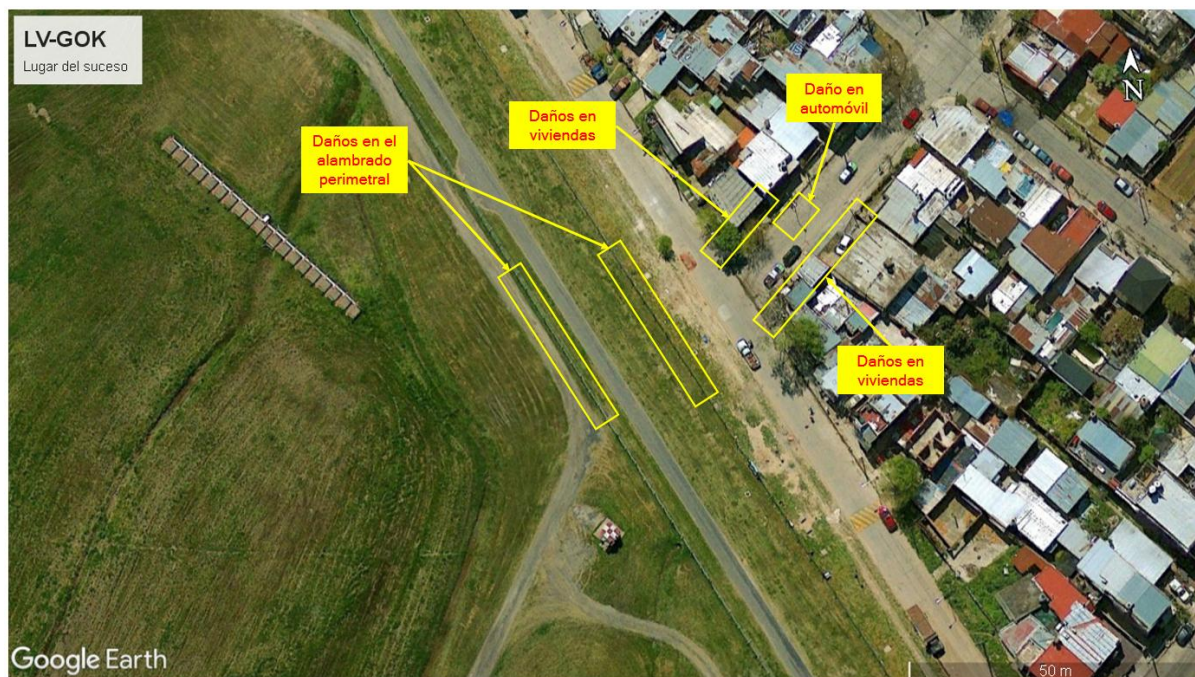
La excursión de pista de la aeronave provocó la rotura del cerco perimetral del aeropuerto y la destrucción de un vehículo particular que se encontraba estacionado en la vía pública.

Figura 3. Ubicación de daños. Fuente investigación JST

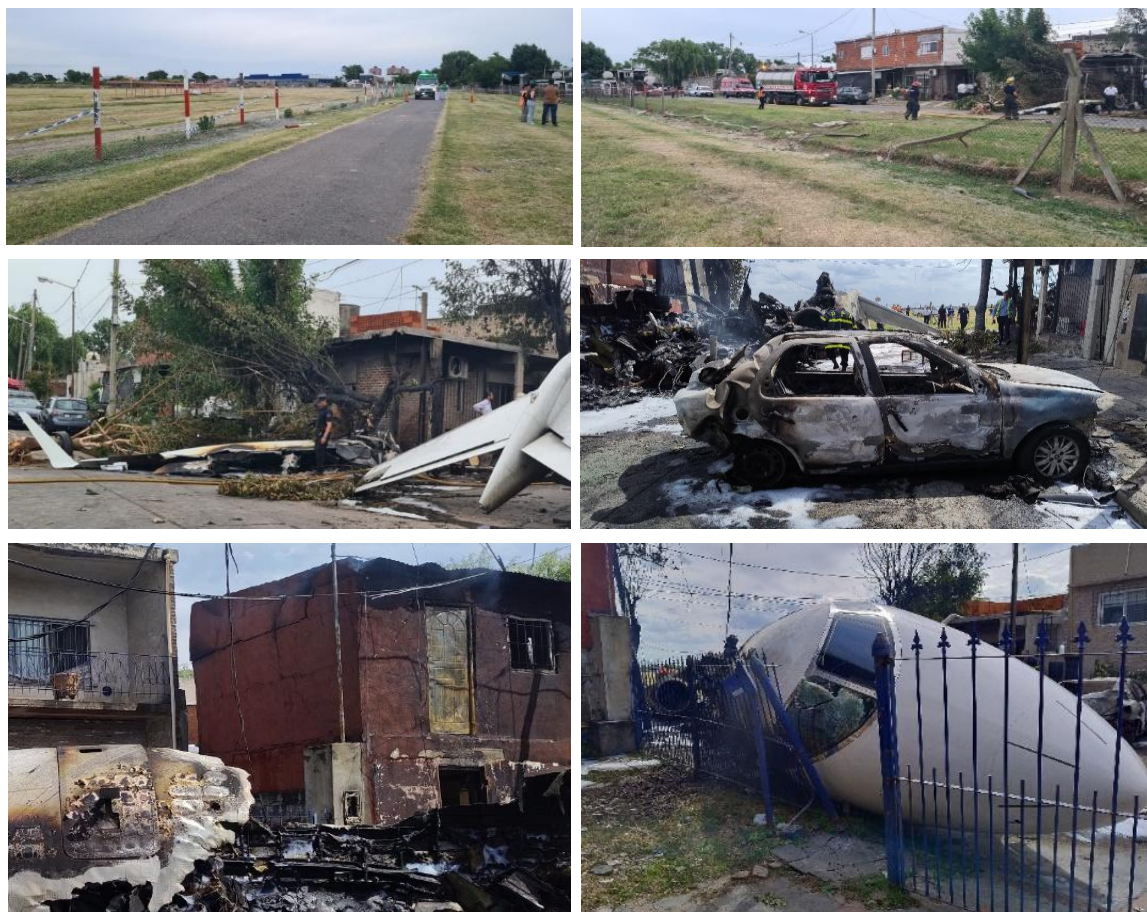
El incendio afectó varias viviendas ubicadas en la zona donde la aeronave alcanzó su posición final. Debido al riesgo de colapso estructural derivado de los daños ocasionados por el fuego, Defensa Civil del Municipio de San Fernando demolió una de las viviendas afectadas.

Figura 4. Daños ocasionados por el impacto y posterior incendio de la aeronave. Fuente: investigación JST

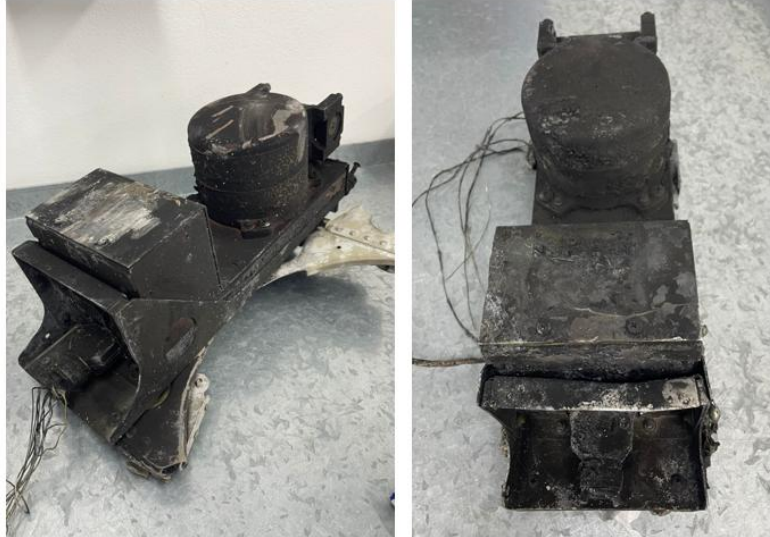
Figura 10. Estado en el que fueron recuperados los registradores de vuelo. Fuente: investigación JST

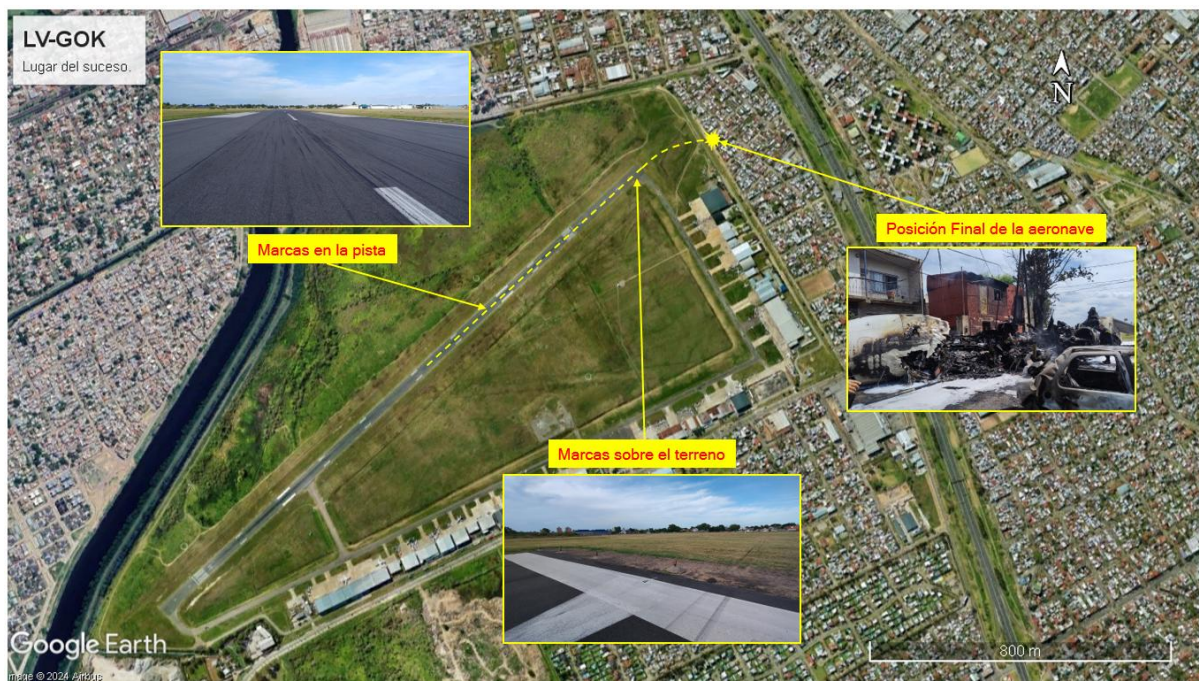
El accidente se produjo durante el aterrizaje en el Aeropuerto de San Fernando, la aeronave excedió los límites de la pista 05, se desplazó sobre el paño verde del aeródromo y cruzó el alambrado perimetral. Luego, colisionó en la esquina de la intersección de las calles Charlin y José Terry de la localidad de San Fernando, provincia de Buenos Aires.

Figura 11. Trayectoria de la aeronave tras la toma de contacto con la pista. Fuente: investigación JST

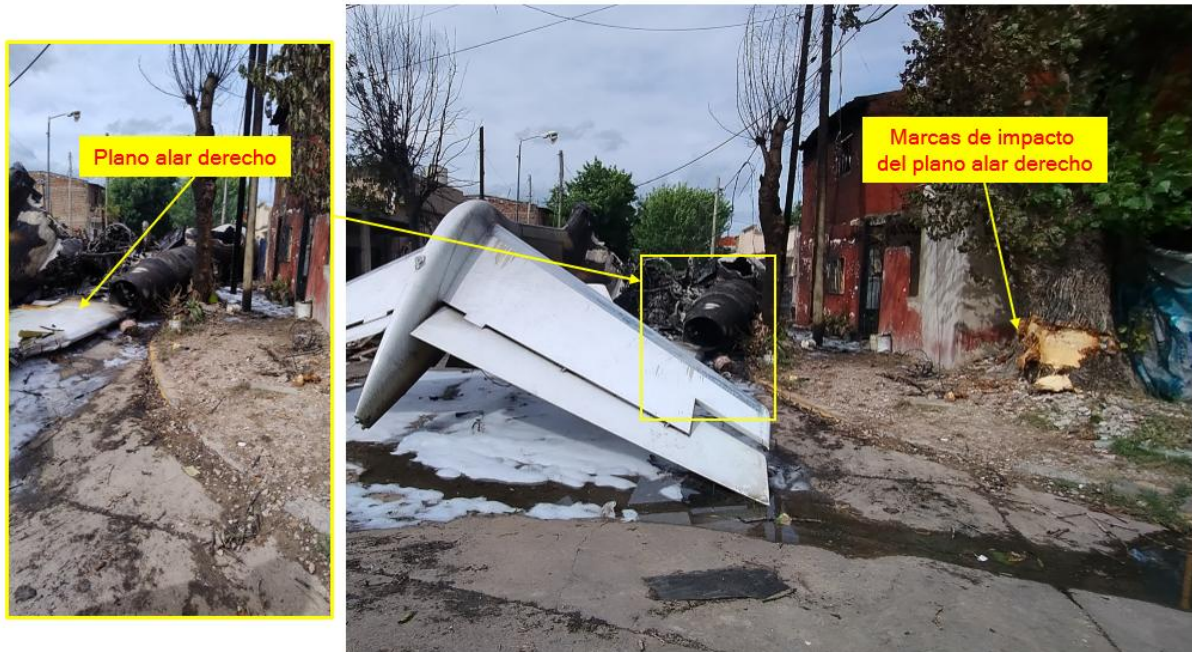
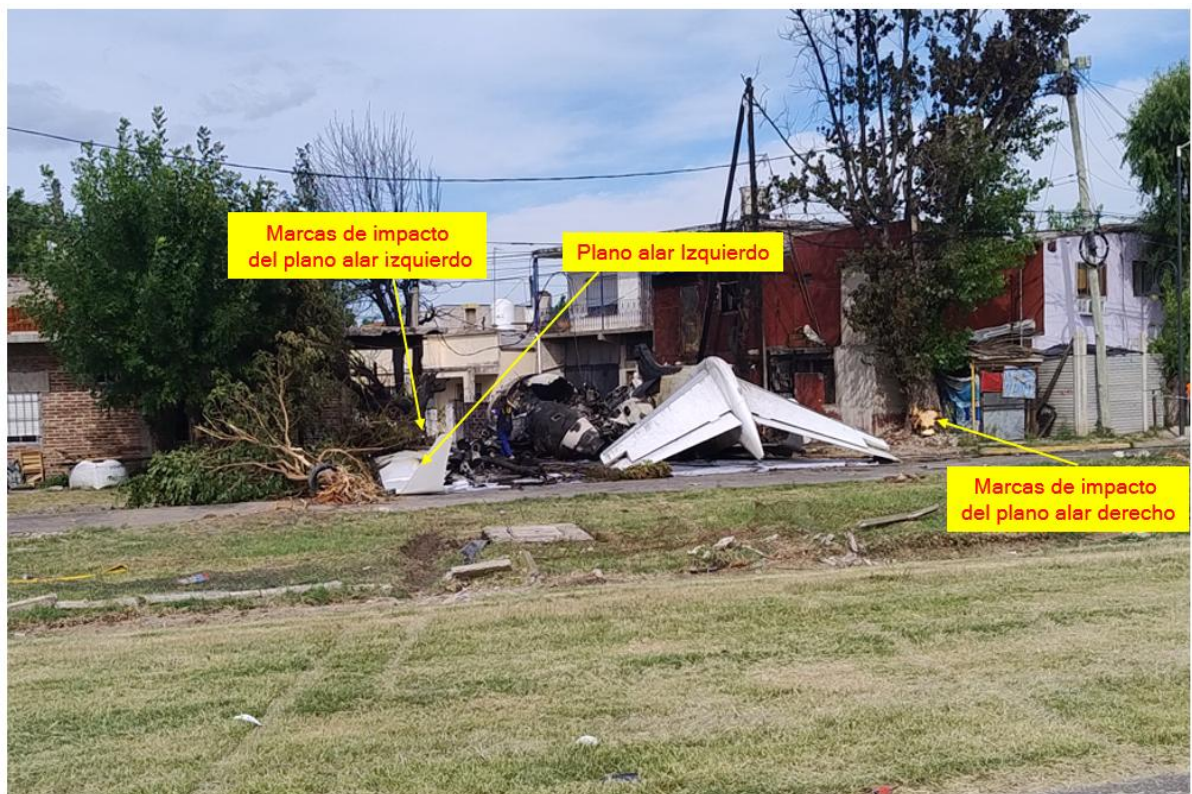
Las marcas observadas en el terreno evidenciaron que ambos planos de la aeronave impactaron contra los árboles ubicados en la intersección de las calles José Terry y Charlin. Como consecuencia de esta colisión, se produjo el derrame del combustible alojado en los tanques de la aeronave.

Figura 14. Detalle de las marcas en el terreno. Fuente: investigación JST

Figura 15. Detalle de las marcas en el terreno. Fuente: investigación JST

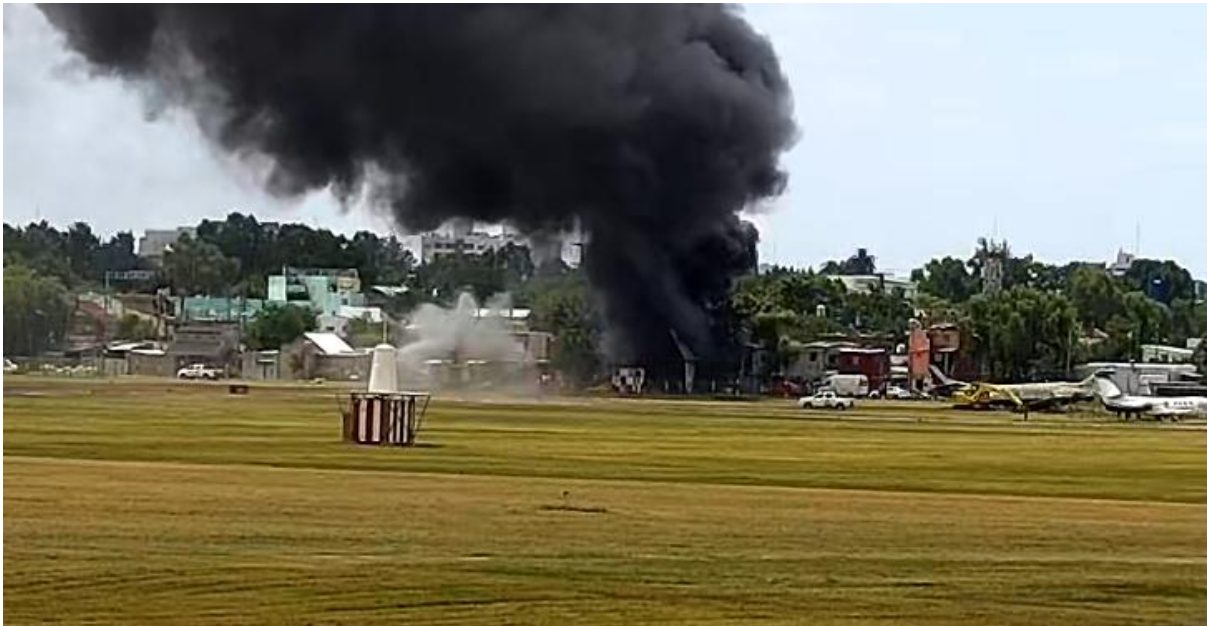
A los +4:37, se visualizó el inicio de la aplicación del agente extintor, aunque este no alcanzó la zona central de la aeronave. Según las entrevistas realizadas con el personal de bomberos, en este instante también se desplegó una línea de agua desde el camión de apoyo.

Figura 21. Inicio de las tareas de extinción del incendio. Fuente: investigación JST

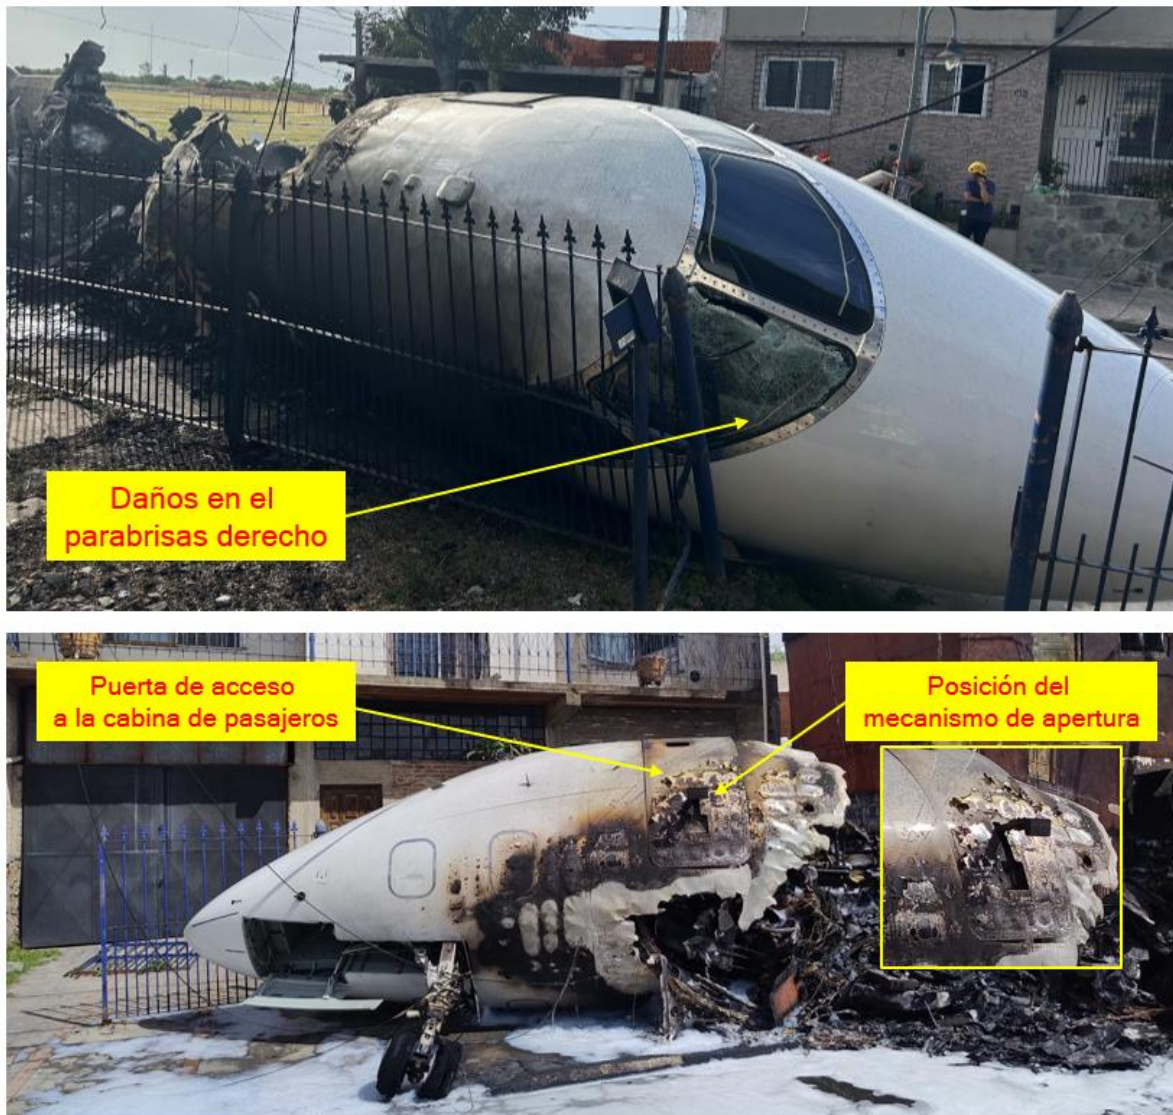
En el trabajo de campo, se relevó que la mayor parte de los daños en la cabina de pasajeros fue ocasionada por el incendio. La cabina de mando, donde se encontraban los tripulantes mantuvo su integridad estructural, incluso después de que se sofocara el incendio.

desplegada. También, el parabrisas derecho presentaba daños que fueron producto de las tareas de rescate.

Figura 23. Condición de la cabina luego del suceso. Fuente: investigación JST
