Informe Preliminar

TÍTULO: Operaciones a baja altura. Cessna 182, matrícula LV-HTM, aeródromo de Allen, provincia de Río Negro

FECHA Y HORA DEL SUCESO: 28 de abril de 2025 a las 12:45 horas (UTC)

EXPEDIENTE: EX-2025-44358790- -APN-DNISAE#JST

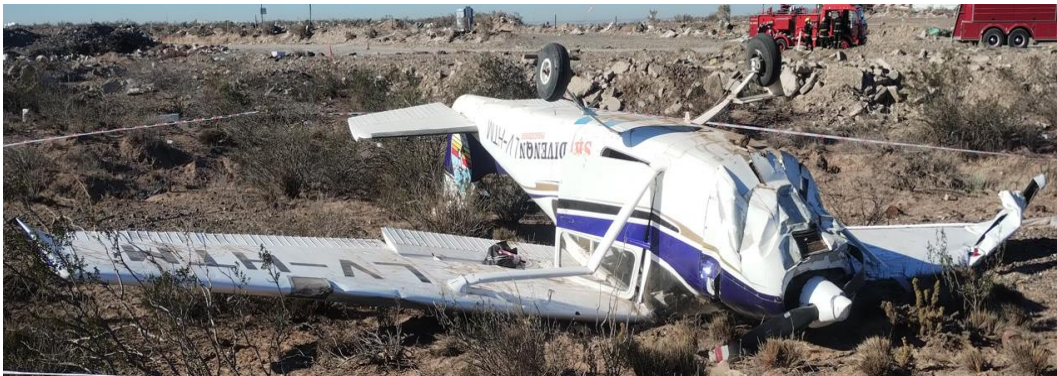
La célula resultó con daños de importancia en el empenaje, el fuselaje, el tren de nariz, el carenado del motor y las semialas.

Figura 1. Daños en la célula. Fuente: investigación JST

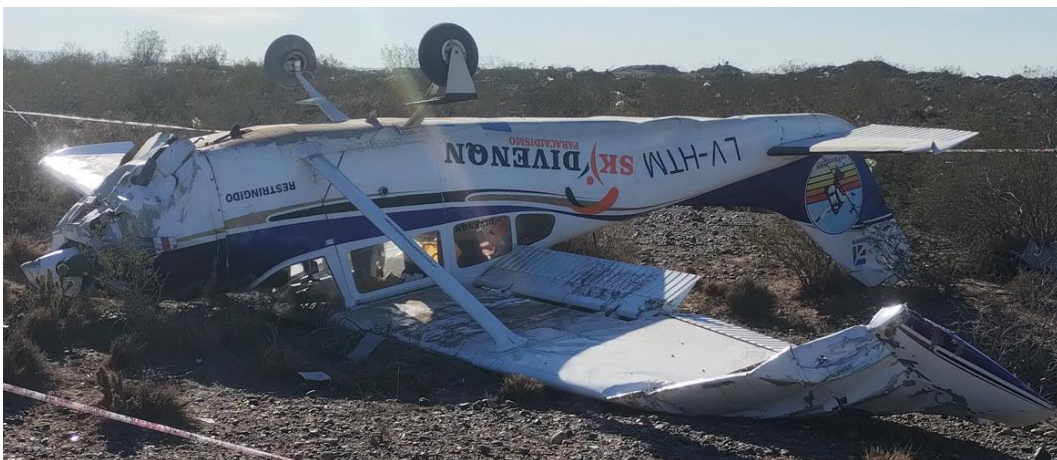
Figura 2. Daños en la célula. Fuente: investigación JST

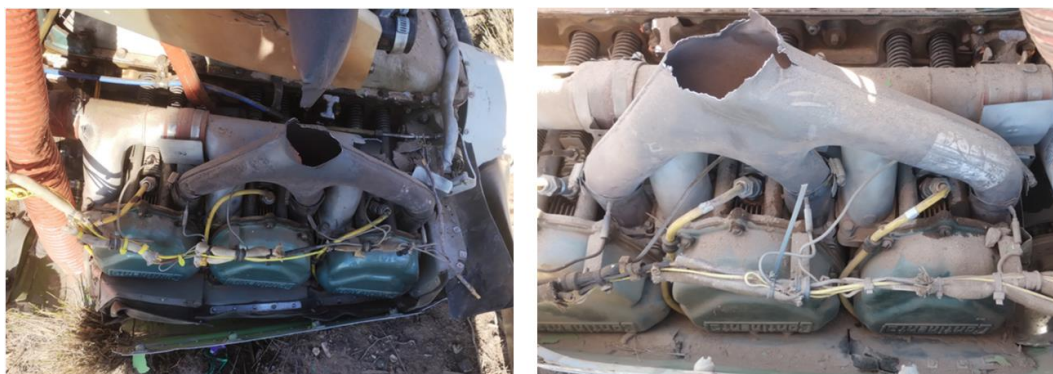
El grupo motopropulsor resultó con daños de importancia, incluyendo la fractura del múltiple de admisión y escape, y posibles daños internos asociados al impacto de la hélice contra el terreno.

Figura 3. Daños en el motor (vista izquierda y derecha). Fuente: investigación JST

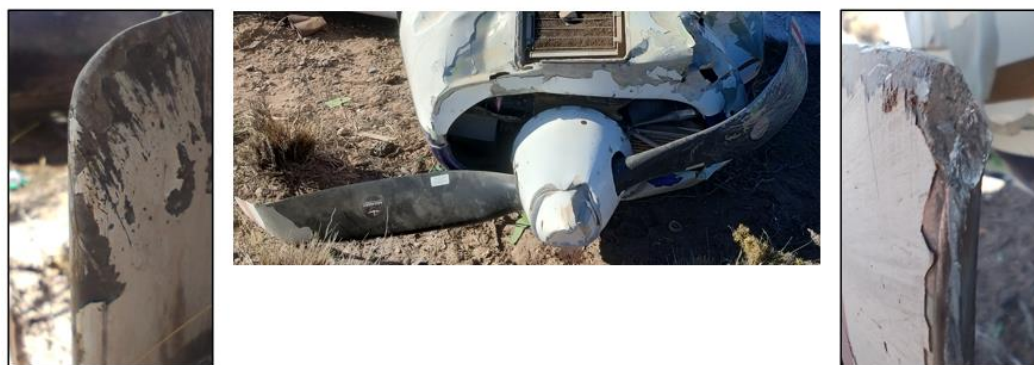
La hélice resultó con daños de importancia en ambas palas.

Figura 4. Daños en la hélice. Fuente: investigación JST

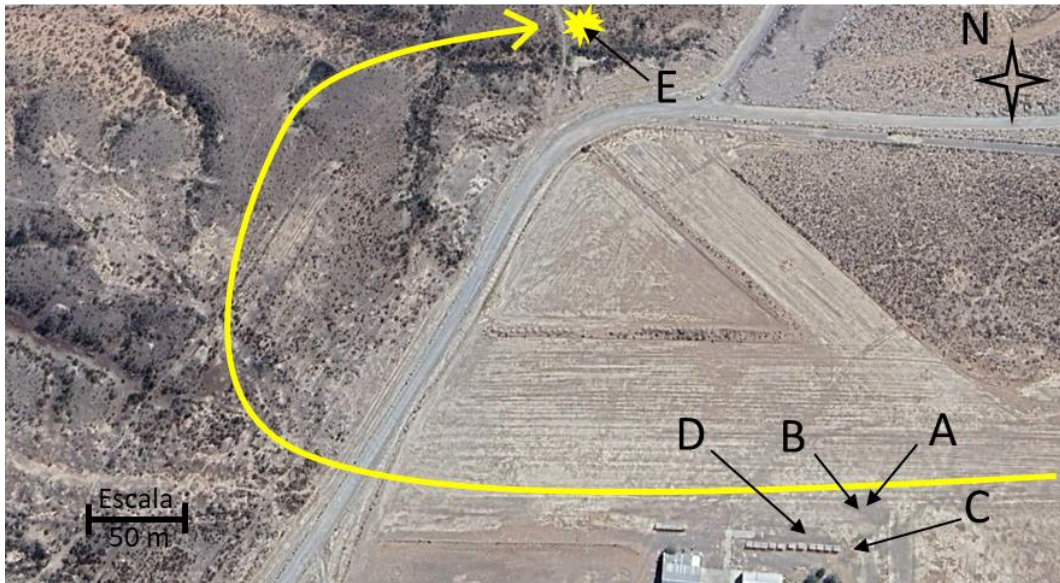
Figura 7. Croquis de la trayectoria de la aeronave. Fuente: investigación JST

Como consecuencia de un primer impacto contra el terreno, se produjo el desprendimiento del tren de nariz. Luego, la aeronave volvió a tomar altura y continuó el vuelo hasta efectuar un aterrizaje de emergencia en un campo no preparado, ubicado a aproximadamente 350 metros al noreste del punto de impacto inicial. Durante esa maniobra, la aeronave capotó.

- A. Impacto del tren de nariz de la aeronave contra el terreno
- B. Posible impacto de la hélice contra el terreno
- C. Resto del labio de la llanta
- D. Ubicación del tren de nariz
- E. Posición final de la aeronave

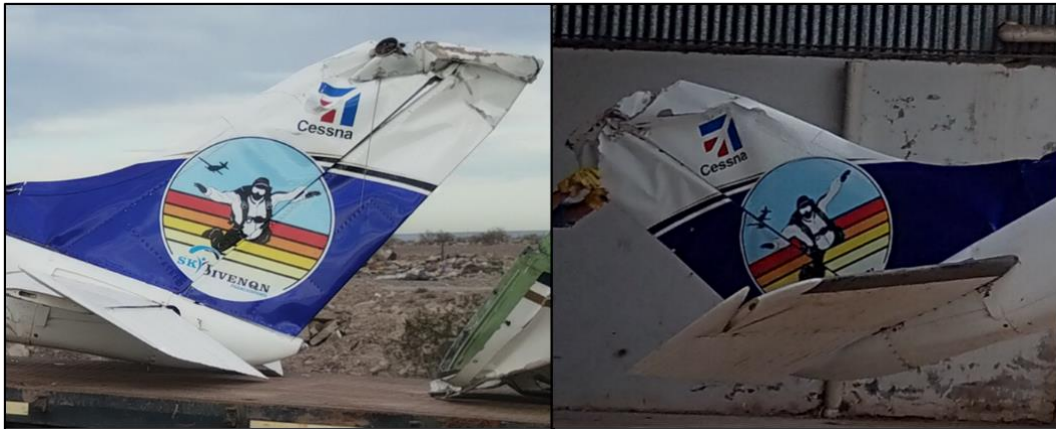
Las pruebas funcionales realizadas sobre las superficies de control y los cables de comando de la aeronave permitieron determinar que los alerones y los elevadores funcionaban correctamente. El timón de dirección presentaba limitaciones en su recorrido hacia ambos lados, producto de los daños observados en la sección de cola de la aeronave.

Figura 10. Daños en el estabilizador vertical y timón de dirección. Fuente: investigación JST
