# Informe de Seguridad Operacional

SUCESO: Incidente

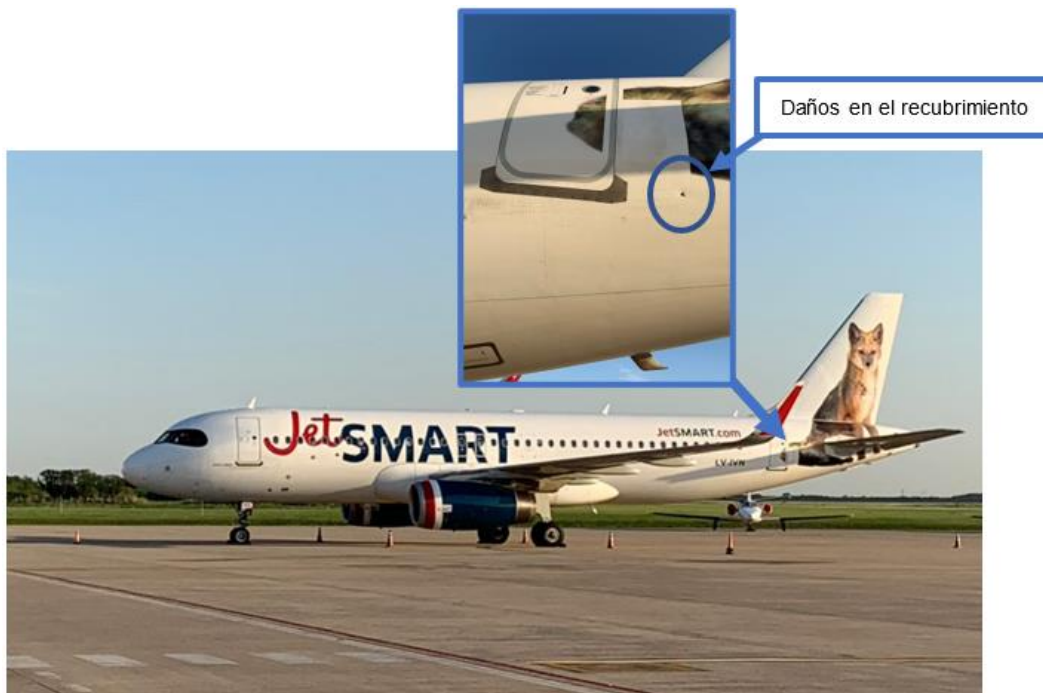
Figura 1. Vista general de la aeronave LV-IVN. Fuente: investigación JST

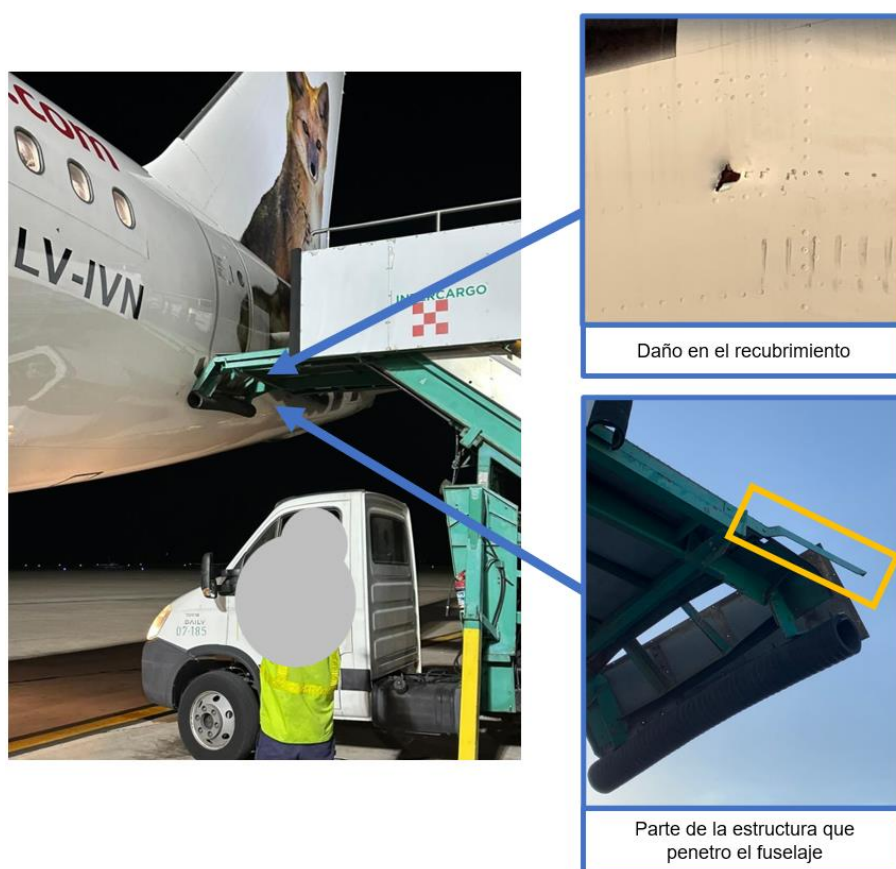
Figura 2. Ubicación de la escalera, daños en la aeronave y deformación de estructura de la escalera. Fuente: investigación JST
