INFORME DE SEGURIDAD OPERACIONAL

Fallo o mal funcionamiento de sistema/componente

Piper PA-38-112, LV-OMN

29305931/18

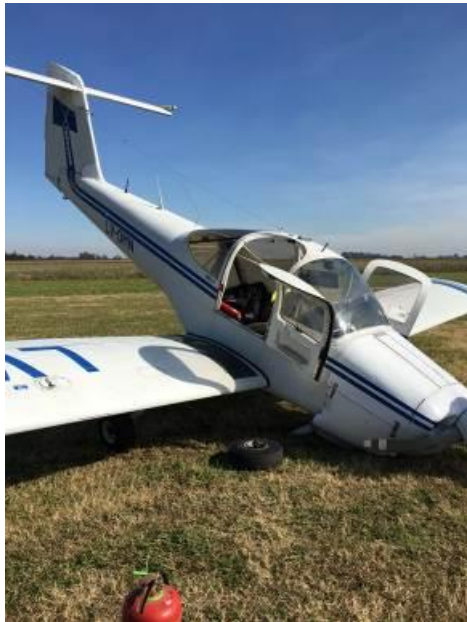
El 9 de junio del 2018 la aeronave matrícula LV-OMN, un Piper PA-38-112, despegó del aeródromo de Casilda (Santa Fe), en un vuelo de instrucción. Durante el aterrizaje, a las 15:45 horas², luego de tomar contacto con la pista y cuando la aeronave estaba próxima a iniciar un giro de 180 grados para volver a la cabecera en uso, se produjo el desprendimiento de la rueda de nariz y una de las palas de la hélice hizo contacto con el suelo.

Figura 1. Vista de la aeronave accidentada

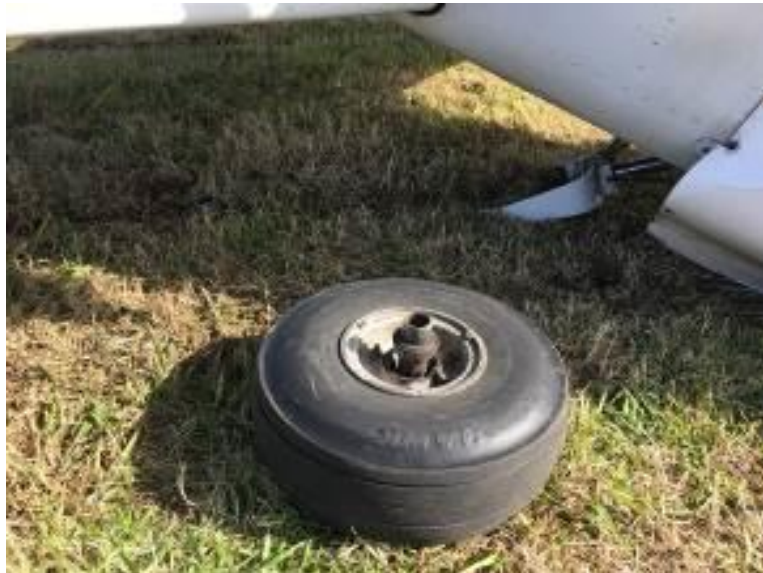
Se recuperaron todos los elementos correspondientes al montaje de la rueda a excepción de la tuerca autofrenante de ajuste. A partir de las marcas halladas en la horquilla del tren de aterrizaje de nariz se deduce que, antes de desprenderse, la rueda rozó contra la pared derecha de la horquilla. Los elementos del conjunto se encontraban en buen estado, el bulón pasante no mostraba indicios de deformaciones anormales de los filetes, ni indicios de arrastre.

Figura 2. Rueda de nariz

El accidente se produjo durante el rodaje de la aeronave debido al desprendimiento de la rueda del tren de aterrizaje de nariz. La causa más probable de la falla fue la pérdida de la tuerca de ajuste de la rueda.

- ✓ La rueda del tren de nariz se desprendió durante el rodaje de la aeronave.
- ✓ La tuerca de ajuste de la rueda de nariz no se recuperó.
- ✓ La rueda se desprendió por la pérdida de la tuerca de ajuste, que se habría producido por la pérdida de la acción de bloqueo.

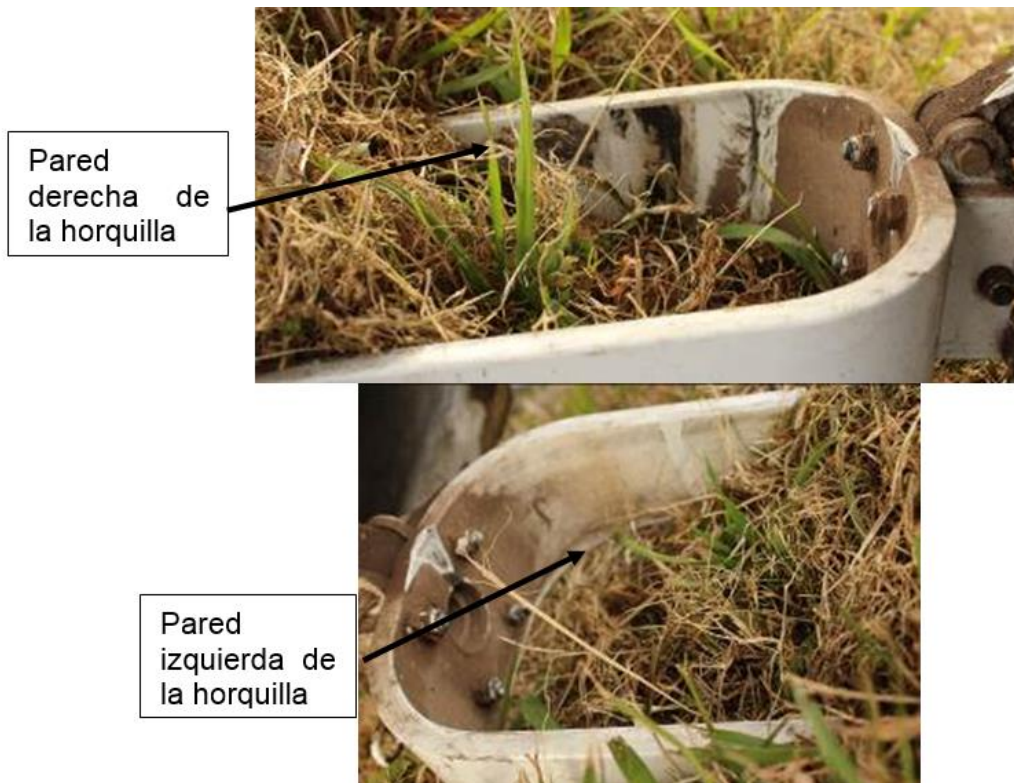
Figura 3. Horquilla del tren de nariz

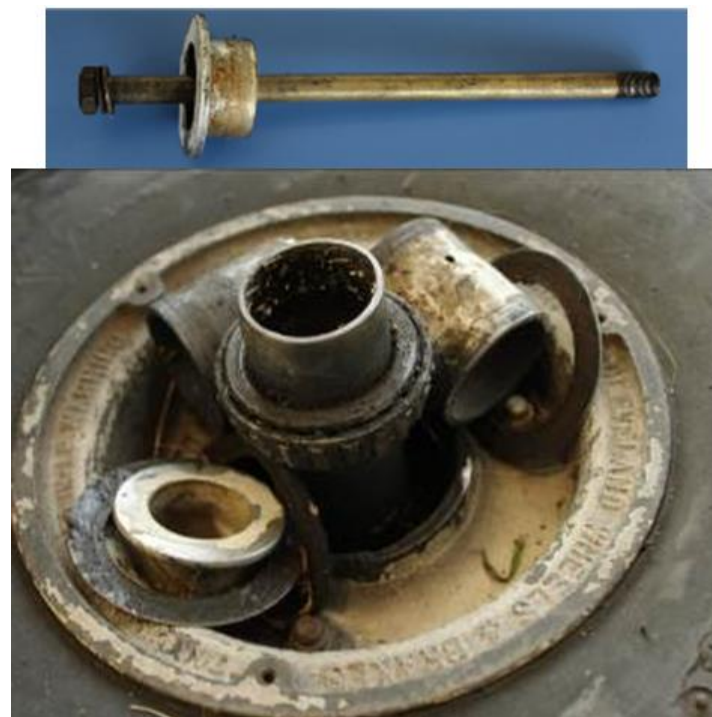
Figura 4. Elementos de montaje de la rueda

De acuerdo con la documentación técnica, la tuerca de ajuste correspondiente para el número de serie de la aeronave era tipo autofrenante, de aleación de acero con tratamiento térmico (cadmiado), lo cual permite su reutilización, según la condición que presente al momento de ser desmontada. En cuanto a las ruedas del tren de aterrizaje principal y de nariz, éstas deben ser inspeccionadas cada 100 horas para realizar las tareas de inspección requeridas.

De acuerdo con el número de serie de la aeronave, el montaje de la rueda se realizó con un sistema compuesto por un bulón pasante, separadores, arandelas y una tuerca autofrenante. Los bulones, tuercas y arandelas se desgastan con el tiempo, mientras que las arandelas representan la parte más débil del conjunto, por lo que no se recomienda su reutilización. Las tuercas autofrenantes pueden utilizarse varias veces, si no han perdido la capacidad de bloqueo. Los bulones, diseñados para una mayor durabilidad, pueden reutilizarse si no hay indicios de sobretorque, sobrecalentamiento, flexión, corrosión o daños en los filetes de la rosca. Dado que los elementos de montaje de la rueda presentaban una buena condición técnica, la causa más probable del extravío de la tuerca es la pérdida de la capacidad de bloqueo, producto del desgaste por su uso y reutilización.

La institución propietaria de la aeronave realizaba el propio mantenimiento de las aeronaves afectadas a la escuela, y la aeronave accidentada era una de las ocho de la marca y modelo que consta en las *Especificaciones de Operación* del taller correspondiente. Luego de ocurrido el suceso, se reemplazaron las tuercas de todas las aeronaves.
