Informe de Seguridad Operacional

SUCESO: Incidente

TÍTULO: Servicio en tierra. Airbus A320, matrícula LV-IVN, Aeroparque Jorge Newbery, Ciudad Autónoma de Buenos Aires

FECHA Y HORA DEL SUCESO: 1 de septiembre de 2021 a las 14:00 horas (UTC)

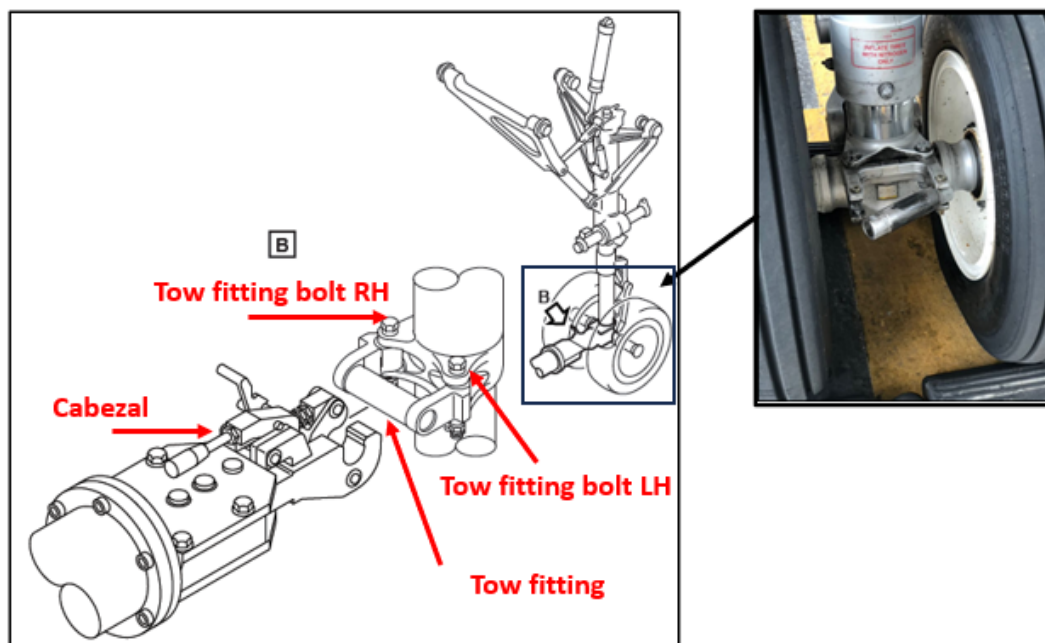
Fractura de los *tow fitting bolts* que fijan el *tow fitting*, ubicado en el conjunto de tren de aterrizaje de nariz.

Figura 2. Detalle del *tow fitting* y los *tow fitting bolts*. Fuente: investigación JST

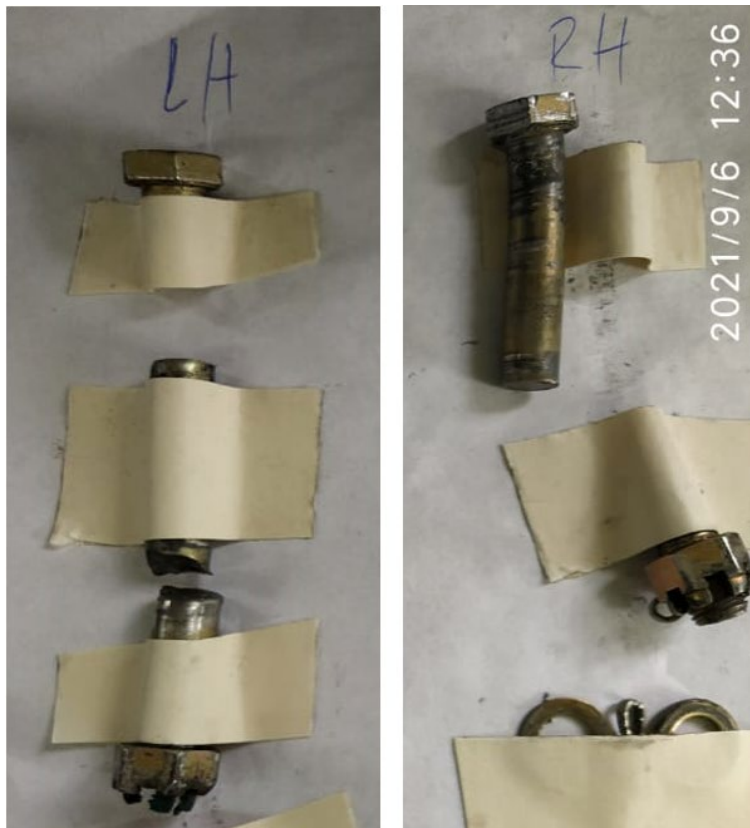
A continuación, se ilustra la rotura de los *tow fitting bolts* a través de las imágenes enviadas por el operador de la aeronave. La investigación no pudo acceder a los componentes debido a que la notificación del suceso fue ocho días después y no se aseguró la preservación de evidencias.

Figura 3. *Tow fitting bolts*. Fuente: investigación JST

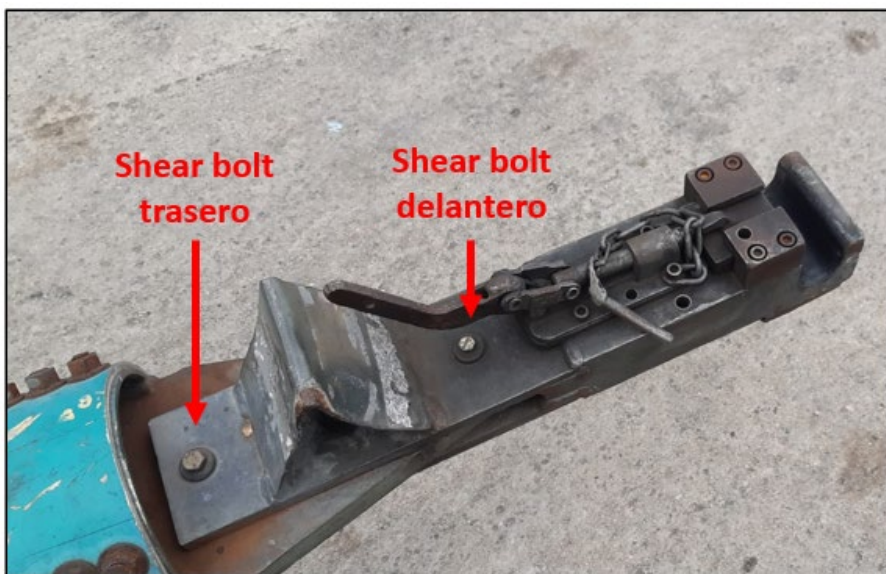
Daños en la barra de remolque *Clyde Machines Inc.*, modelo 15F2284 (estándar), número interno A320-45, utilizada durante la maniobra de *pushback*.

Tras el suceso, el operador involucrado en la maniobra no detectó daños visibles en la barra de remolque. Sin embargo, la prestadora de servicios de rampa emitió una orden de trabajo en la que se registró el reemplazo de los *shear bolts*. Al igual que en el caso de los *tow fitting bolts*, no se aseguraron los componentes para su posterior análisis y determinación de la mecánica de fractura.

Figura 4. Barra de remolque utilizada en el vuelo WJ3182. Fuente: investigación JST

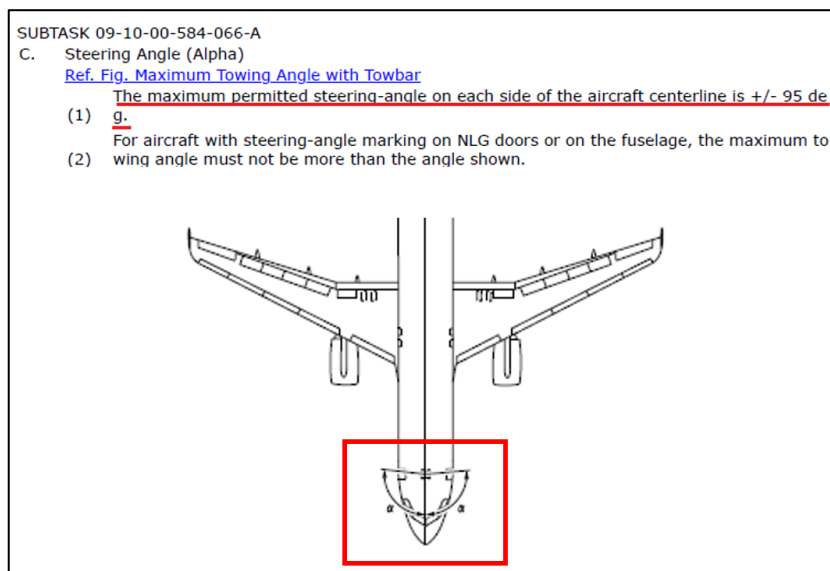
Según lo indicado en el Manual de Mantenimiento de la Aeronave (MMA), el ángulo máximo de giro permitido para el tren de nariz es de +/- 95° respecto de la línea central.

Figura 13. Ángulo de giro del tren de nariz. Fuente: investigación JST

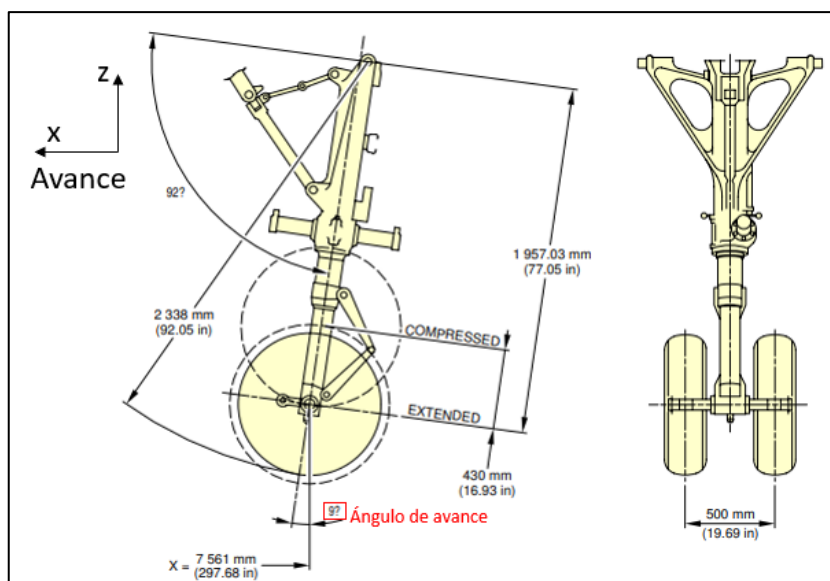
Asimismo, el diseño del tren de aterrizaje de nariz cuenta con un ángulo de avance de 9°.

Figura 14. Esquema del ángulo de avance del tren de nariz. Fuente: investigación JST

Si bien el ángulo límite de giro del tren de aterrizaje de nariz no fue excedido, el ángulo de avance del tren de nariz provocó la pérdida de paralelismo entre el *towing fitting* y el suelo.

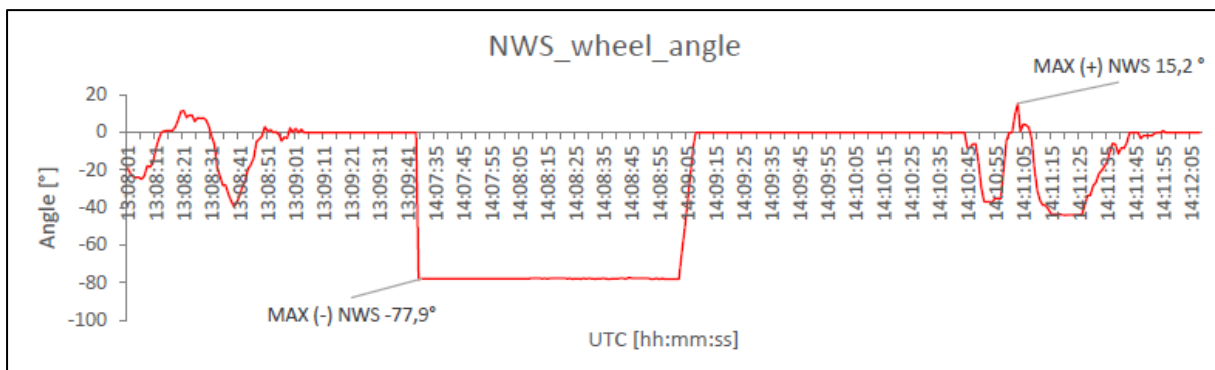
El operador proporcionó el documento “*Flight Data Monitoring Towing Incident in AEP*” con la información descargada del PCMCIA donde se observó el registro de los valores máximos alcanzados para el parámetro *Nose Wheel Steering* (NWS)⁷: +15,2 y -78,9°.

Figura 17. Gráfico de valores del NWS. Fuente: Jetsmart

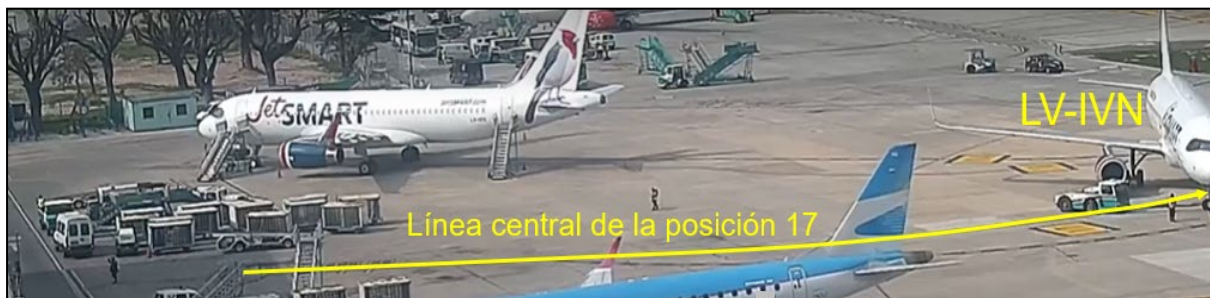
Figura 18. Trayectoria del *pushback* de la aeronave LV-IVN. Fuente: investigación JST

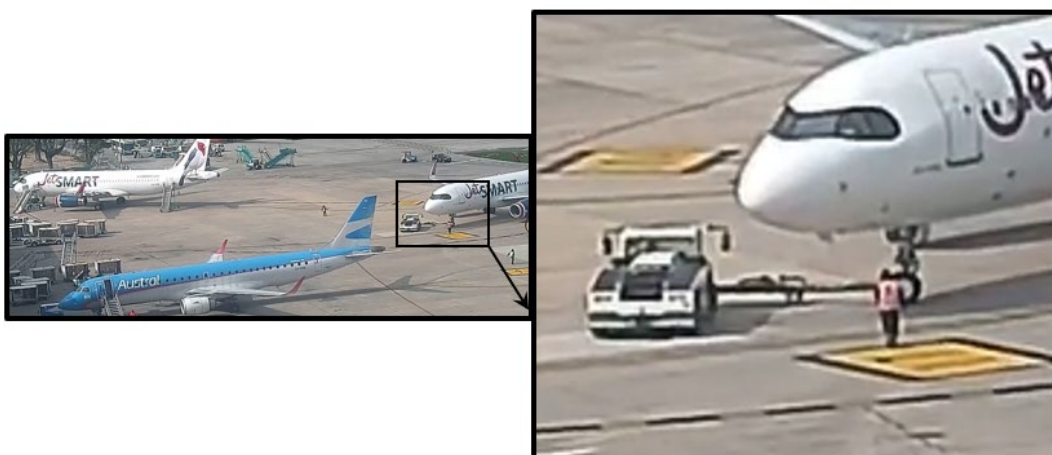
- Movimientos oscilatorios del tren de aterrizaje de nariz y un posicionamiento de la aeronave hacia la derecha de la línea central amarilla.

Figura 19. Maniobra de *pushback* del LV-IVN. Fuente: investigación JST

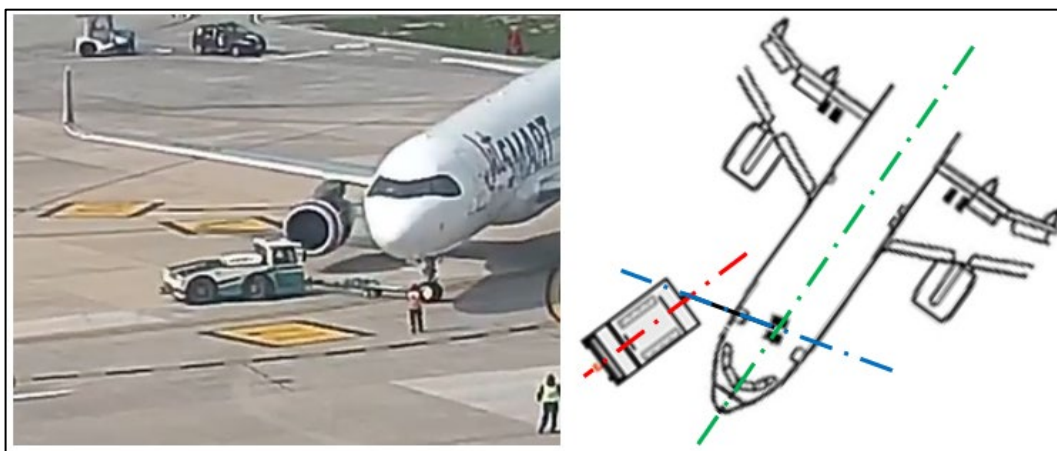
- Detenciones reiteradas seguidas por reinicios de la maniobra.
- Desalineación entre el eje longitudinal del tractor y el eje longitudinal de la barra de remolque o la aeronave.

Figura 20. Proyección aproximada de ejes longitudinales del avión (verde), tractor (rojo) y barra (azul). Fuente: investigación JST

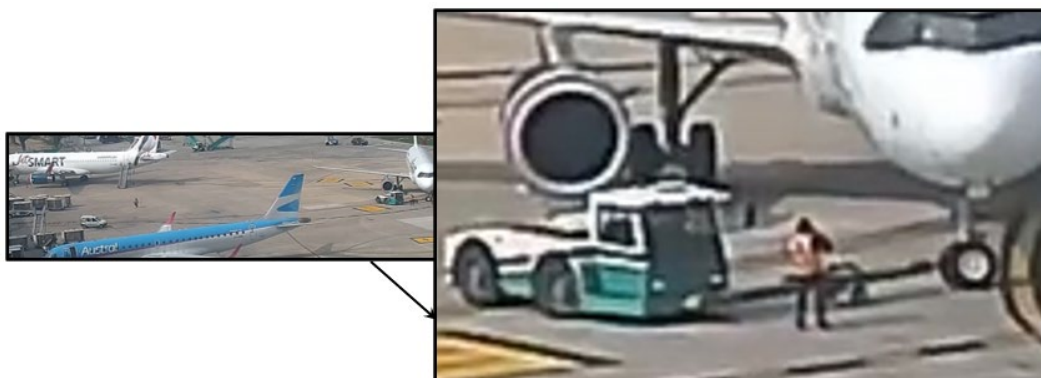
- Proximidad del tractor al motor derecho de la aeronave.

Figura 21. Maniobra de *pushback* del LV-IVN. Fuente: investigación JST

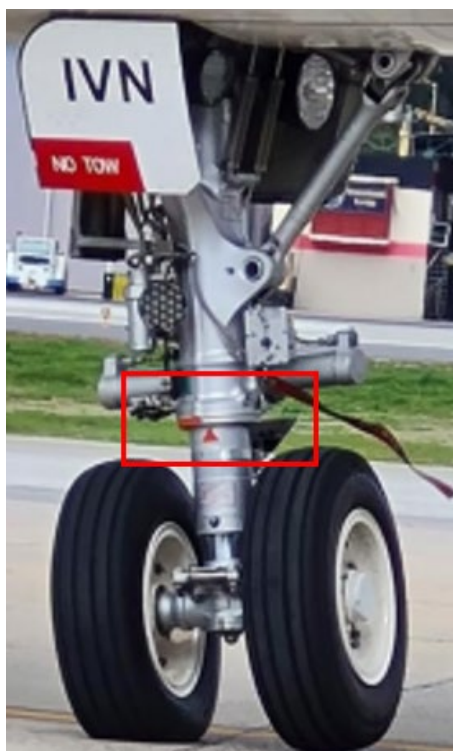
- Movimientos laterales (izquierda-derecha) de la nariz de la aeronave, con un ángulo cercano al límite de operación NO-TOW⁸.

Figura 22. Posición final del tren de nariz. Fuente: investigación JST

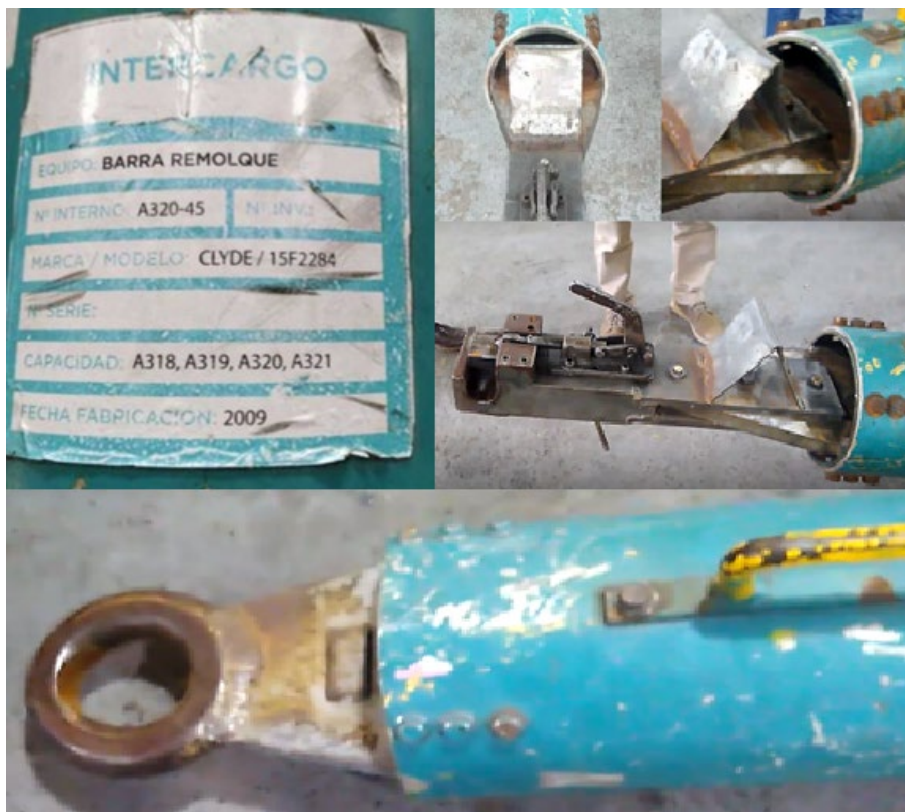
La barra de remolque utilizada durante el *pushback* de la aeronave LV-IVN poseía un cabezal fijo, que contaba con un sistema de traba que se conectaba al *tow fitting* de la aeronave, mientras que en el otro extremo tenía un ojal fijo que se conectaba al remolcador por medio de un pasador.

Figura 26. Detalle de la barra utilizada. Fuente: investigación JST

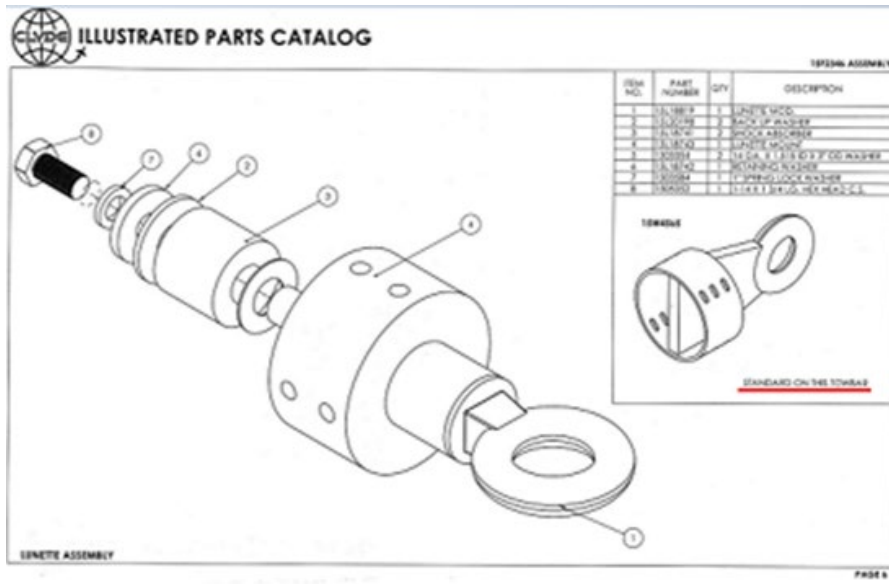
En el Catálogo de Partes Ilustradas (IPC) del fabricante, se observa el equipo estándar utilizado por Intercargo (recuadro ubicado en la esquina superior derecha de la siguiente figura), mientras que en la parte central se detalla el sistema con los componentes opcionales.

Figura 28. Detalle de la barra de remolque 15F2284. Fuente: IPC Clyde

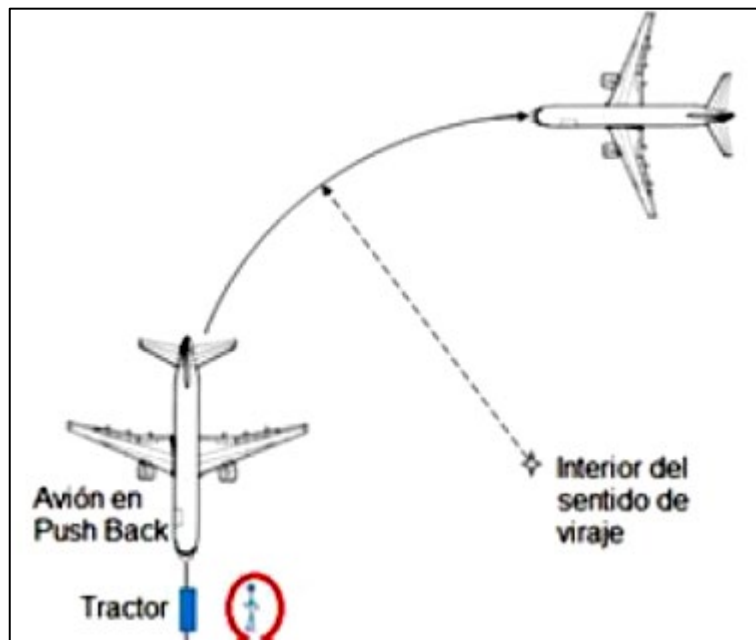
- “El mecánico de la Compañía Aérea deberá acompañar el *push back* a pie, caminando de forma paralela al lado del conductor, a una distancia mínima de 3 metros, manteniéndose en el interior de sentido de viraje que va a realizar el tractor, debiendo mantener comunicación constante con el *cockpit* de la aeronave a través de un sistema de interfonía (*headset*) con cable o *Wireless*.”

Figura 25. Detalle maniobra *pushback* operacional. Fuente: MOR Intercargo

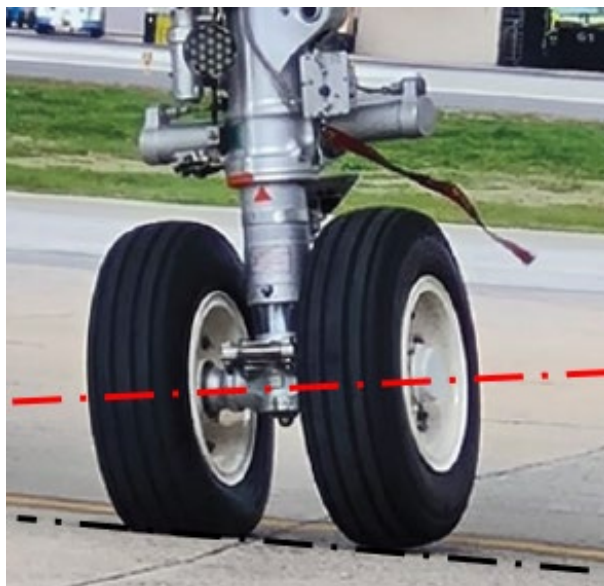
Figura 33. Posición final del tren de nariz con líneas de referencia del suelo (negra) y línea de eje del tren de nariz (roja). Fuente: investigación JST

Este movimiento generó una rotación en la barra de remolque que, en primera instancia, fue limitada por el huelgo existente entre el ojal y el perno pasador. Sin embargo, al superarse este límite, se produjeron cargas adicionales sobre el *towing fitting* y, por consiguiente, en los *towing fitting bolts*, y los *shear bolts*.
