Informe de Seguridad Operacional

SUCESO: Accidente

TÍTULO: Operaciones a baja altitud. American Champion (8KCAB), matrícula LV-HWE, Charata, provincia de Chaco

FECHA Y HORA DEL SUCESO: 30 de junio de 2023 a las 14:50 horas (UTC)

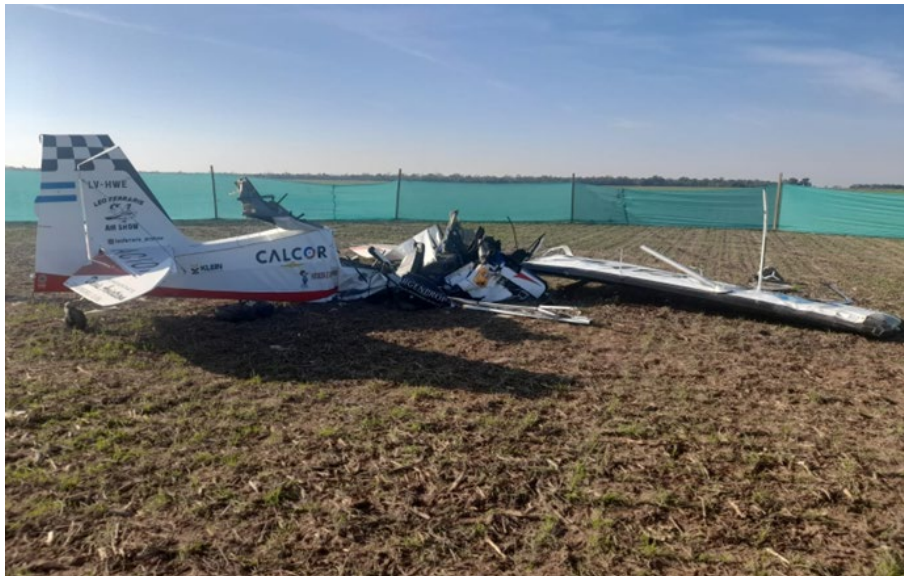
Figura 1. Posición final de la aeronave LV-HWE. Fuente: investigación JST

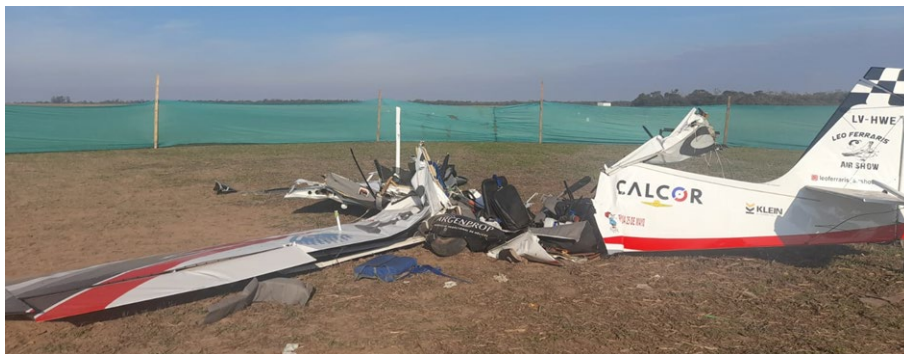
Como consecuencia del suceso, la aeronave resultó destruida y sus dos ocupantes fallecieron.

Figura 2. Aeronave LV-HWE luego del accidente. Fuente: investigación JST

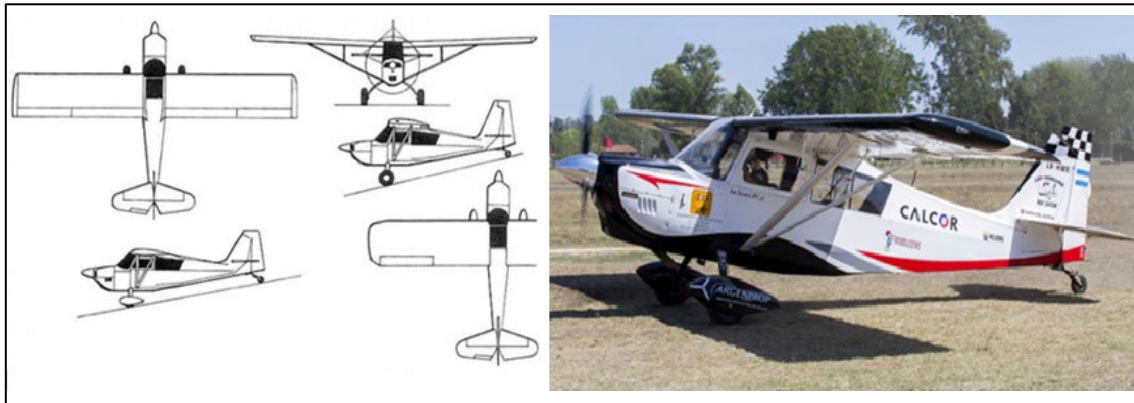
Figura 3. Perfil de la aeronave. Fuente: <https://www.jetphotos.com/photo/10894518> (acceso febrero de 2025)

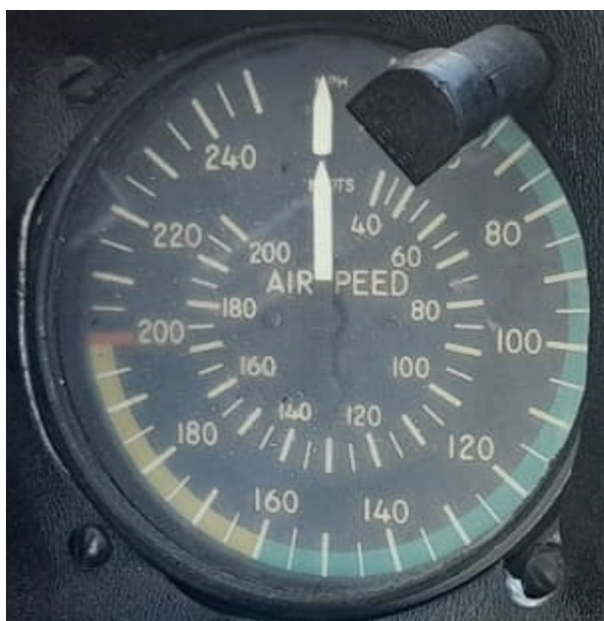
Figura 5. Indicador de velocidad de la aeronave LV-HWE. Fuente: investigación JST

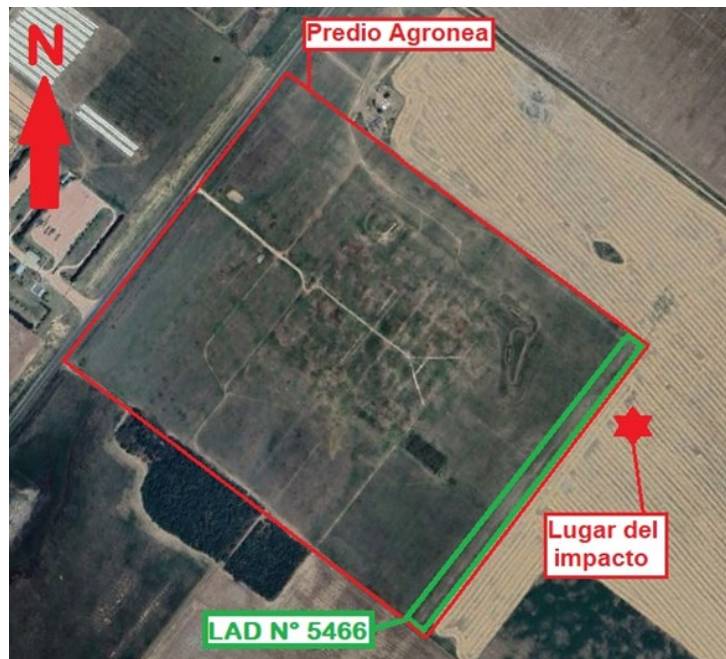
La aeronave impactó en un campo situado a 30 metros de la pista del LAD N.º 5466 y a 560 metros del evento Agronea Charata. La superficie del terreno era dura y recientemente cosechada, sin presencia de vegetación ni obstáculos cercanos que pudieran interferir en la realización de las maniobras acrobáticas a baja altura.

Figura 6. Vista aérea del LAD N° 5466 y lugar del impacto. Fuente: investigación JST

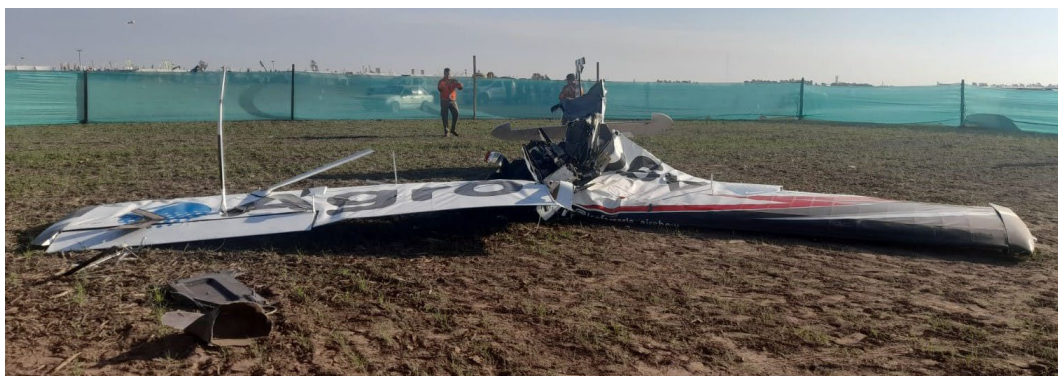
La aeronave impactó con un ángulo de picada de aproximadamente 50°. No hubo dispersión de restos, y no se encontró evidencia de elementos desprendidos antes del impacto con el terreno.

Figura 7. Posición final de la aeronave y sus partes. Fuente: investigación JST

Los restos de la aeronave presentaban daños más severos en la zona frontal, lo que indicaba un impacto con una actitud de nariz abajo. Además, la posición final de la aeronave y los daños observados eran consistentes con un impacto contra el terreno mientras viraba hacia la izquierda en un tirabuzón incipiente, lo que sugiere una pérdida de control en vuelo.

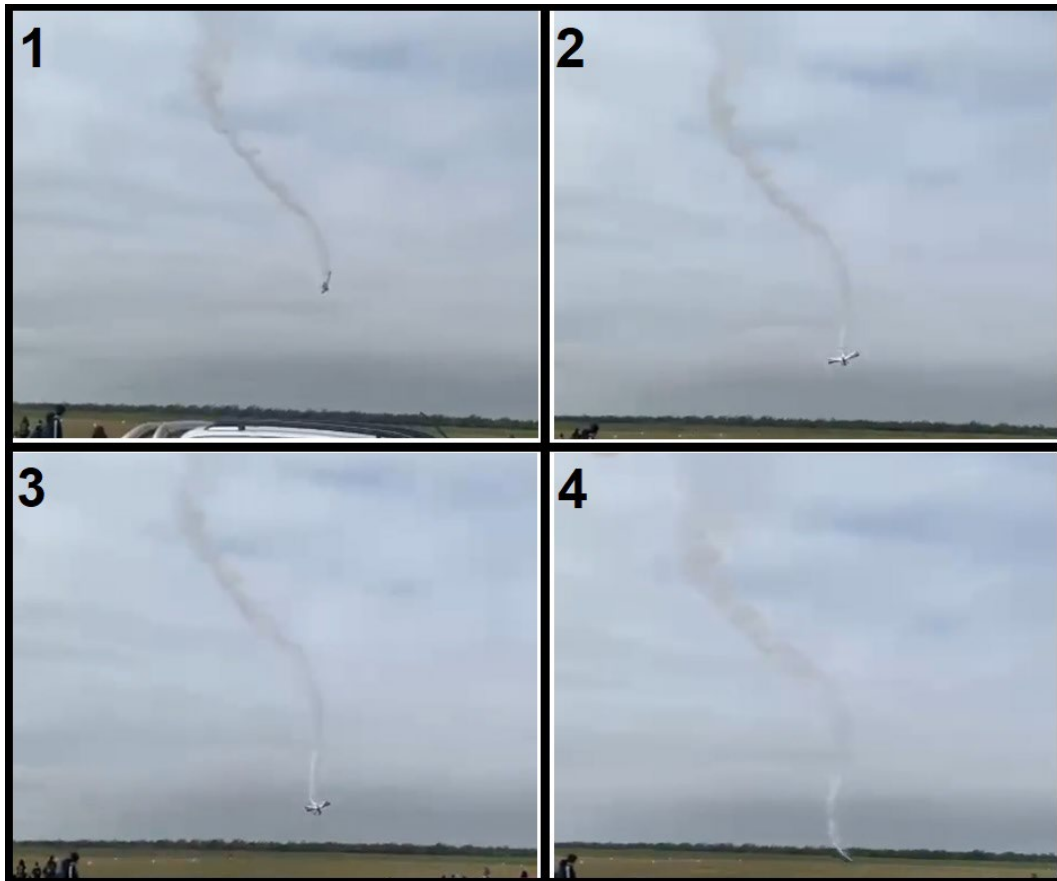
Figura 8. Grabación de la secuencia final del vuelo. Fuente: investigación JST

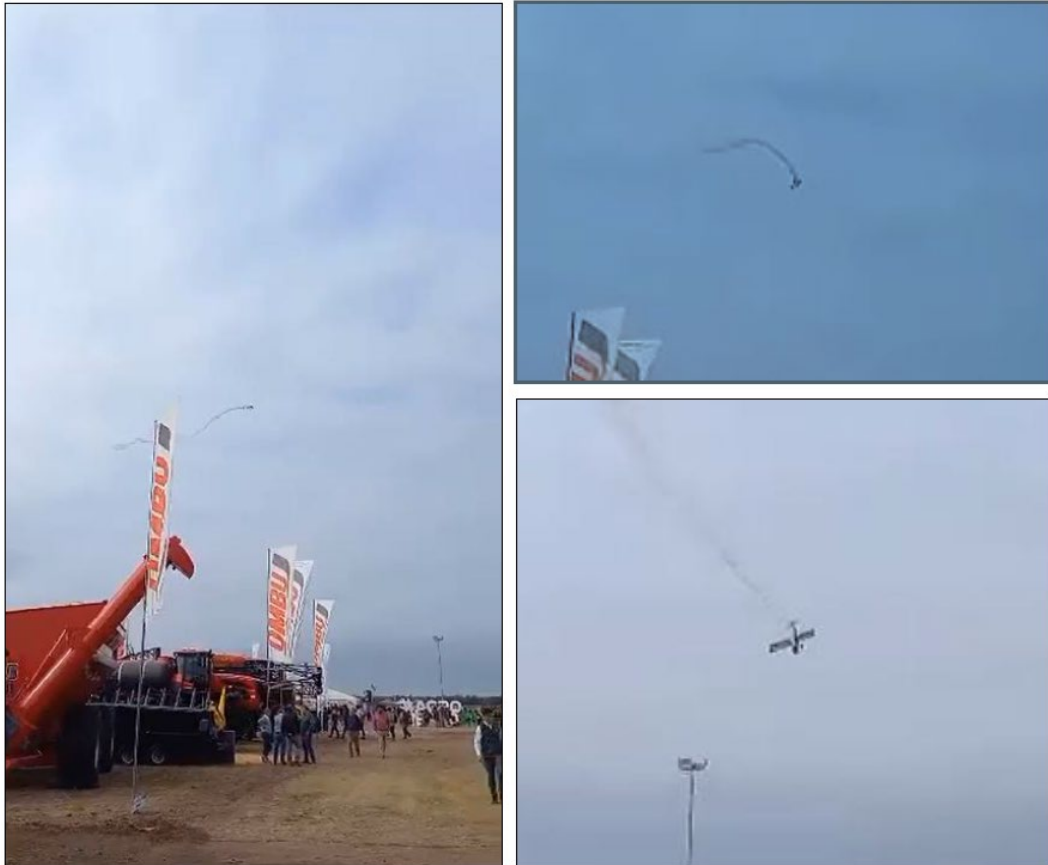
En el video se observan las últimas maniobras realizadas por la aeronave antes del accidente. Al inicio del registro, la aeronave aparece en el cuadro desplazándose hacia la derecha de la imagen. Aproximadamente seis segundos después, se

distingue el rastro de humo utilizado para trazar las maniobras en el aire, seguido por la imagen de la aeronave precipitándose a tierra.

Figura 9. Secuencia del accidente capturada en video. Fuente: investigación JST

El laboratorio de la JST analizó el video utilizando el software de código abierto *Tracker*, versión 6.1.3. Debido al movimiento y desplazamiento de la persona que realizó la filmación, se procesó el video cuadro por cuadro para estabilizar parcialmente la imagen en los segundos previos al impacto y facilitar la estimación de la velocidad de la aeronave.

- Velocidad mínima estimada: 41,76 m/s (aproximadamente 150,34 km/h o 93,41 mph).
- Velocidad máxima estimada: 54,64 m/s (aproximadamente 196,71 km/h o 122,23 mph).

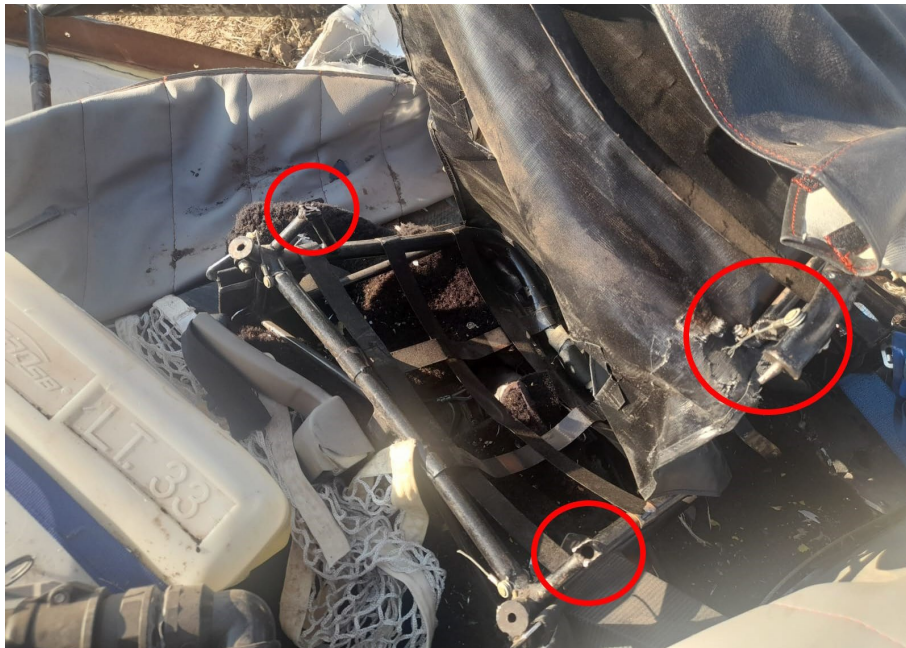
Los anclajes de los asientos y los arneses de seguridad no resistieron las cargas generadas durante el impacto, ya que la energía liberada excedió su capacidad estructural.

Figura 10. Daños en el sistema de anclaje de la butaca de vuelo. Fuente: investigación JST

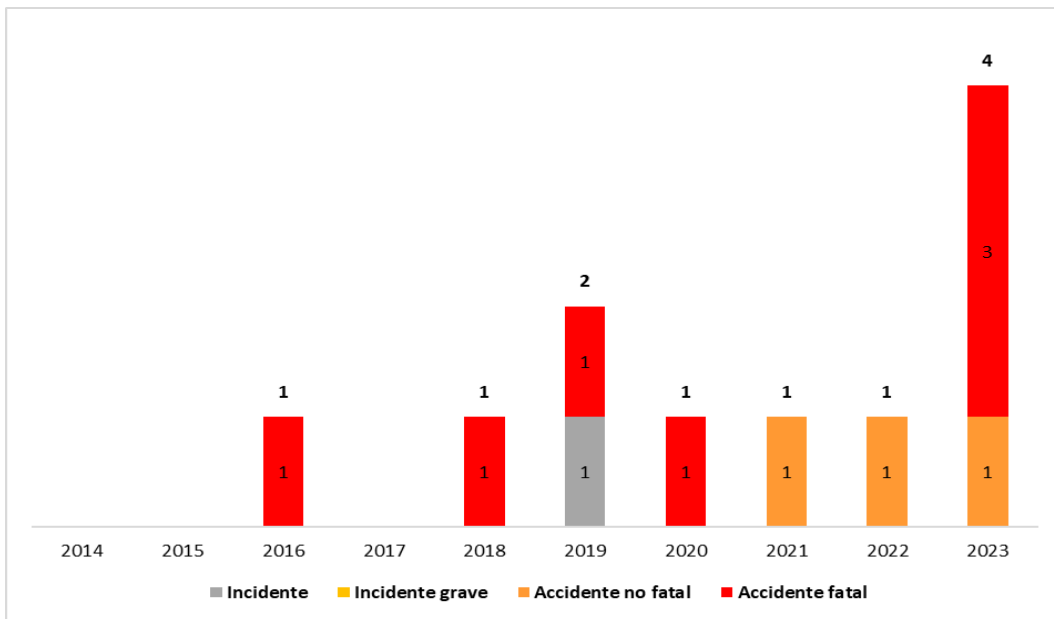
Entre 2014 y 2023, en la República Argentina se registraron 11 sucesos durante la ejecución de maniobras acrobáticas. De estos, siete (64%) resultaron en accidentes fatales, con un total de 11 fatalidades.

Figura 15. Serie de sucesos registrados en operaciones de acrobacia aérea en el período 2014-2023. Fuente: Sistema ADREP/ECCAIRS, repositorio de la JST

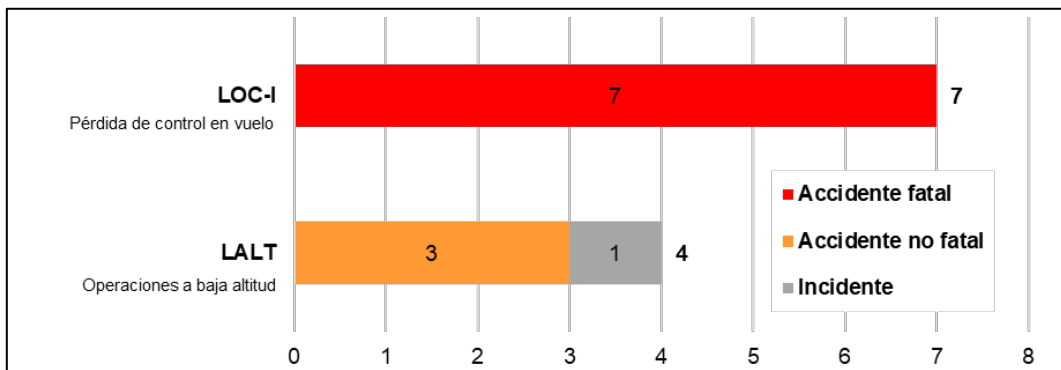
Según la taxonomía ADREP/ECCAIRS⁷ para la clasificación de accidentes e incidentes de aviación, siete (64%) de los sucesos se clasificaron como LOC-I (pérdida de control en vuelo) y cuatro (36%) como LALT (operaciones a baja altitud). Es importante destacar que la categoría LOC-I solo incluye accidentes, y todos ellos resultaron en fatalidades.

Figura 16. Serie de sucesos registrados en operaciones de acrobacia aérea en el período 2014-2023. Fuente: Sistema ADREP/ECCAIRS, repositorio de la JST

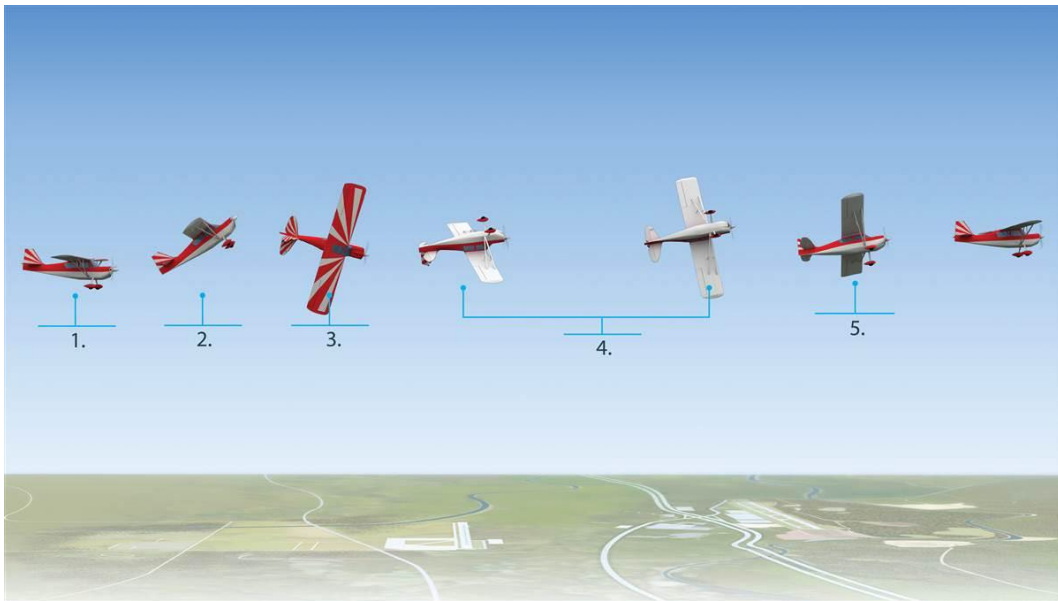
En los registros audiovisuales analizados se identificó que, al momento de la pérdida de control, el piloto ejecutaba un *snap roll*. Esta maniobra acrobática implica un giro dinámico en el que ambas alas entran en pérdida de sustentación, aunque de manera asimétrica (una más profundamente que la otra). La autorrotación característica de la maniobra se inicia con la aplicación del timón de dirección.

Figura 17. Imagen descriptiva de la maniobra *snap roll* en etapas. Fuente: investigación JST

La técnica general para realizar un *snap roll* en una aeronave acrobática estándar, como la involucrada en el accidente (figura 17), es la siguiente:

1. Establecer vuelo recto y nivelado, y mantener una velocidad dentro del rango normal de operación de la aeronave (54 a 160 mph en este caso), asegurándose de no exceder la velocidad máxima de maniobra (V_a), que es de 132 mph para esta aeronave.
2. Para iniciar la maniobra, se debe aplicar un movimiento brusco hacia atrás en el comando de profundidad, llevando a la aeronave a una condición de pérdida de sustentación.
3. Inmediatamente después, se debe aplicar un movimiento fuerte con el timón en la dirección deseada del giro. Esto inicia la autorrotación característica de la maniobra. Aunque no es indispensable, el uso del alerón en la misma dirección del giro puede reforzar la rotación.
4. Durante la maniobra, es esencial mantener las posiciones de los controles. Si se interrumpe esta configuración, la aeronave puede salir de la

autorrotación, entrando en una condición de transición entre pérdida y vuelo con una actitud posiblemente no nivelada.

5. Para finalizar el *snap roll*, se debe aplicar el timón en dirección opuesta al giro y disminuir la presión hacia atrás en el comando de profundidad, siguiendo los procedimientos estándar de recuperación de pérdida.

En el accidente del LV-HWE, la aeronave inició una maniobra acrobática denominada *snap roll* a baja altura (por debajo de 450 metros, Sección 91.303 de las RAAC) como parte de una serie de maniobras enlazadas. La velocidad de ingreso aproximada a la maniobra, de acuerdo con los cálculos realizados, se encontraba dentro de los parámetros estipulados por el fabricante para la operación de la aeronave. Sin embargo, al finalizar la maniobra, la aeronave quedó en una condición de baja velocidad y gran ángulo de ataque, lo que resultó en una entrada desestabilizada al segundo *snap roll*. Esta situación provocó una pérdida de control a muy baja altura y velocidad, lo que llevó al piloto a una fase de tirabuzón incipiente que no pudo recuperar.
