Informe de Seguridad Operacional

SUCESO: Accidente

TÍTULO: Pérdida de control en vuelo. Piper PA-11, matrícula LV-YPS, aeródromo de Ensenada, provincia de Buenos Aires

FECHA Y HORA DEL SUCESO: 2 de febrero de 2024 a las 11:30 horas (UTC)

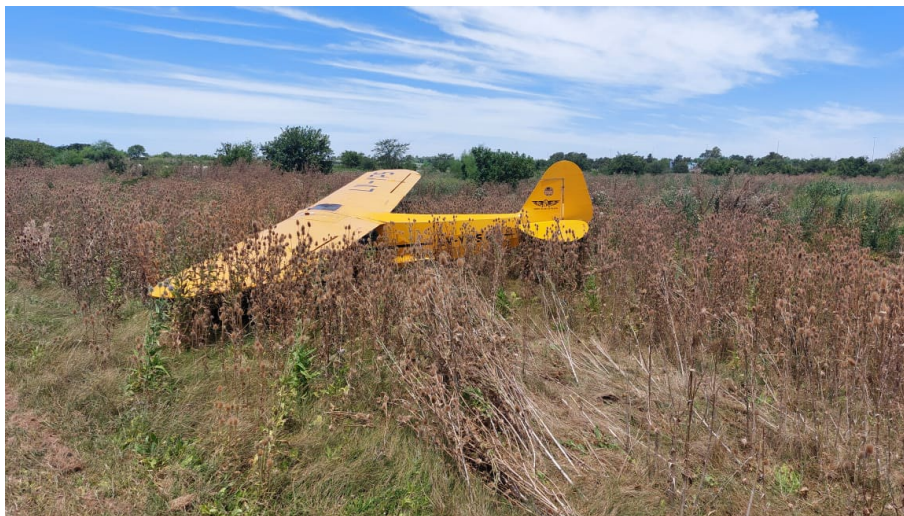
Después de 30 minutos de vuelo en condiciones meteorológicas visuales, durante la maniobra de aterrizaje, en la fase de restablecida, el piloto perdió el control de la aeronave, que impactó contra el terreno fuera de la pista.

Como consecuencia del suceso, la aeronave resultó con daños estructurales de importancia. El piloto no sufrió lesiones y abandonó la aeronave por sus medios.

Figura 1. Posición final de la aeronave. Fuente: investigación JST

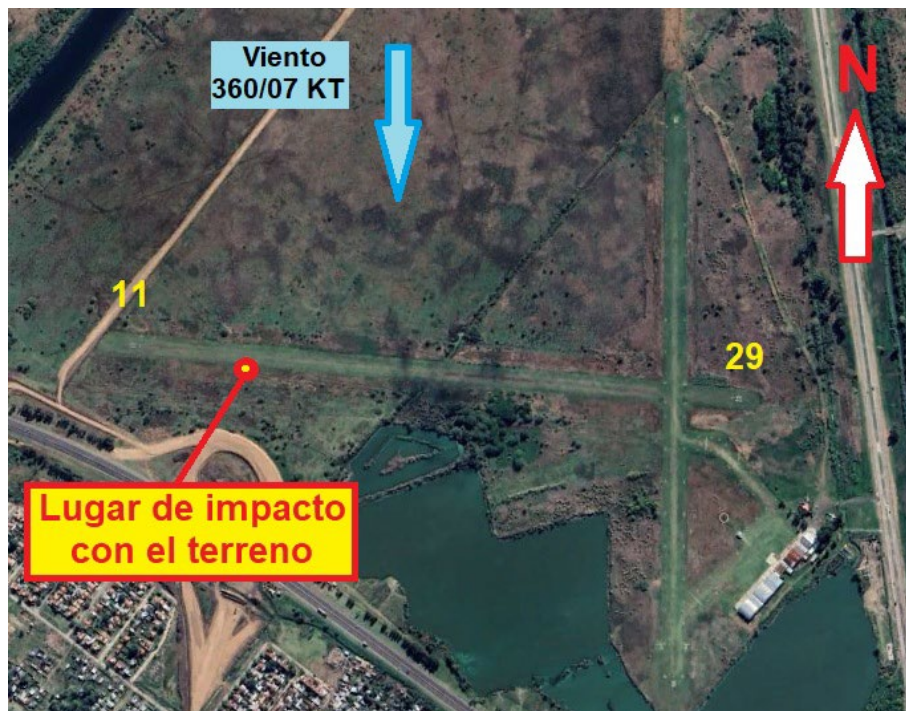
El aeródromo de Ensenada cuenta con dos pistas cruzadas. La pista utilizada por el piloto en las operaciones de ese día era la 11-29, con una longitud de 1.050 metros, un ancho de 30 metros y superficie de tierra. La segunda pista, orientada 01-19, tenía una longitud de 825 metros, el mismo ancho, y también era de tierra.

Figura 2. Imagen satelital del aeródromo. Fuente: investigación JST

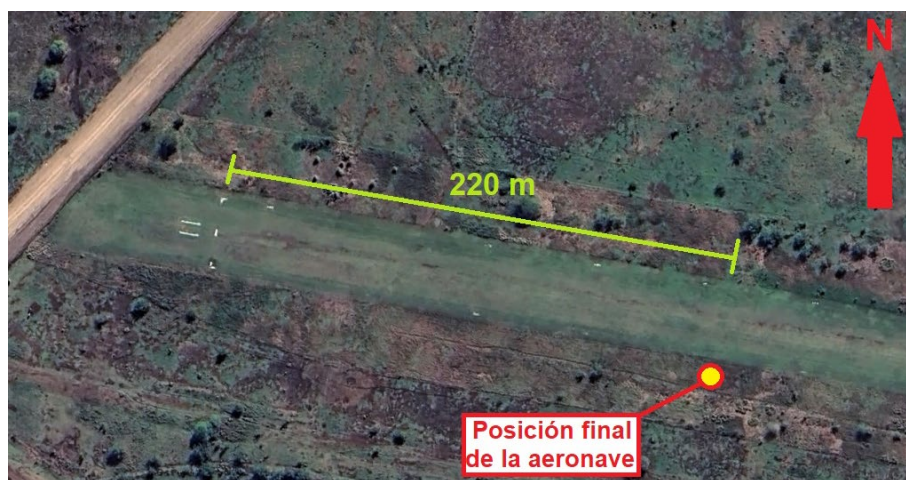
La aeronave impactó a 220 metros de la cabecera de la pista 11. Su posición final se ubicó a cinco metros del borde derecho de la pista.

Figura 3. Vista en planta de la cabecera de pista 11. Fuente: investigación JST

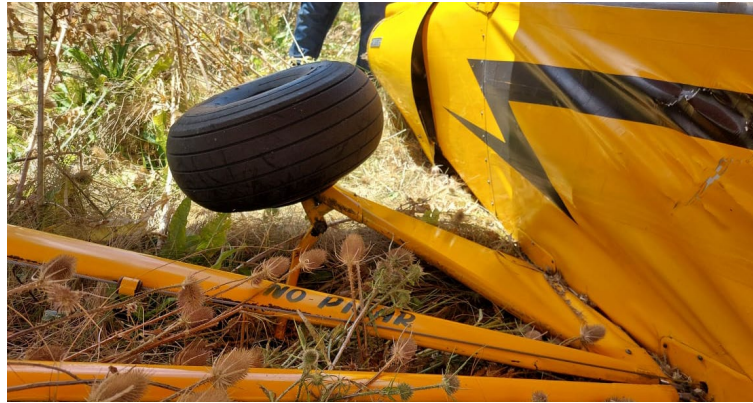
Como resultado del impacto contra el terreno, la aeronave resultó con daños de importancia. Se constató la rotura del tren de aterrizaje principal, daños en las alas, los largueros y la estructura de la cabina. Las palas de la hélice se fracturaron al entrar en contacto con el terreno, lo que provocó una detención brusca del motor.

Figura 4. Daños en el tren principal izquierdo. Fuente: investigación JST

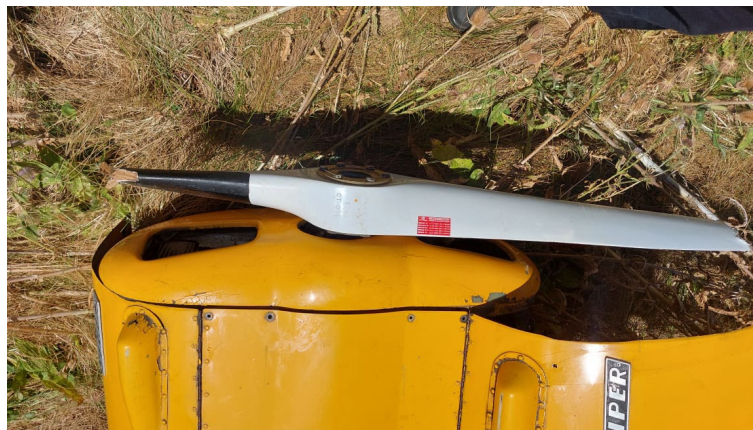
Figura 5. Daños en la hélice. Fuente: investigación JST

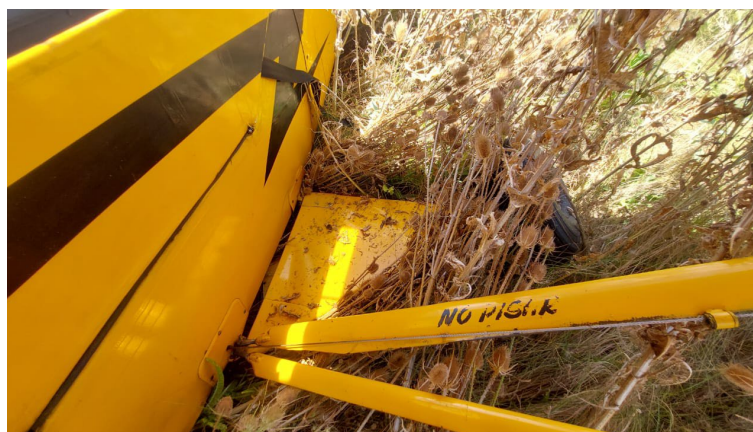
Figura 6. Daños estructurales. Fuente: investigación JST
